## Raport z oględzin pojazdu

| Numer raportu | 216342/9/25-11401 | Data raportu | 12-09-2025 |

| Marka, model | RENAULT Arkana 21-23 |
| Numer rejestracyjny | WD8271S |

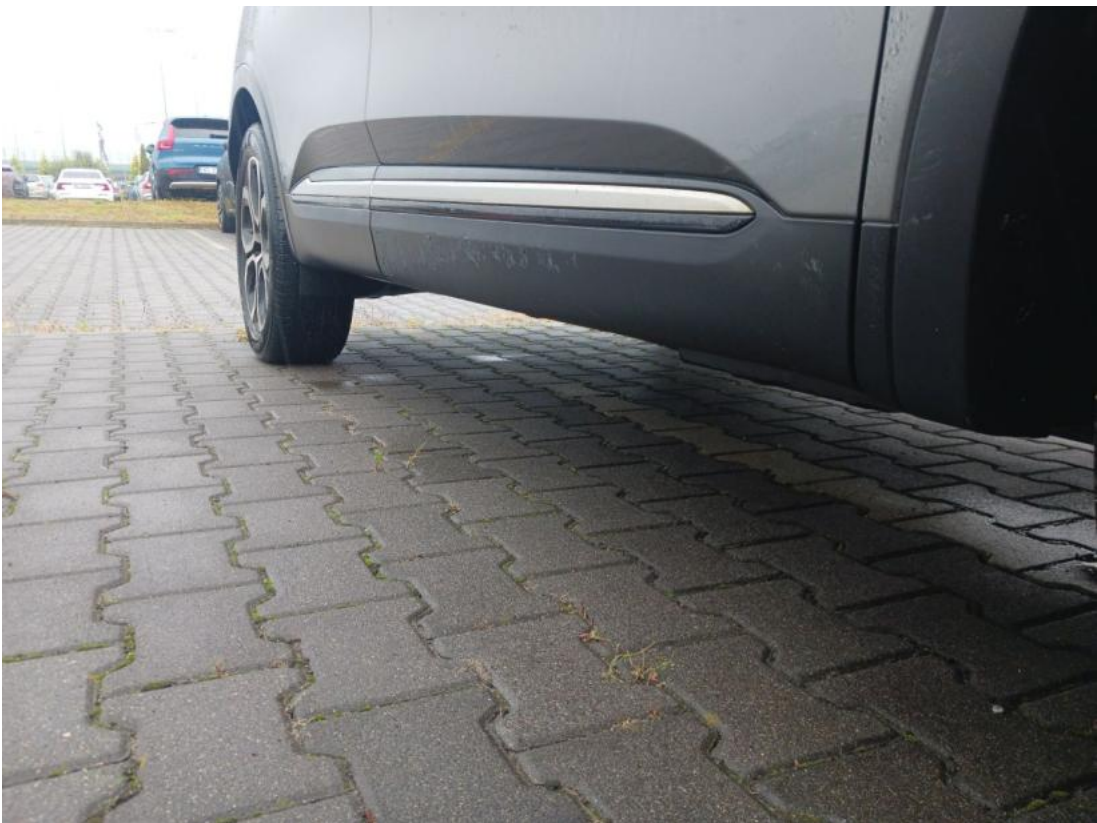
**Fot. 4**

| Poz. | Nazwa pozycji | Opis uszkodzeń | Kwalifik. | Naprawa [rbg] |
|---|---|---|---|---|
| 6 | Próg R | rysa/odprysk | | |

Próg prawy (widok od przodu)

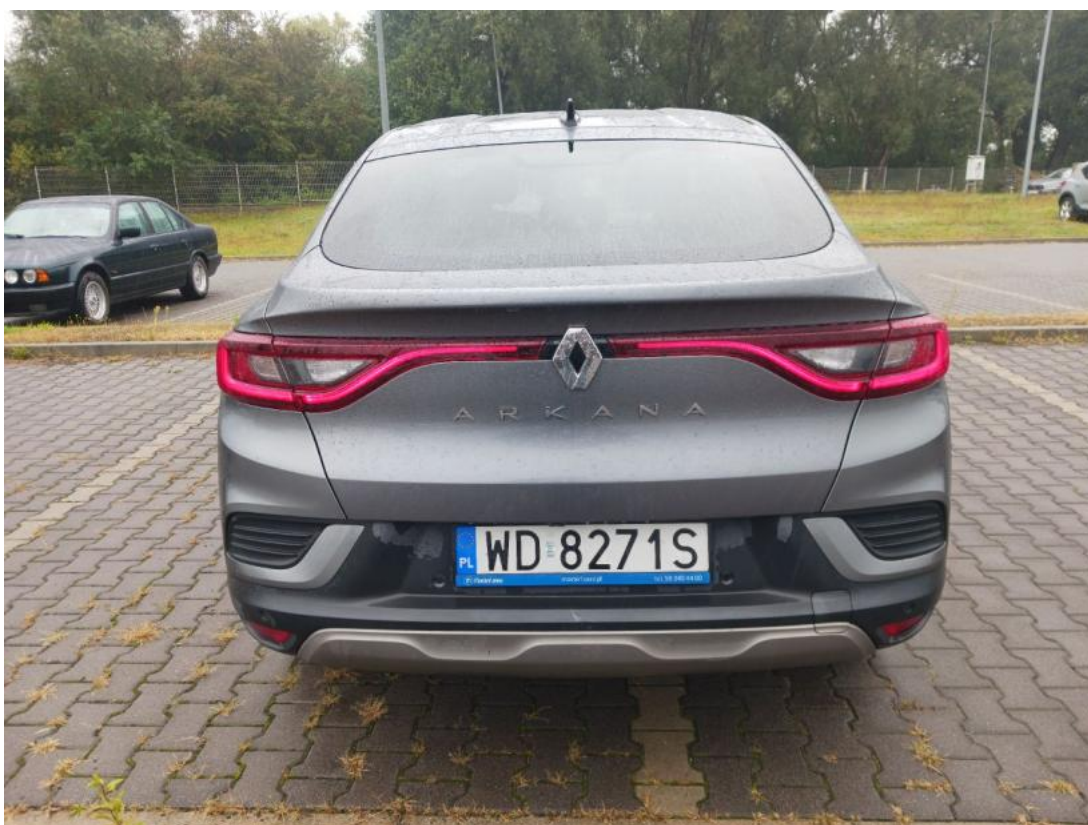
**Fot. 8**  
Tył

| Poz. | Nazwa pozycji | Opis uszkodzeń | Kwalifik. | Naprawa [rbg] |
|---|---|---|---|---|
| 1 | Nakładka pokrywy tylnej dół | niekompletna | WY | 0.2 |
| 7 | Nakładka zderzaka tylnego, dół | zabrudzenie | | |

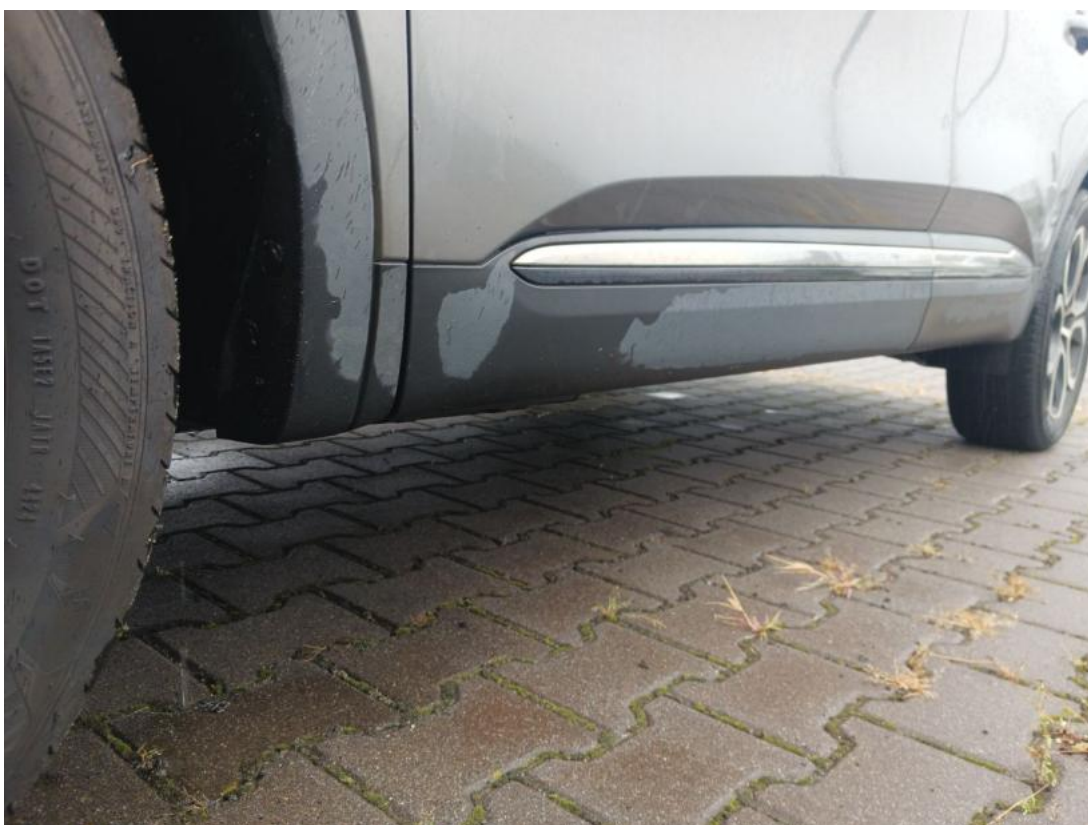
**Fot. 12**

| Poz. | Nazwa pozycji | Opis uszkodzeń | Kwalifik. | Naprawa [rbg] |
|---|---|---|---|---|
| 5 | Próg L | rysa/odprysk, zabrudzenie, wgniecenie/odkształcenie | | |

Próg lewy (widok od przodu)

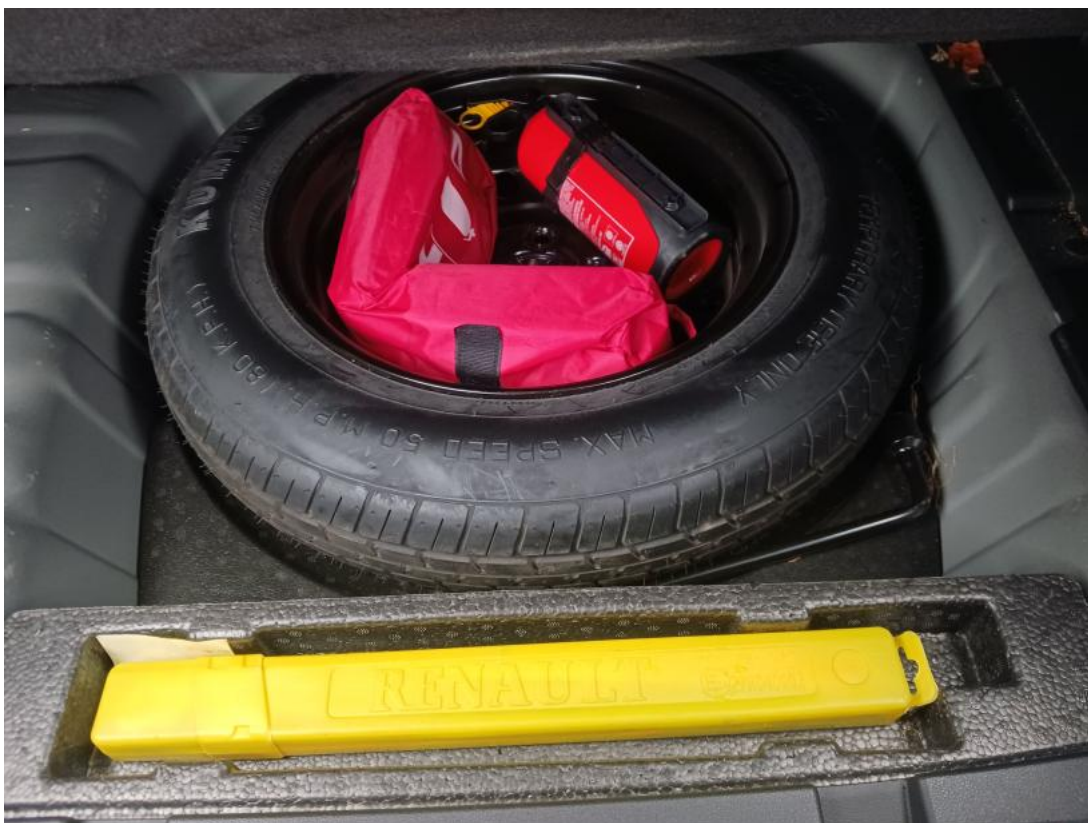
**Fot. 25**

| Poz. | Nazwa pozycji | Opis uszkodzeń | Kwalifik. | Naprawa [rbg] |
|---|---|---|---|---|
| 11 | Nakładka wewnętrzna koła zapasowego | zarysowanie | | |

Koło zapasowe
