## Raport z oględzin pojazdu

| Numer raportu | 210772/8/25-3705 | Data raportu | 28-08-2025 |

| Marka, model | KIA Ceed Kombi 21- |
| Numer rejestracyjny | GD4E164 |

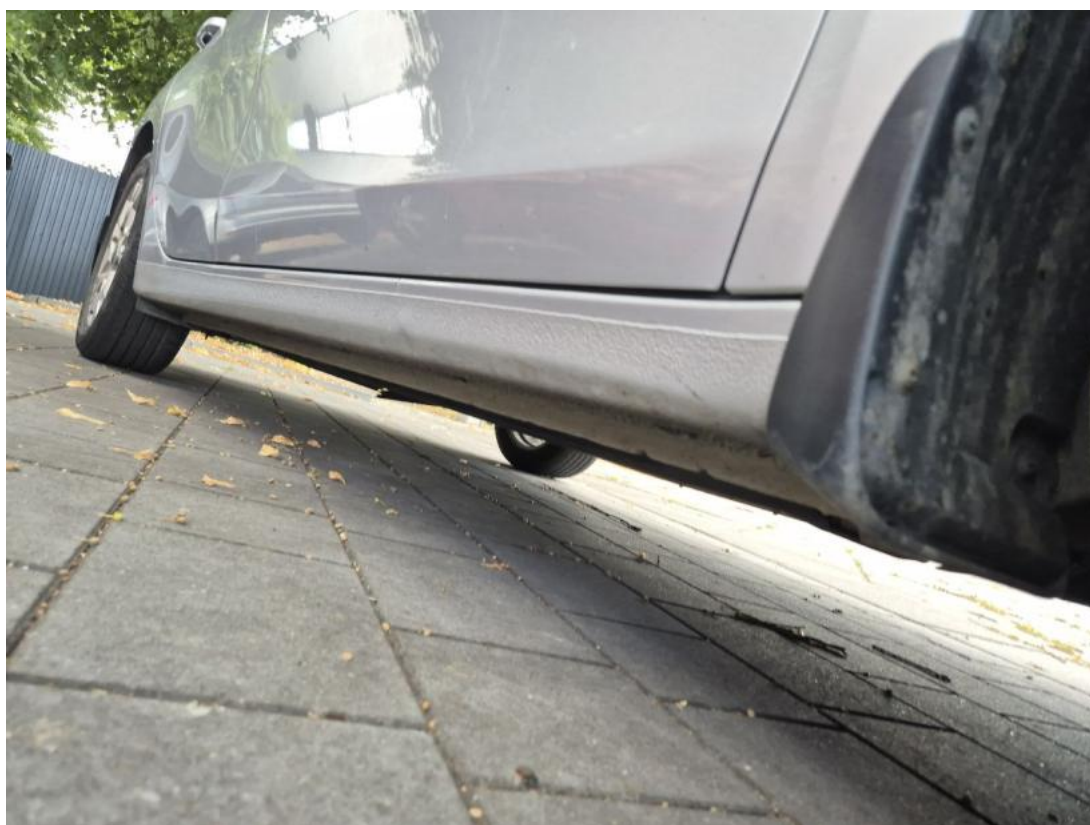
**Fot. 4**

| Poz. | Nazwa pozycji | Opis uszkodzeń | Kwalifik. | Naprawa [rbg] |
|---|---|---|---|---|
| 6 | Próg R | ślady korozji | NA | 0.3 |

Próg prawy (widok od przodu)

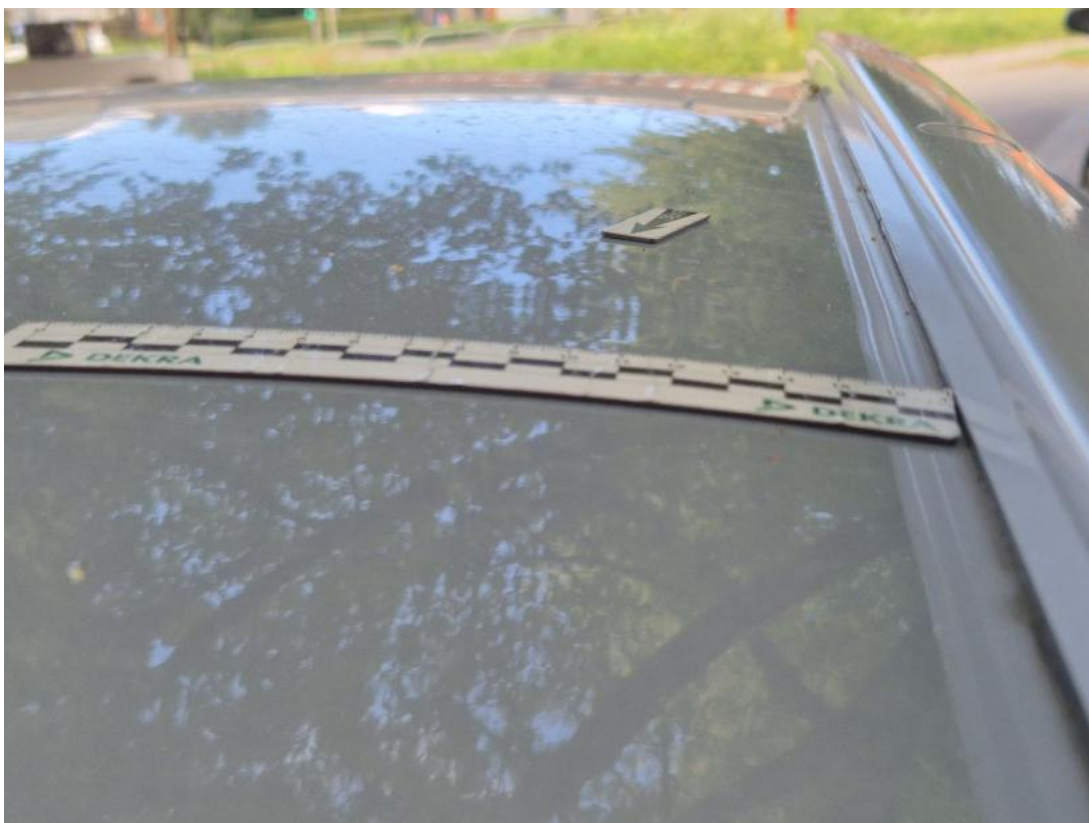
**Fot. 43**

| Poz. | Nazwa pozycji | Opis uszkodzeń | Kwalifik. | Naprawa [rbg] |
|---|---|---|---|---|
| 2 | Dach | liczne, wgniecenie | NA | 2 |

Dach - zdjęcie pogładowe 1

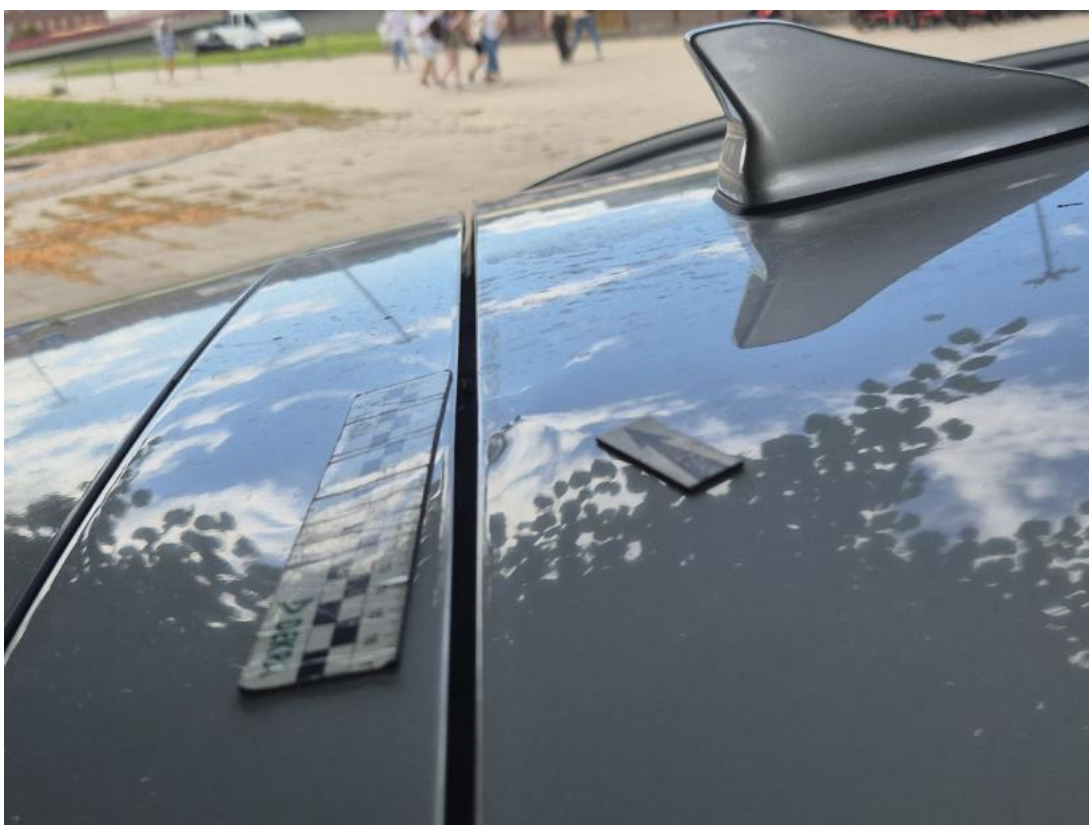
**Fot. 44**

Dach - zdjęcie pogładowe 2
