## Angaben zum Fahrzeug

| <b>Hersteller</b> | Mercedes-Benz | <b>Restlauf bis Service</b> | -22 Tag(e) |
| <b>Typ/Modell</b> | Vito | <b>HU (Abgelesen aus ZBI)</b> | 04/2027 |

## Zustandsbericht

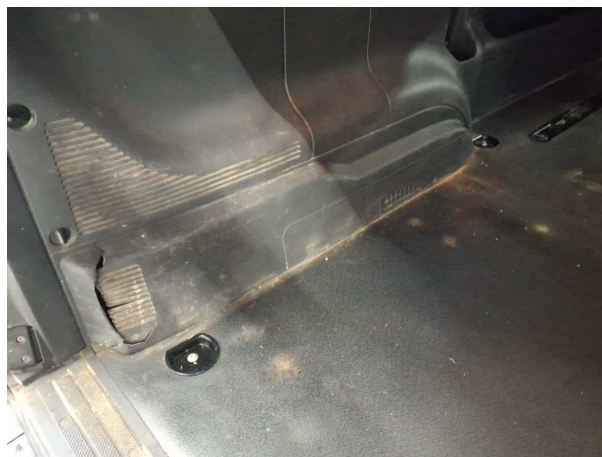
**Beschädigung #1:** Interieur: Innenraum - verschmutzt - reinigen

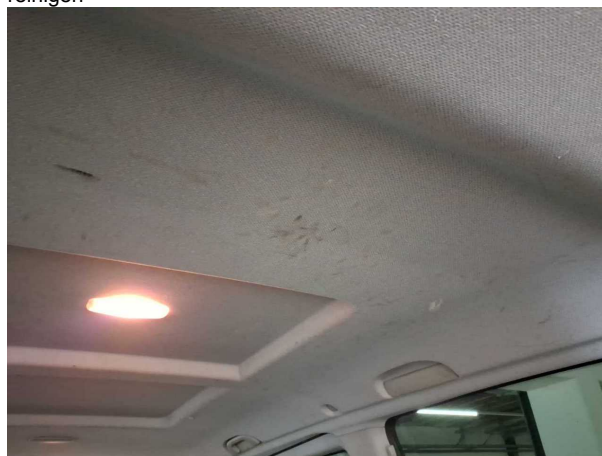
**Beschädigung #1:** Interieur: Innenraum - verschmutzt - reinigen

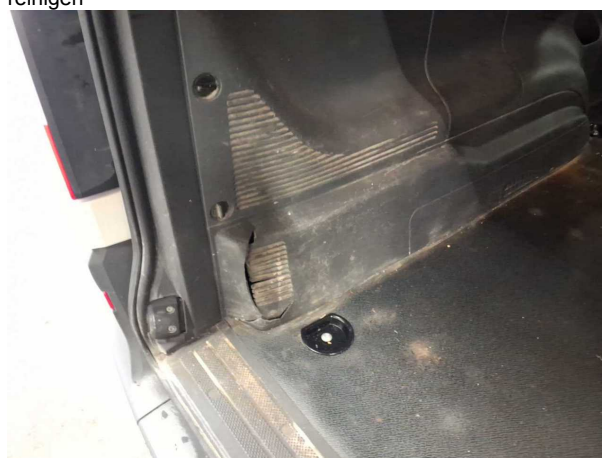
**Beschädigung #2:** Verkleidungen/Abdeckungen:  
Kofferraumverkleidung (Links) - gebrochen / gerissen -

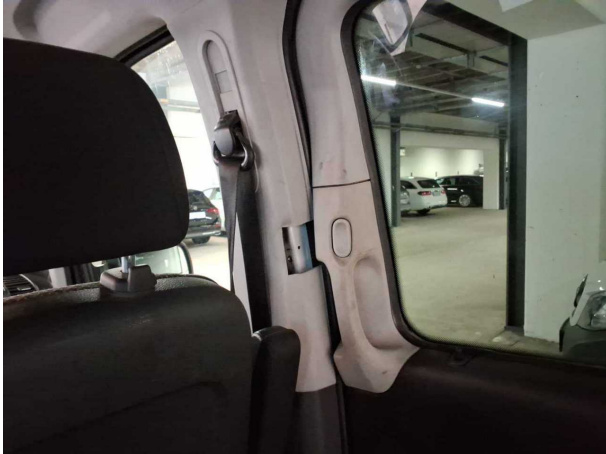
**Beschädigung #4:** Interieur: Innenraum (Verkleidungen) - Löcher - instandsetzen

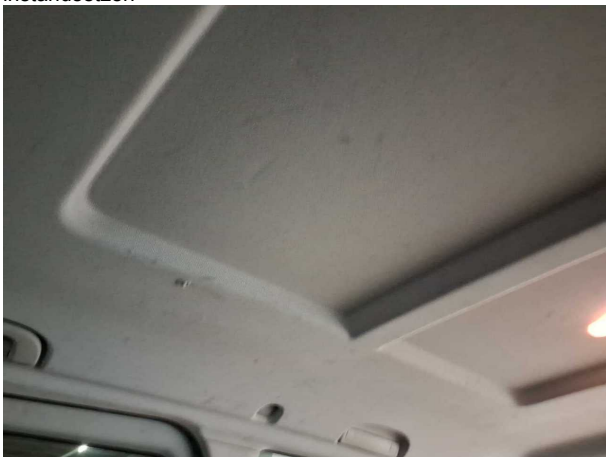
**Beschädigung #5:** Verkleidungen/Abdeckungen: Dachhimmel - Kratzer - Smart Repair

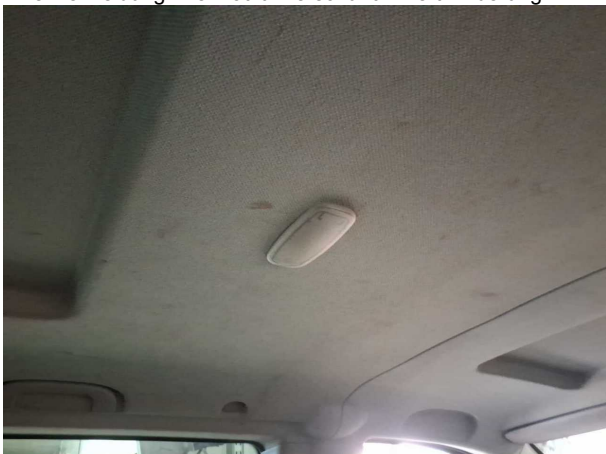
**Beschädigung #7:** Interieur: Innenraumleuchte vorn - ohne Funktion - erneuern

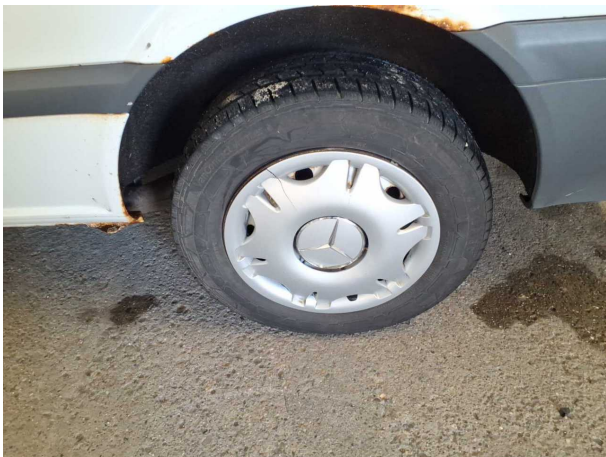
**Beschädigung #12:** Rad/Reifen: Radblende hinten links - gebrochen / gerissen - erneuern

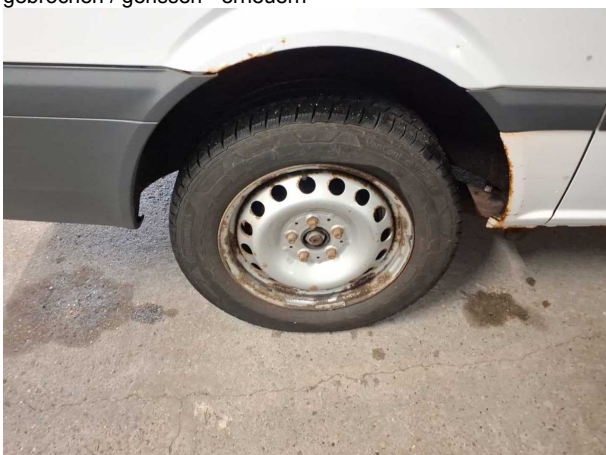
**Beschädigung #13:** Rad/Reifen: Radblende hinten rechts - fehlt - erneuern

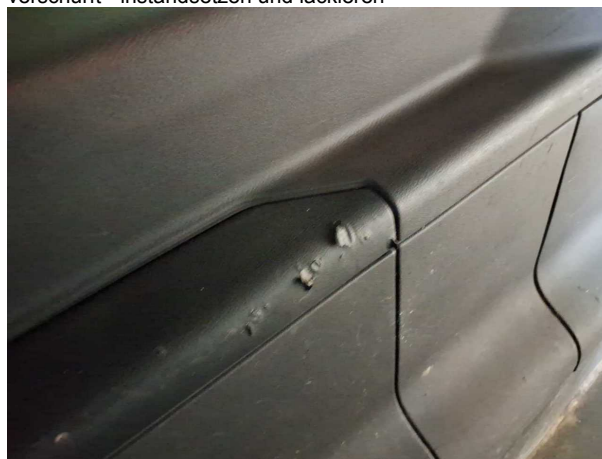
**Beschädigung #24:** Verkleidungen/Abdeckungen: Kofferraumverkleidung (Rechts mit Schiebetür) - Kratzer

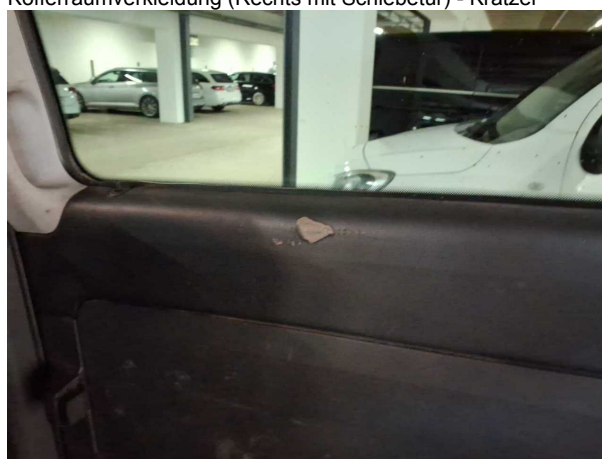
**Beschädigung #24:** Verkleidungen/Abdeckungen: Kofferraumverkleidung (Rechts mit Schiebetür) - Kratzer

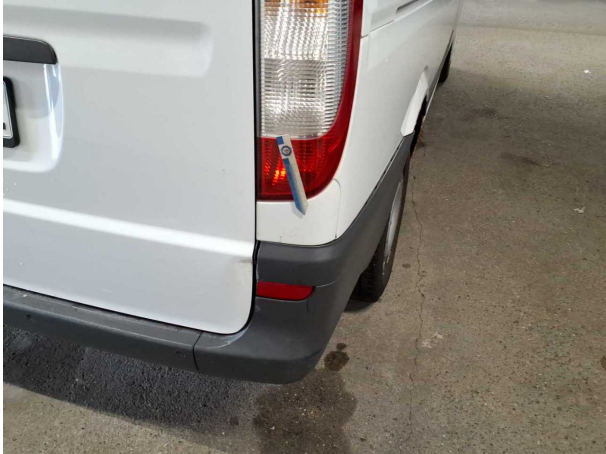
**Beschädigung #26:** Stossfänger hinten: Stossfänger hinten (unlackiert) - gebrochen / gerissen - erneuern

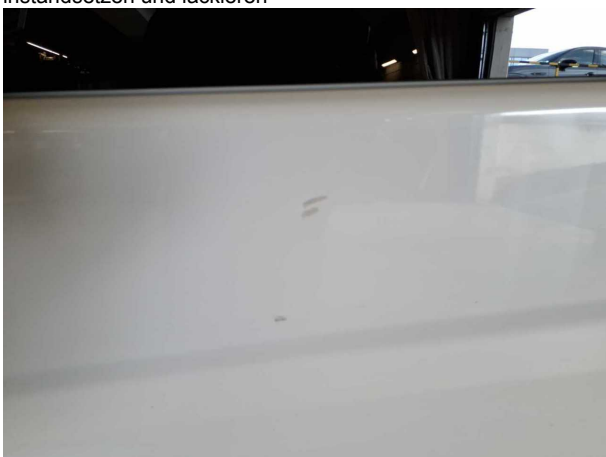
**Beschädigung #31:** Seitenwand links: Seitenwand - Korrosion - instandsetzen und lackieren

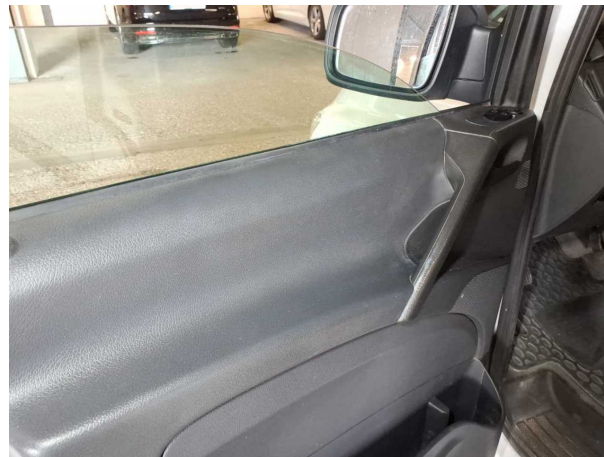
**Beschädigung #36:** Interieur: Innenraum - Kratzer

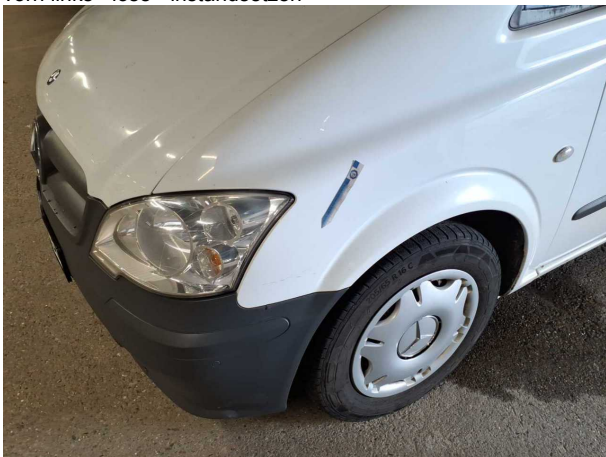
**Beschädigung #38:** Kotflügel links: Kotflügel links - Kratzer - instandsetzen und lackieren
