## Raport z oględzin pojazdu

| Numer raportu | 218562/3/26-11401 | Data raportu | 12-03-2026 |

| Marka, model | OPEL Astra V Sports Tourer 1... |
| Numer rejestracyjny | GD946TV |

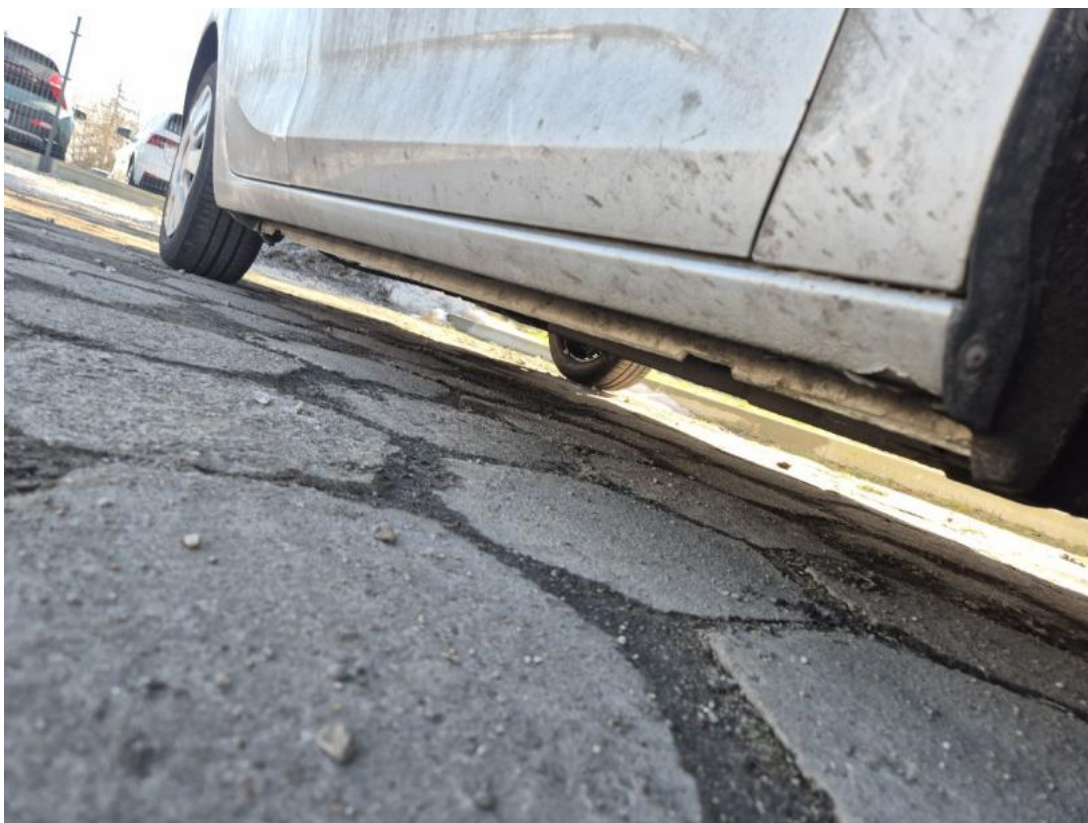
**Fot. 4**

| 10 | Próg R | ślady korozji | NA | 0.5 |

Próg prawy (widok od przodu)

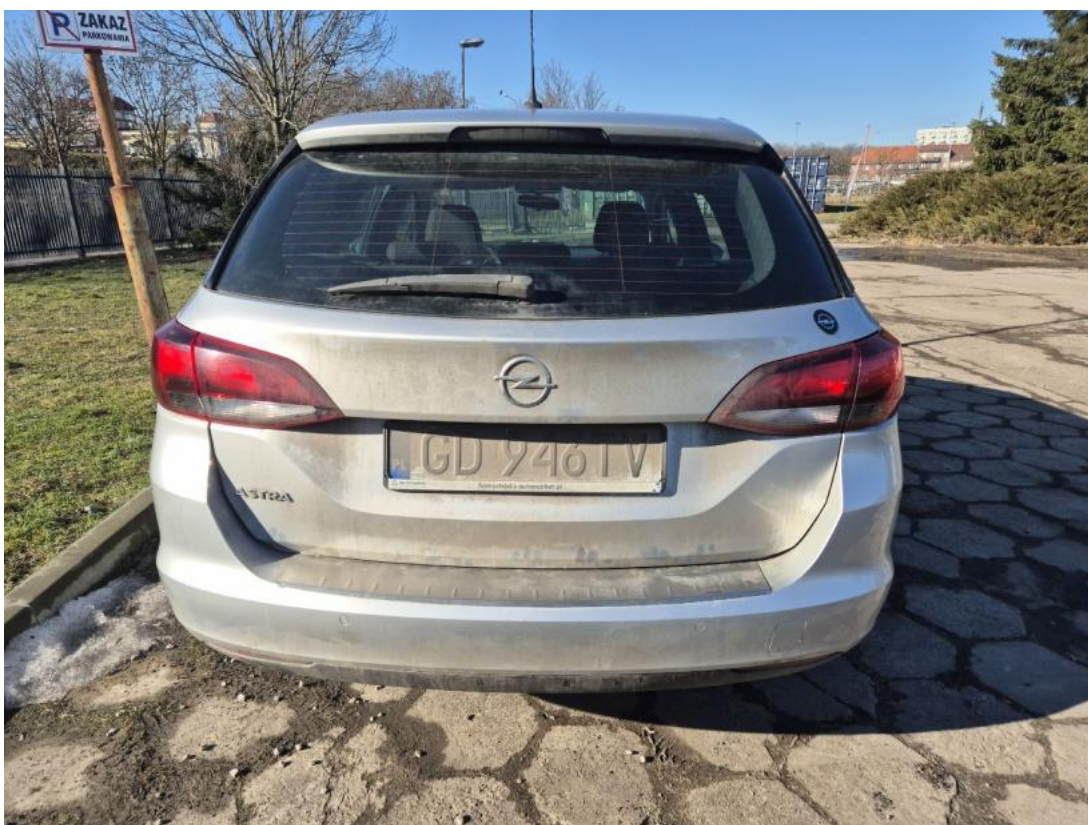
**Fot. 8**  
Tył

| Poz. | Nazwa pozycji | Opis uszkodzeń | Kwalifik. | Naprawa [rbg] |
|---|---|---|---|---|
| 3 | Spojler zderzaka tylnego | zarysowanie, ubytki materiału | WY | 0.3 |

| 12 | Pokrywa tylna | nieoryginalna naklejka | NA | 0.2 |

DOKUMENTACJA FOTOGRAFICZNA
