## Raport z oględzin pojazdu

| Numer raportu | 218727/3/26-11401 | Data raportu | 19-03-2026 |

| Marka, model | SKODA Fabia III Hatchback 14... |
| Numer rejestracyjny | FZ0057T |

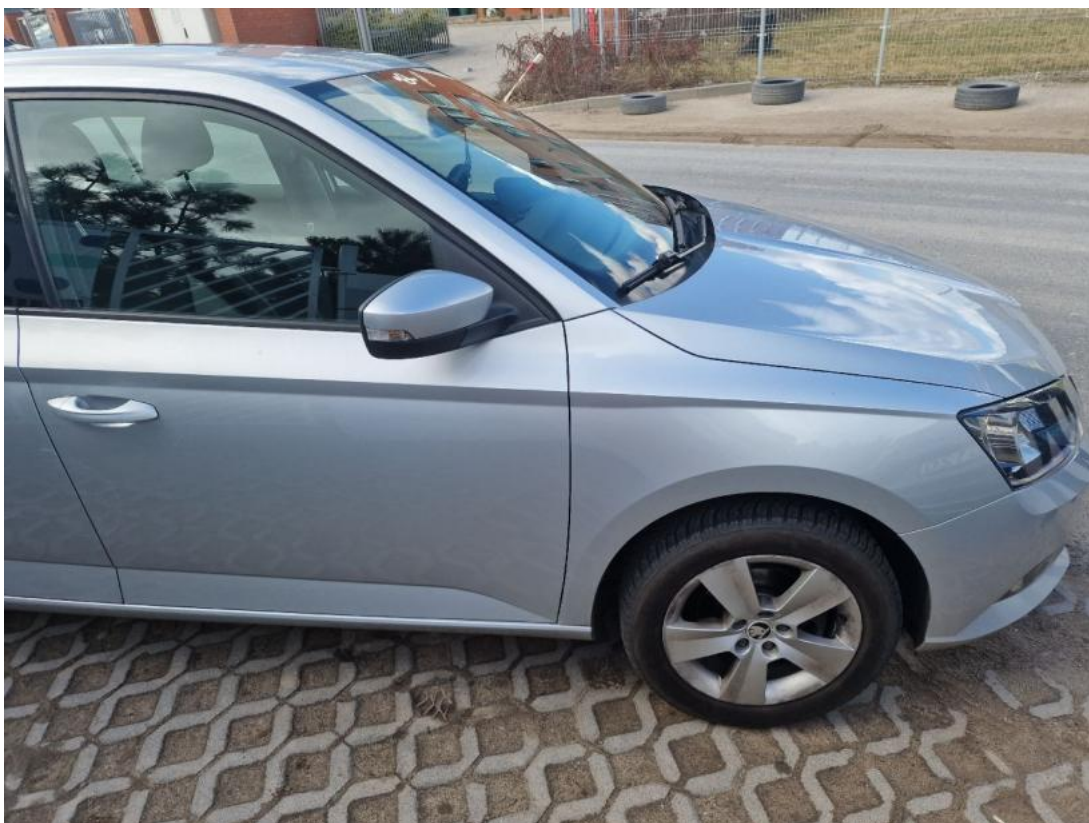
**Fot. 5**

| Poz. | Nazwa pozycji | Opis uszkodzeń | Kwalifik. | Naprawa [rbg] |
|---|---|---|---|---|
| 2 | Drzwi przednie (nieuzbrojone) R | rysa/odprysk | | |

Bok prawy z przodu

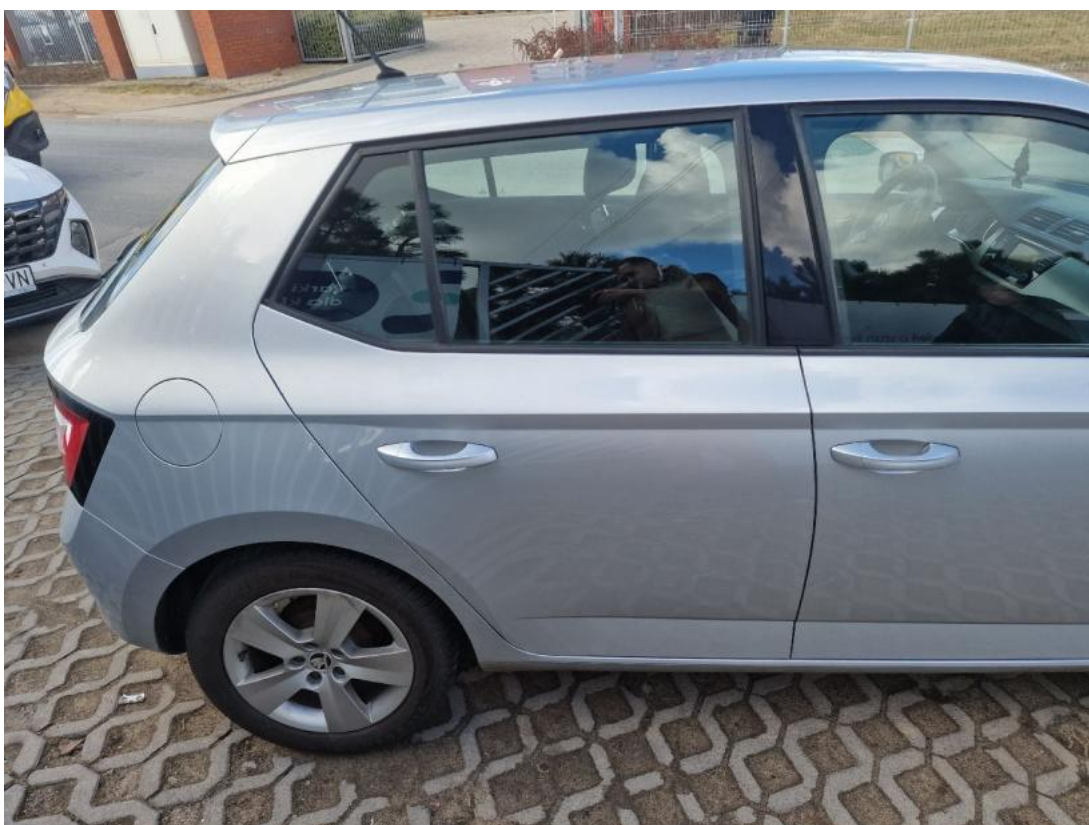
**Fot. 6**

| Poz. | Nazwa pozycji | Opis uszkodzeń | Kwalifik. | Naprawa [rbg] |
|---|---|---|---|---|
| 3 | Drzwi tylne (nieuzbrojone) R | rysa/odprysk | | |

Bok prawy z tyłu

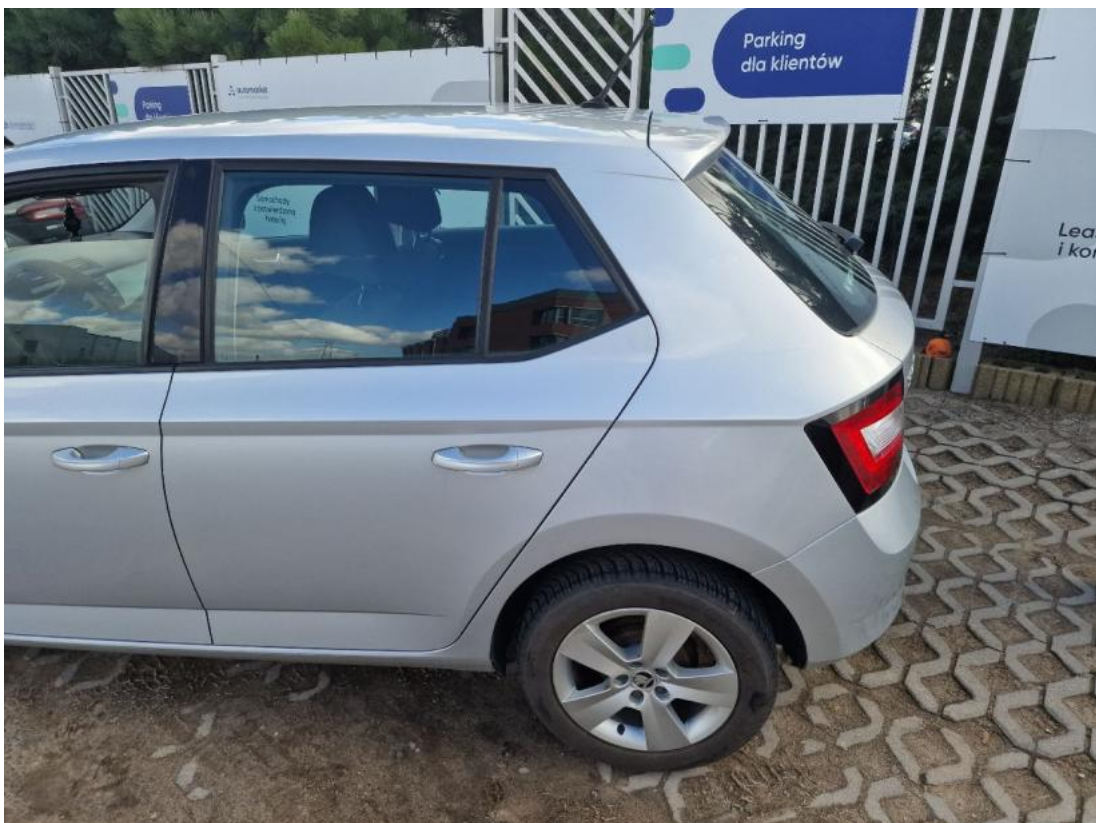
**Fot. 10**

| Poz. | Nazwa części | Przedział grubości powłoki lakierowej [ $\mu\text{m}$ ] |
|---|---|---|
| 1 | Błotnik tylny lewy/ściana boczna lewa | 150 - 1000 |

Bok lewy z tyłu

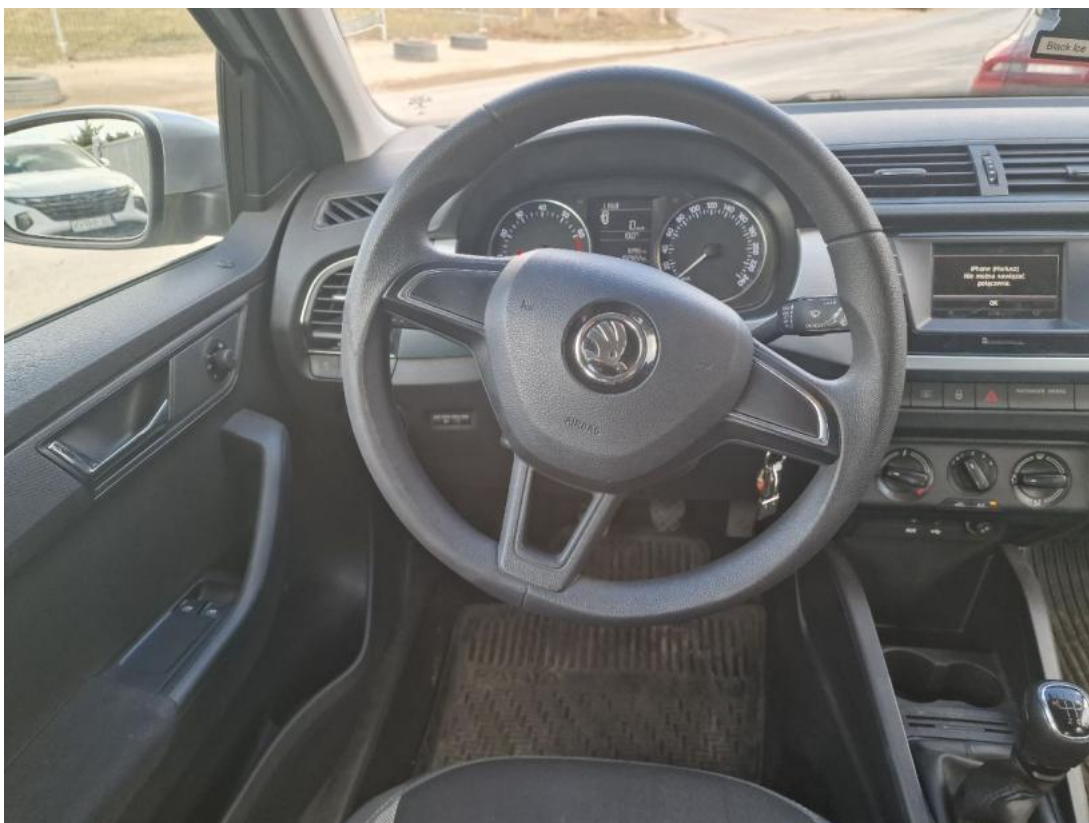
**Fot. 21**

| Poz. | Nazwa pozycji | Opis uszkodzeń | Kwalifik. | Naprawa [rbg] |
|---|---|---|---|---|
| 4 | Kierownica przystosowana do Airbag | ubytki materiału | | |

Kierownica (na wprost)

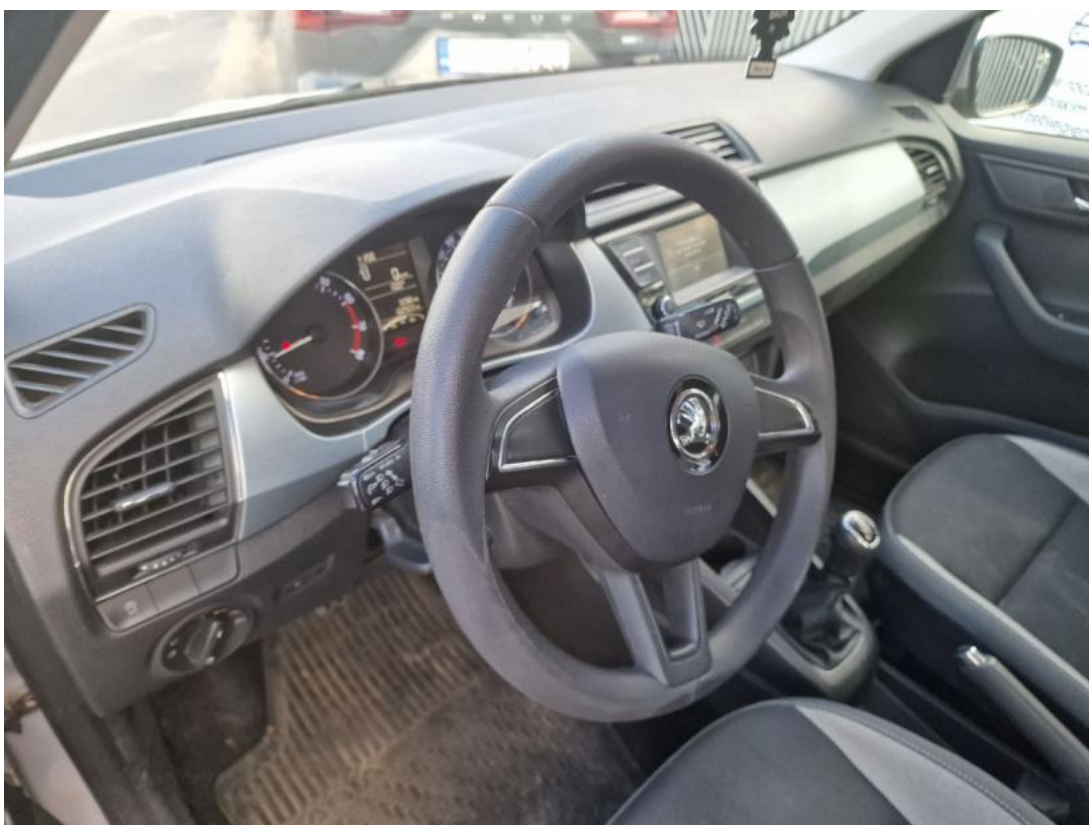
**Fot. 22**

Kierownica z lewej strony
