## Raport z oględzin pojazdu

| Numer raportu | 218646/3/26-11401 | Data raportu | 17-03-2026 |

| Marka, model | PEUGEOT Partner Tepee 15-18 |
| Numer rejestracyjny | DW2WC98 |

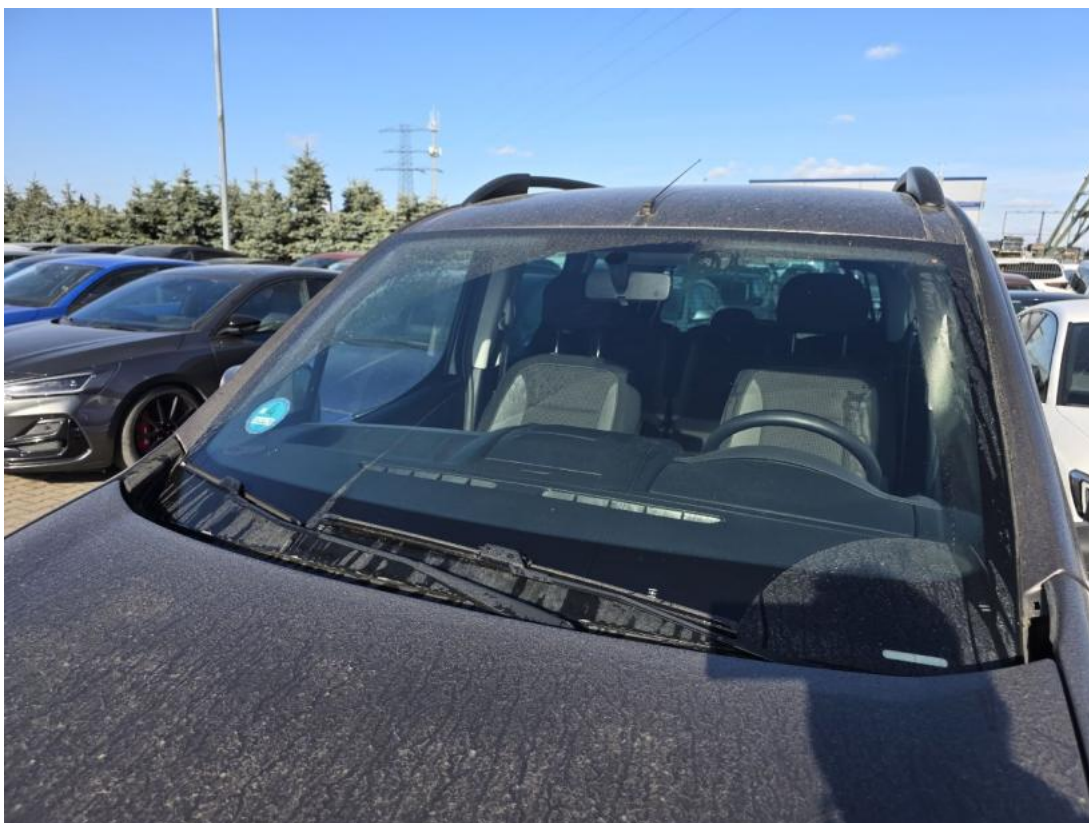
**Fot. 35**

| Poz. | Nazwa pozycji | Opis uszkodzeń | Kwalifik. | Naprawa [rbg] |
|---|---|---|---|---|
| 2 | Szyba przednia barwiona | pęknięcie | WY | 2.5 |

Szyba czołowa - zdjęcie poglądowe 1

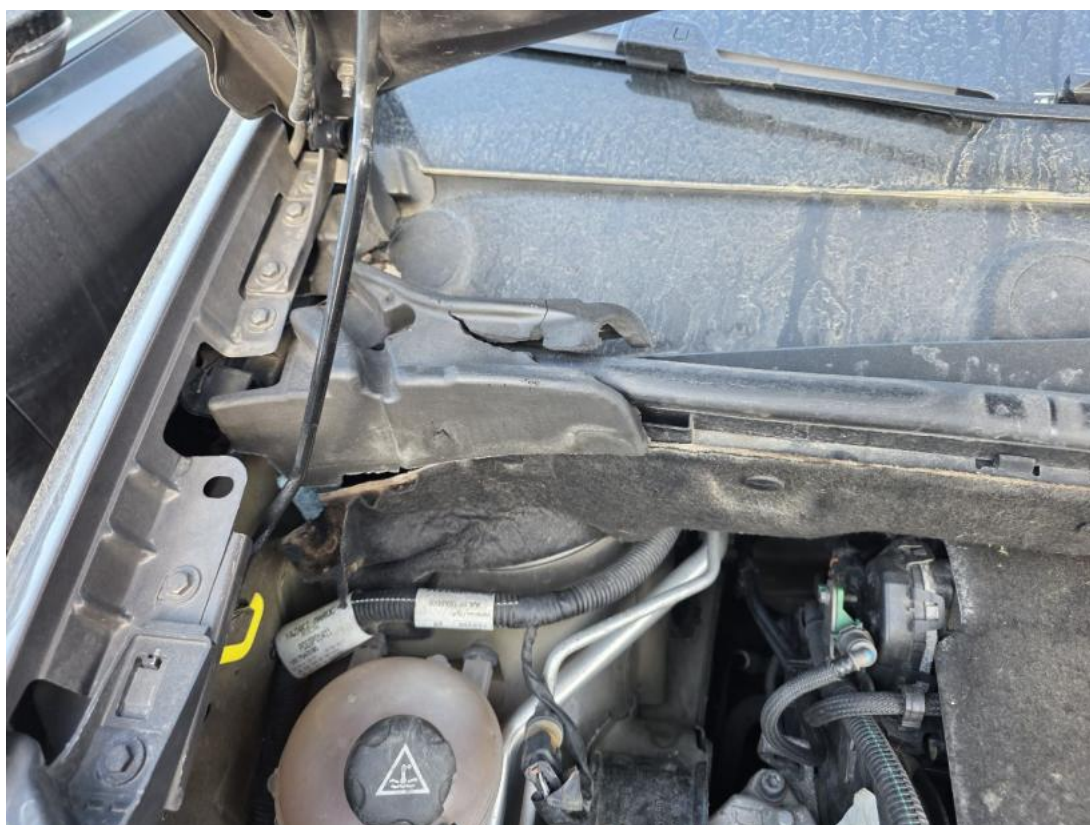
**Fot. 38**

| Poz. | Nazwa pozycji | Opis uszkodzeń | Kwalifik. | Naprawa [rbg] |
|---|---|---|---|---|
| 1 | Wykładzina tłumiąca pokrywę przedniej | rozerwanie, ubytki materiału | WY | 0.2 |

Wykładzina pokrywy komory silnika - zdjęcie poglądowe 1

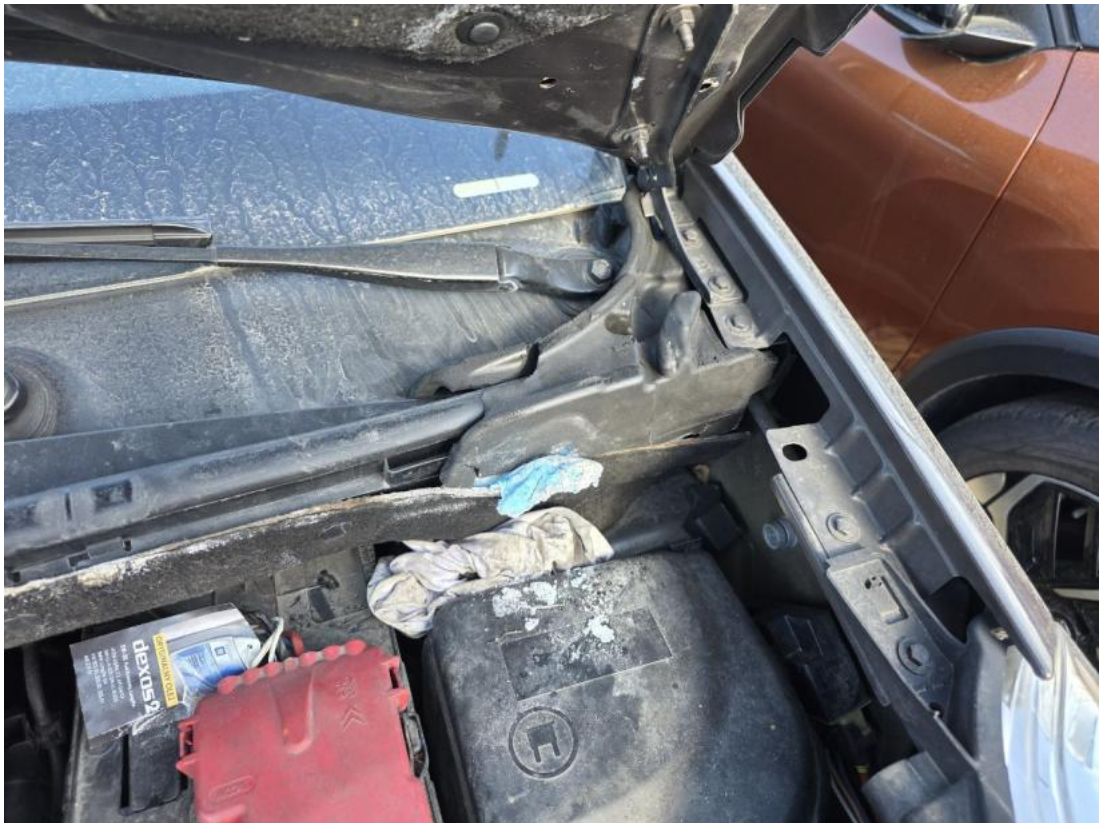
**Fot. 39**

Wykładzina pokrywy komory silnika - zdjęcie poglądowe 2

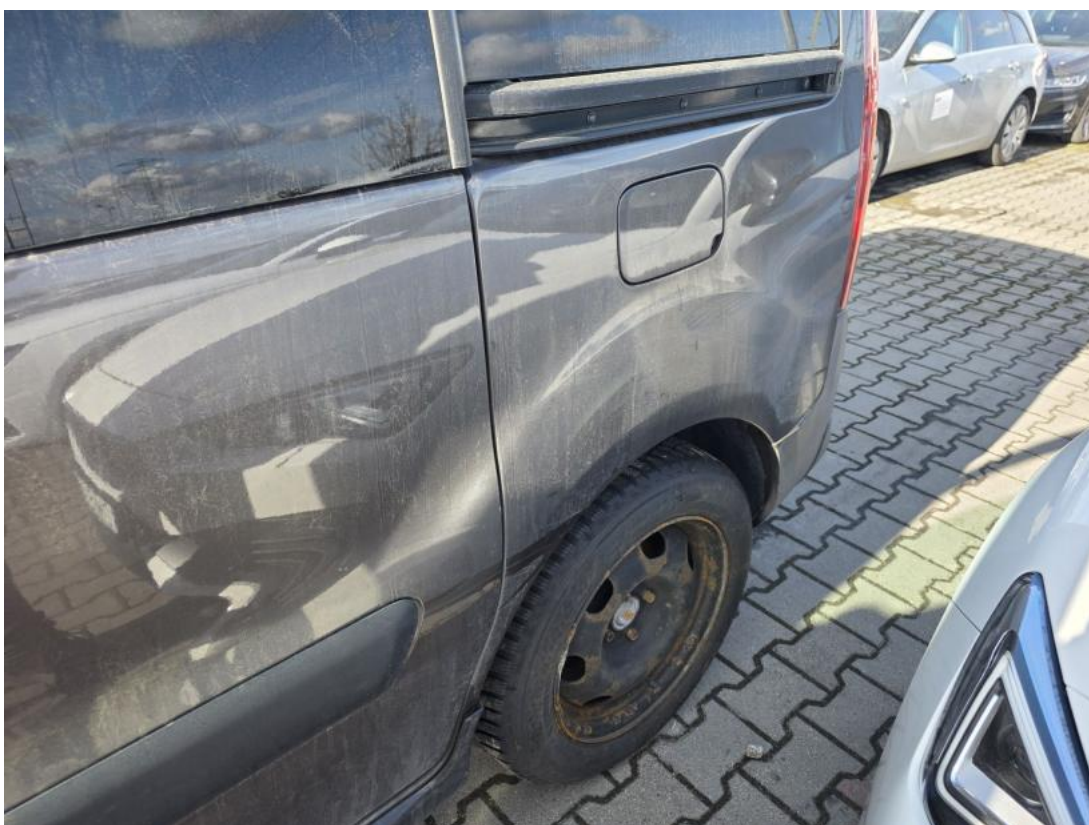
**Fot. 44**

| 13 | Błotnik tylny L | rysa/odprysk | | |

Błotnik tylny L / Ściana boczna L - zdjęcie poglądowe 1

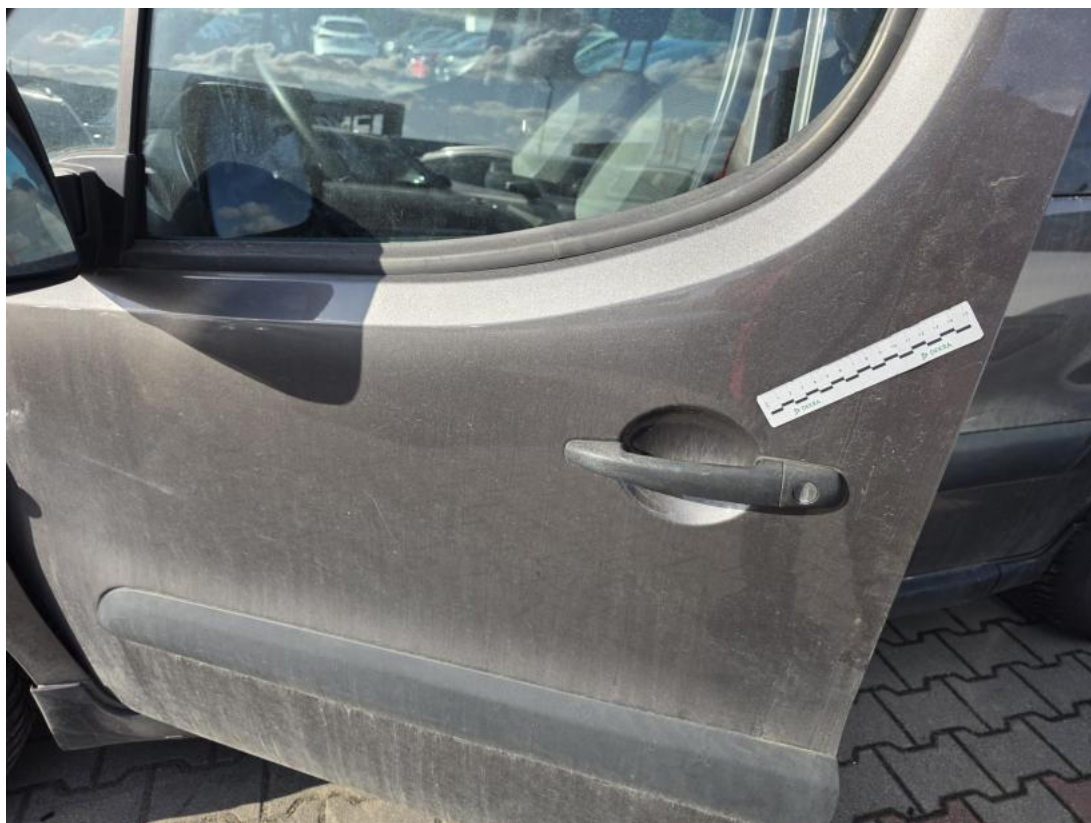
**Fot. 47**

| 11 | Drzwi przednie (nieuzbrojone) L | rysa/odprysk, wgniecenie/odkształcenie | NA | 0.7 |

Drzwi przed L - zdjęcie poglądowe 1

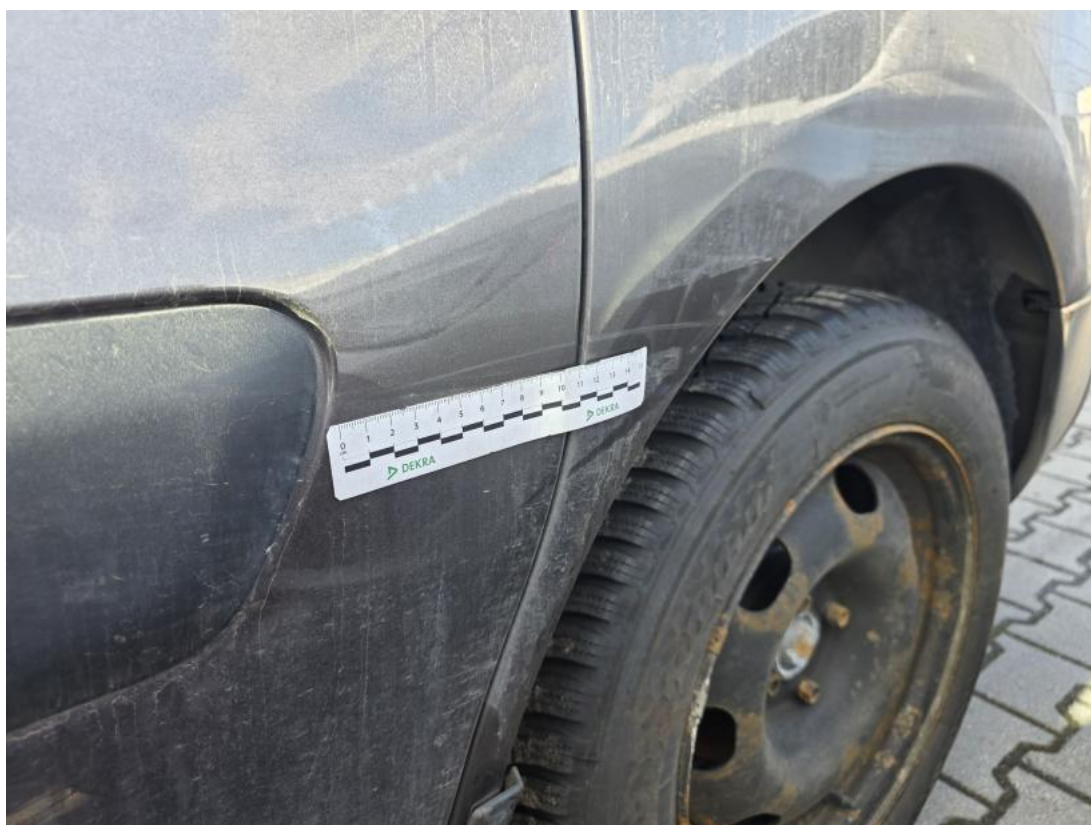
**Fot. 52**

| 12 | Drzwi części ład.przesuwne L | rysa/odprysk | | |

Drzwi tylne L - zdjęcie poglądowe 1
