## Raport z oględzin pojazdu

| Numer raportu | 218763/3/26-11401 | Data raportu | 23-03-2026 |

| Numer identyfikacyjny (VIN) | <b>SALRA2BN9K2407209</b> |
| Marka, model | LAND ROVER Discovery V 16-20 |

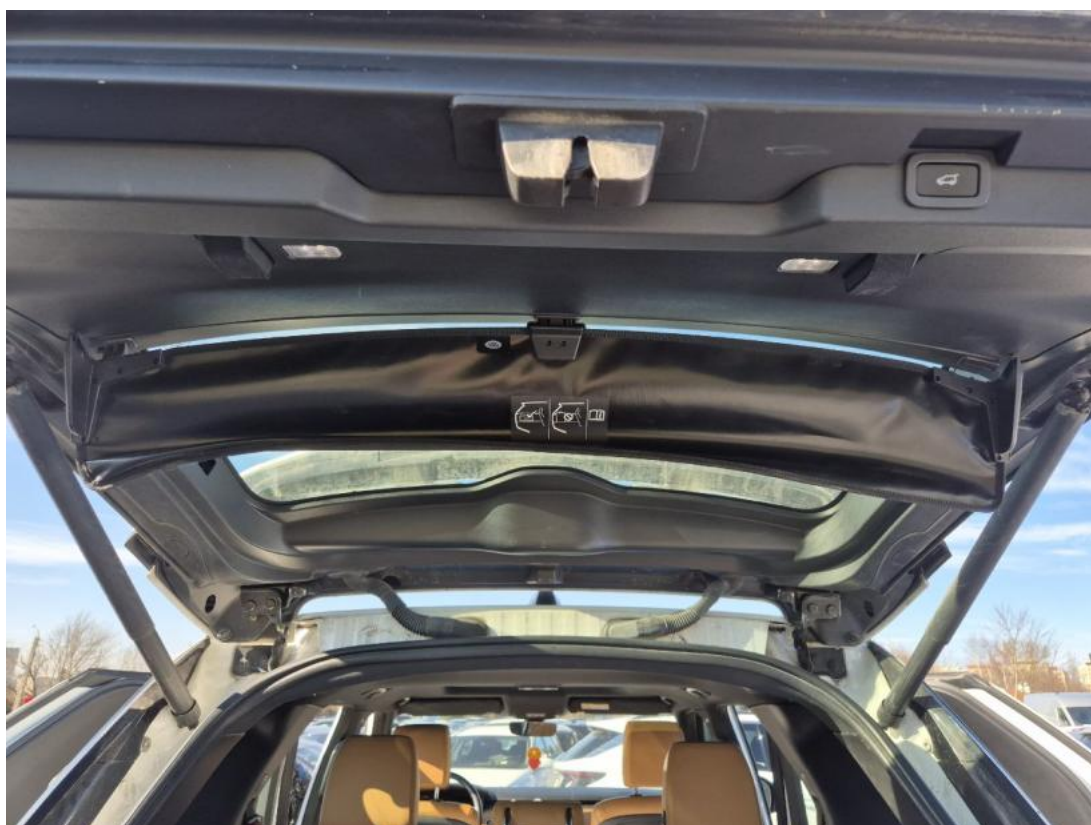
**Fot. 40**

Wykładzina pokrywy tylnej - zdjęcie poglądowe 1

| Poz. | Nazwa pozycji | Opis uszkodzeń | Kwalifik. | Naprawa [rbg] |
|---|---|---|---|---|
| 6 | Kłapa pokryw przestrzeni ładunkowej | połamana(y) | WY | 0.1 |
