WAUZZZF42LA013453

Halter		Besichtigungszustand	bedingt: Licht/Nässe/Schmutz
Kennzeichen		Laufleistung (abgelesen)	172.772 km
Hersteller	Audi	Restlauf bis Service	11.300 km
Typ/Modell	A4 Avant	HU (Abgelesen aus ZBI)	11/2026
Fahrgestellnummer	WAUZZZF42LA013453	Leistung / Hubraum	170 kW / 2.967 ccm
Erstzulassung	05.11.2019	Polster/Farbe	Alcantara/Leder / Schwarz-Grau
Letzte Wartung	01/2026, 169.041 km	Lackierung	Grau
Kraftstoffart	Diesel	Getriebe	Automatik

Zustandsbericht

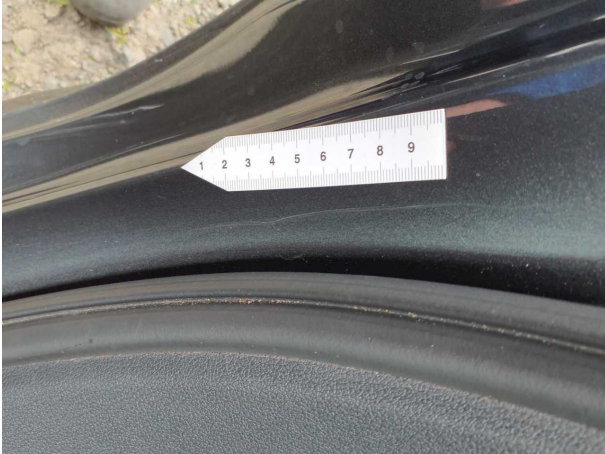
Beschädigung #7: Seitenwand rechts: Einstieg - Kratzer - lackieren

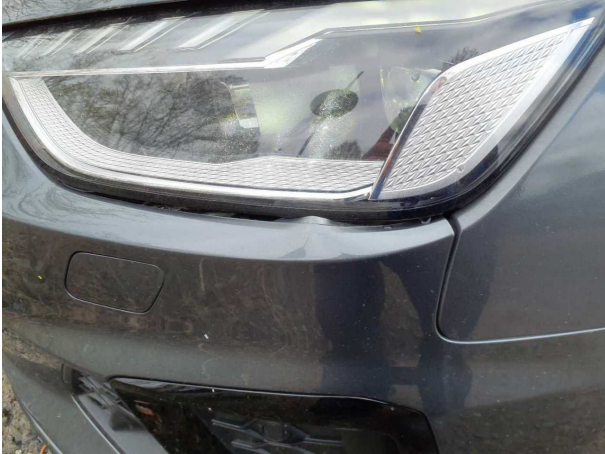
Beschädigung #9: Stossfänger vorn: Stossfänger vorn - verformt - erneuern
