WDF4156051U127848

Halter		Besichtigungszustand	bedingt: Licht/Nässe/Schmutz
Kennzeichen		Laufleistung (abgelesen)	110.696 km
Hersteller	Mercedes-Benz	Restlauf bis Service	35.162 km
Typ/Modell	CITAN	HU (Abgelesen aus ZBI)	09/2027
Fahrgestellnummer	WDF4156051U127848	Leistung / Hubraum	81 kW / 1.461 ccm
Erstzulassung	19.09.2013	Polster/Farbe	Stoff / Schwarz-Anthrazit
Letzte Wartung		Lackierung	Weiß
Kraftstoffart	Diesel	Getriebe	Manuell

Zustandsbericht

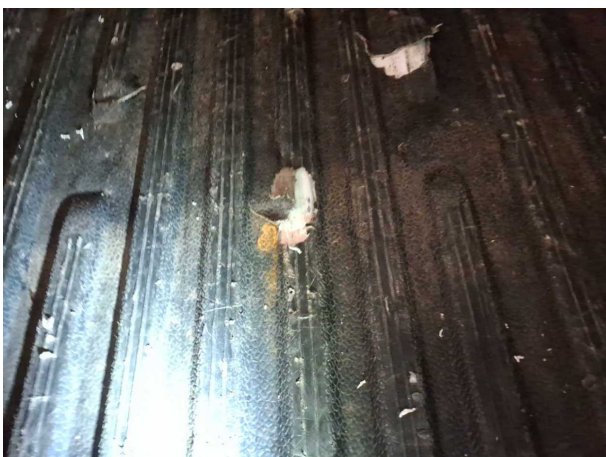
Beschädigung #4: Interieur: Laderaumboden - Löcher - erneuern

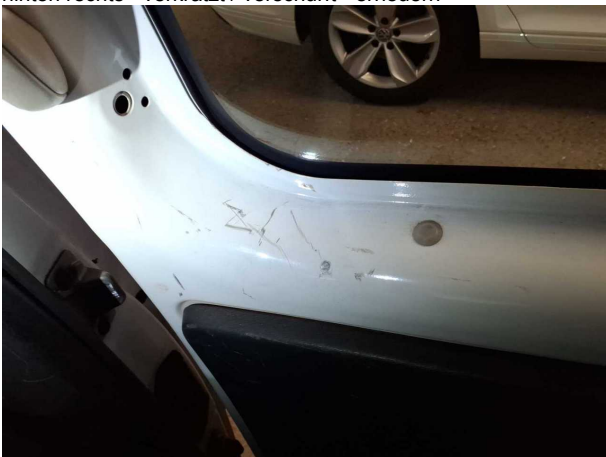
Beschädigung #12: Schiebetür rechts: Schiebetür (Innenseite) -
Delle / Lackschaden - Smart Repair

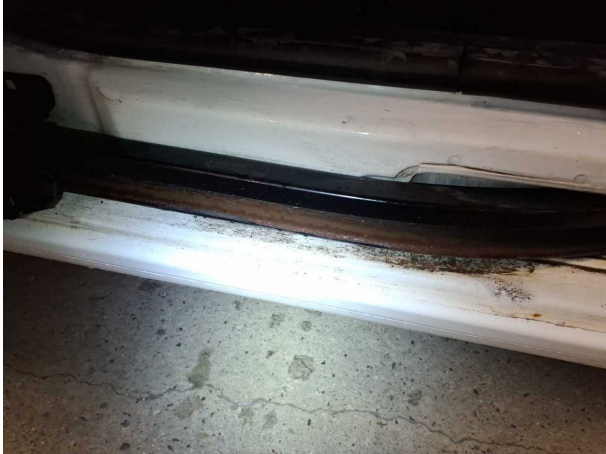
Beschädigung #14: Schiebetür rechts: Führungsschiene (Schwergängig, und links) - Funktion / Zulässigkeit - instandsetzen

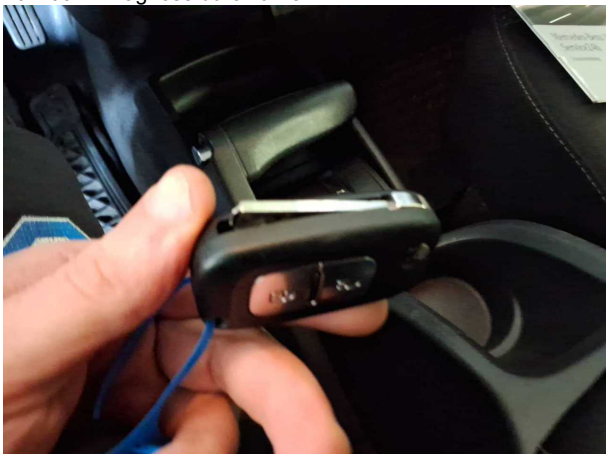
Beschädigung #16: Ausrüstung: Fahrzeugschlüssel - gebrochen / gerissen - erneuern

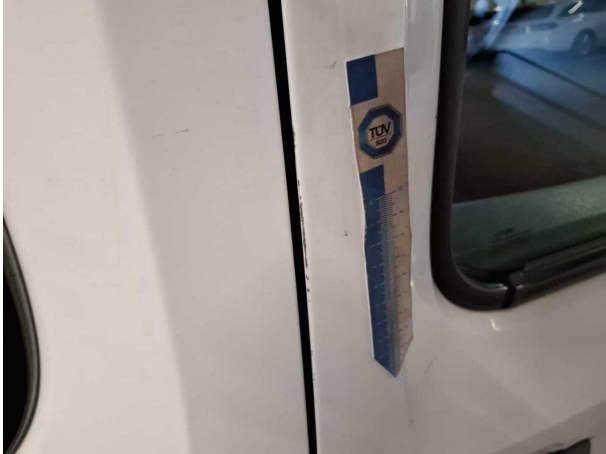
Beschädigung #23: Tür vorn rechts: Türkante - Kratzer

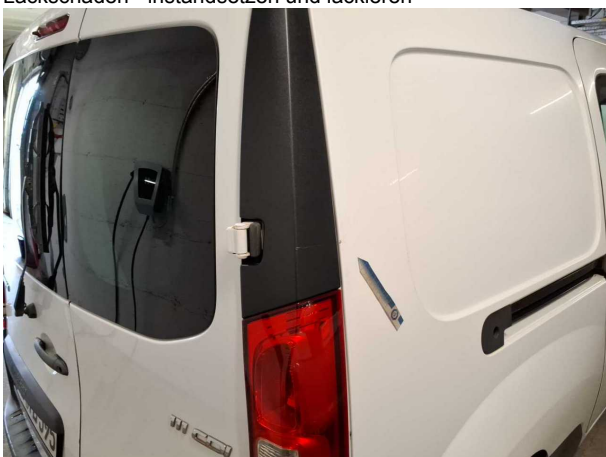
Beschädigung #25: Seitenwand rechts: Seitenwand - Delle / Lackschaden - instandsetzen und lackieren

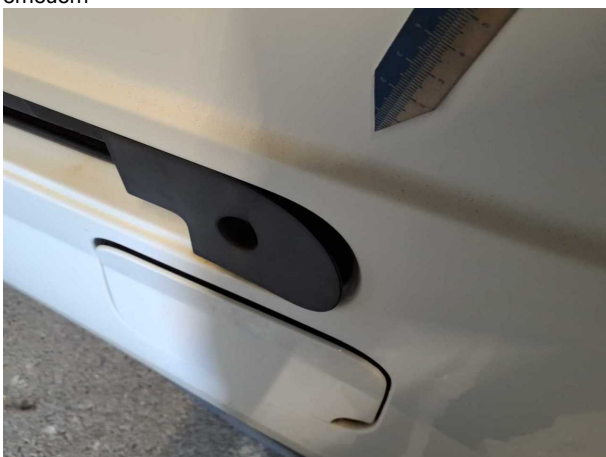
Beschädigung #30: Seitenwand links: Seitenwand (Blende) - verformt - erneuern

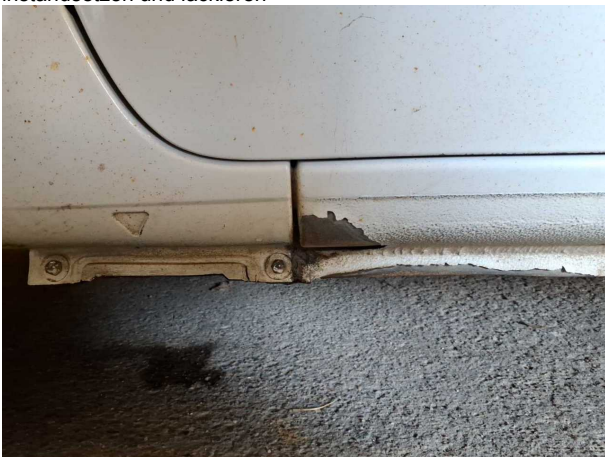
Beschädigung #31: Schweller links: Schweller - Korrosion - instandsetzen und lackieren
