Raport z oględzin pojazdu

Numer raportu	216145/9/25-11401	Data raportu	03-09-2025	
Rzeczoznawcy	Jacek Ducki (NEW) mgr inż. Przemysław Ostap	Data oględzin	21-08-2025	
Nr zlecenia	PCM(DZS)/GDA/60325/25/08/14		Miejsce oględzin	MASTER1 POZNAŃ/KOMORNIKI, PLAT...

Numer identyfikacyjny (VIN)	SJNFBAF15U8069320
Marka, model	NISSAN Juke 18-19
Typ, wersja	Juke 1.6 N-Connecta
Numer rejestracyjny	WD8751M
Silnik (rodz./poj./moc)	benz./1598 ccm/82 kW
Stan licznika	188 124 km
Data 1. rej./rok prod.	20-08-2019/2019
Data nast. bad. techn.	12-09-2025
Nadwozie	hatchback 5/5
Lakier	czerwony/METALIK
Skrzynia biegów	manualna

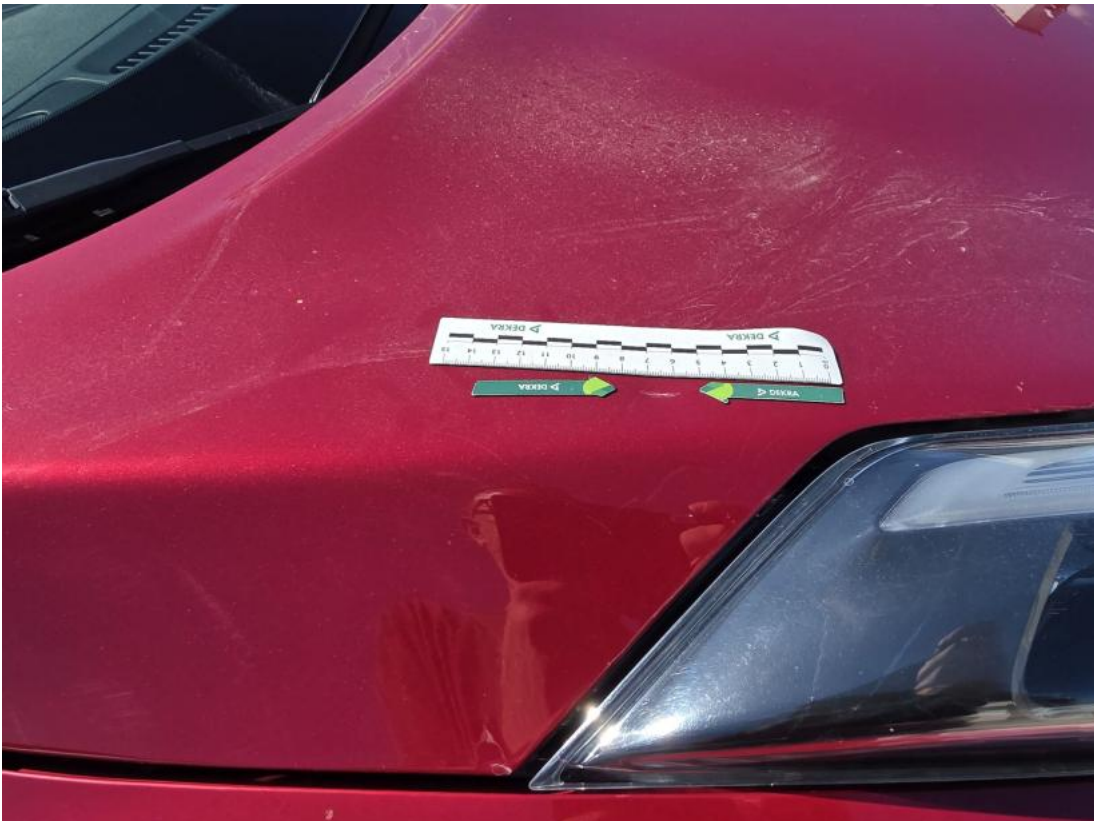
Fot. 37
Pokrywa komory silnika - Wgniecenie/odkształcenie 1

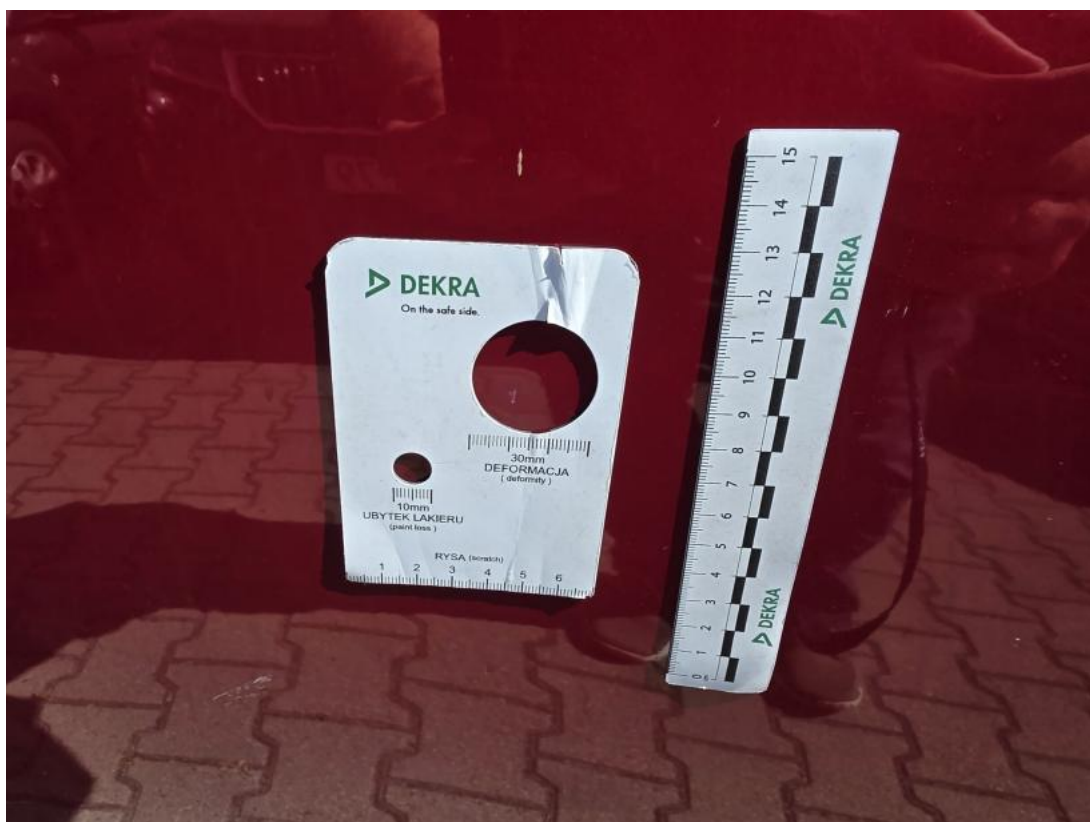
Fot. 83
Drzwi tylne L - Wgniecenie/odkształcenie 1
