Raport z oględzin pojazdu

Numer raportu	09675/2/26-15201	Data raportu	05-02-2026
Rzeczoznawcy	Grzegorz Janulewicz mgr inż. Paweł Barszcz (WSP)	Data oględzin	04-02-2026
Nr zlecenia	PCM(DZS)/GDA/07761/26/01/29	Miejsce oględzin	MM CARS WROCŁAW PZS, WYŚCIGO...

Numer identyfikacyjny (VIN)	WVWZZZ3CZKE103483
Marka, model	VOLKSWAGEN Passat Varian...
Typ, wersja	Passat 2.0 TDI SCR Trendline
Numer rejestracyjny	WD5105T
Silnik (rodz./poj./moc)	diesel/1968 ccm/110 kW
Stan licznika	217 688 km
Data 1. rej./rok prod.	07-10-2019/2019
Data nast. bad. techn.	26-03-2026
Nadwozie	KOM 5/5
Lakier	czarny/2-warstwowy metalizowany
Skrzynia biegów	manualna

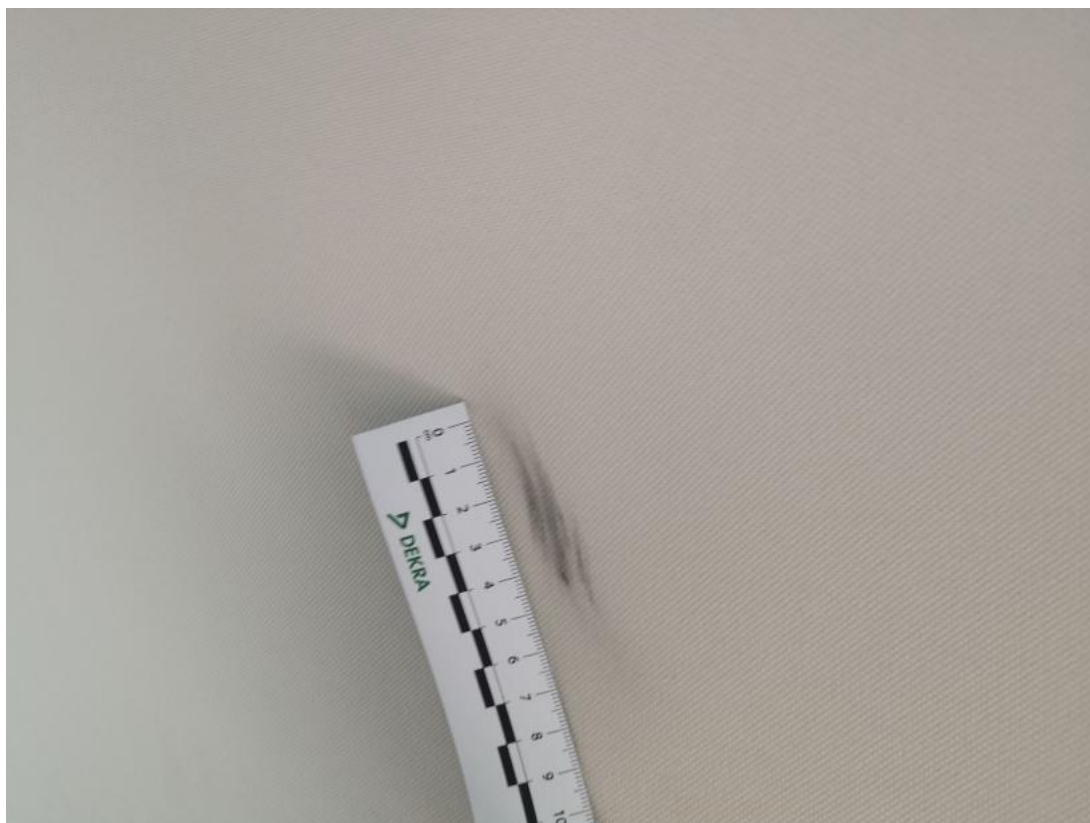
Fot. 87
Podsufitka - Inne 1

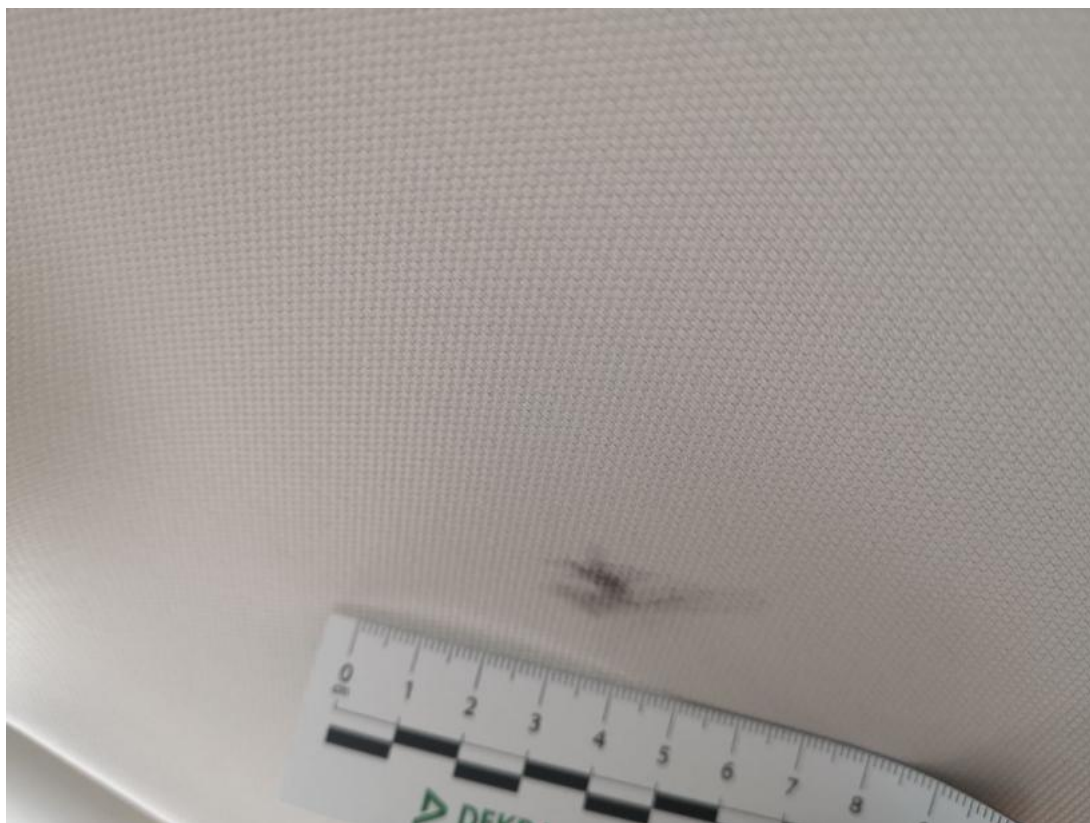
Fot. 89
Podsufitka() - Inne 3
