Raport z oględzin pojazdu

Numer raportu	218702/3/26-11401	Data raportu	19-03-2026
Rzeczoznawcy	Leszek Bizański (WSP) mgr inż. Przemysław Ostap	Data oględzin	16-03-2026
Nr zlecenia	PKOM(DZS)/GDA/21210/26/03/10Miejsce oględzin		MASTER1 MYSŁOWICE, OBRZEŻNA P...

Numer identyfikacyjny (VIN)	YARERHNS3GJ006708
Marka, model	TOYOTA Proace City Verso 19...
Typ, wersja	Proace City Verso 1.2 D-4T Fa...
Numer rejestracyjny	EL4GP84
Silnik (rodz./poj./moc)	benz./1199 ccm/96 kW
Stan licznika	204 268 km
Data 1. rej./rok prod.	30-01-2023/2022
Data nast. bad. techn.	27-01-2028
Nadwozie	KOM 5/5
Lakier	szary/METALIK
Skrzynia biegów	automatyczna

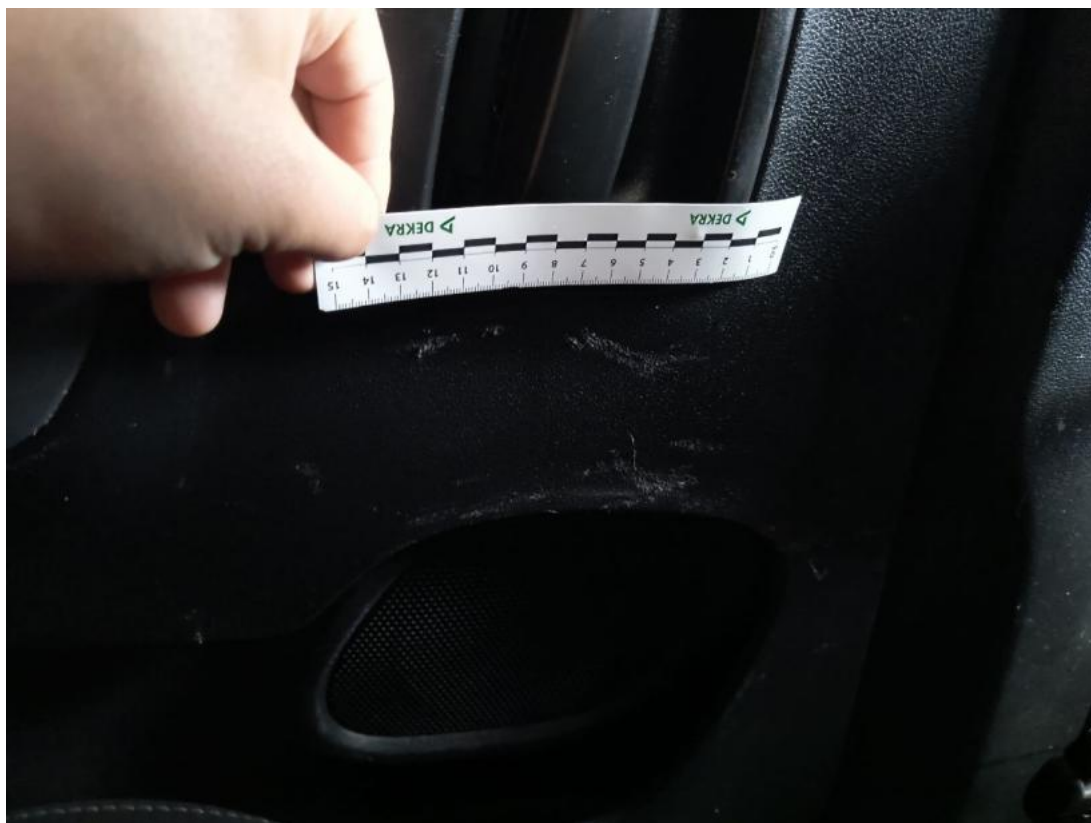
Fot. 73
Tapicerka drzwi tylnych L - Rysa/odprysk 1
