Raport z oględzin pojazdu

| Numer raportu | 218464/3/26-11401 | Data raportu | 05-03-2026 |

| Marka, model | OPEL Corsa E Hatchback 14-19 |
| Numer rejestracyjny | WE591XA |

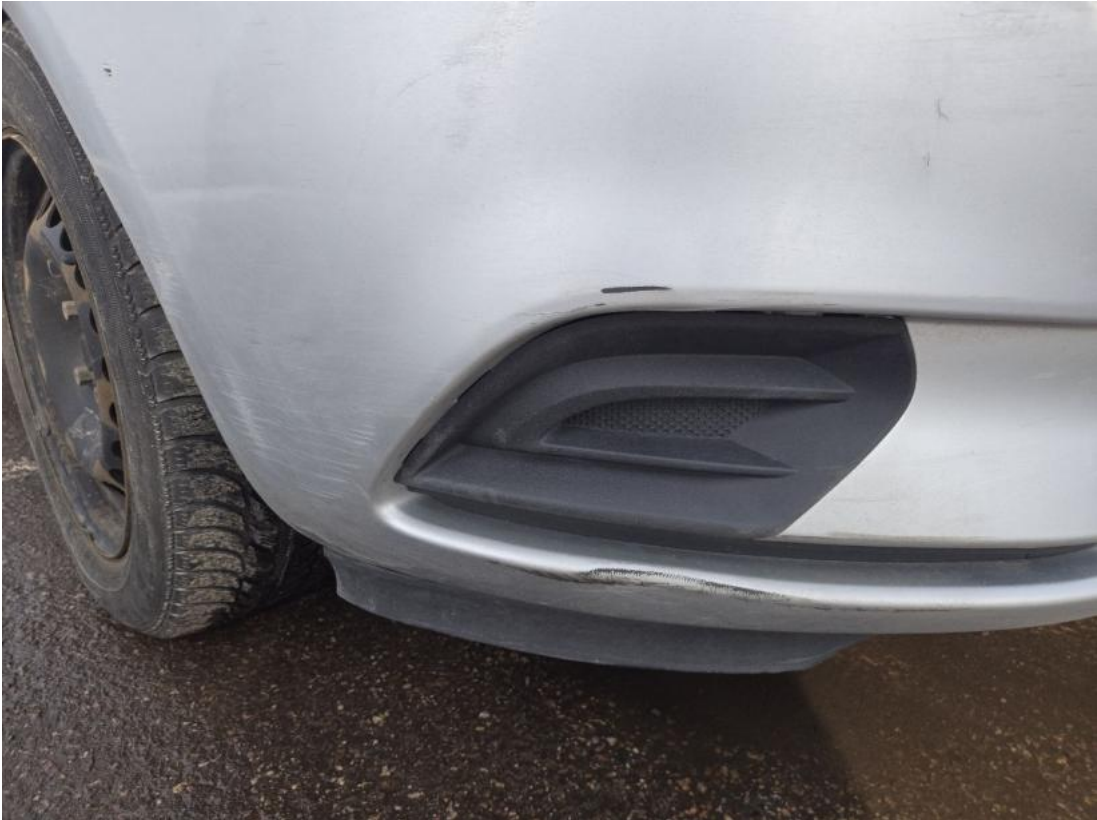
Fot. 37

| Poz. | Nazwa pozycji | Opis uszkodzeń | Kwalifik. | Naprawa [rbg] |
|---|---|--|---|---|
| 1 | Okładzina zderzaka przedniego | rysa/odprysk, wgniecenie/odkształcenie | NA | 1.3 |

Zderzak - zdjęcie pogładowe 1

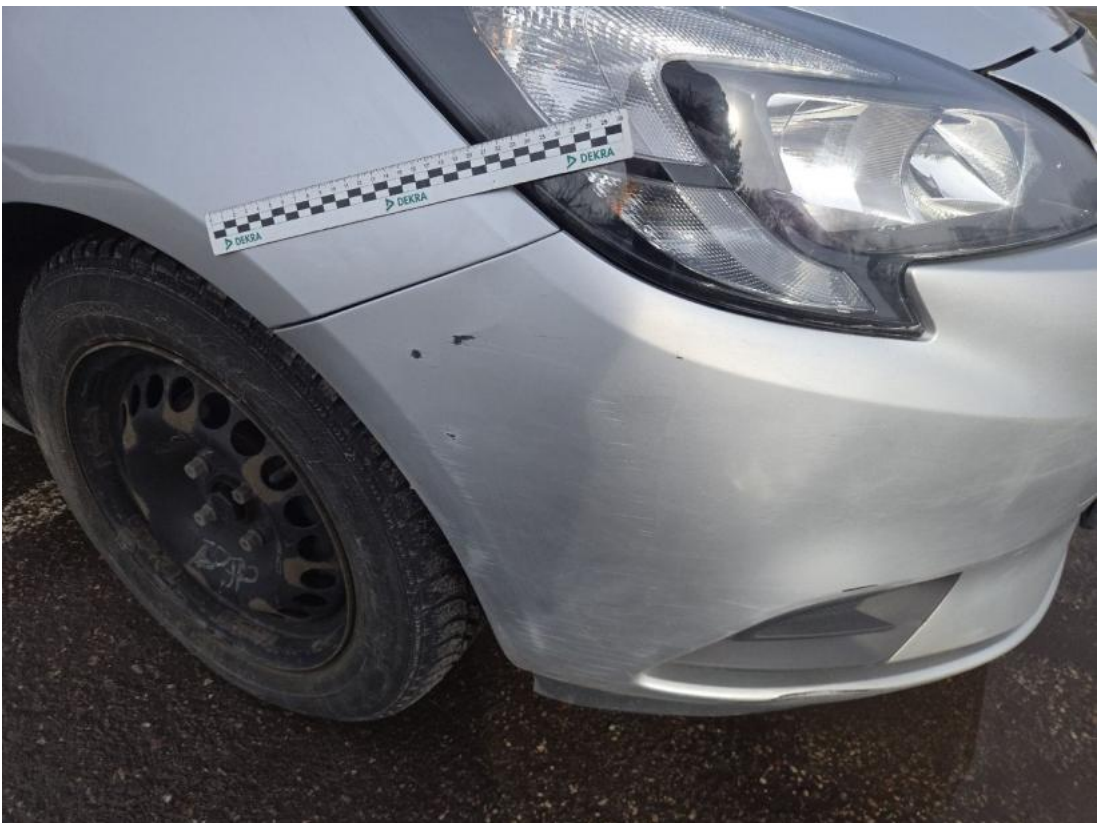
Fot. 38

Zderzak - zdjęcie pogładowe 2

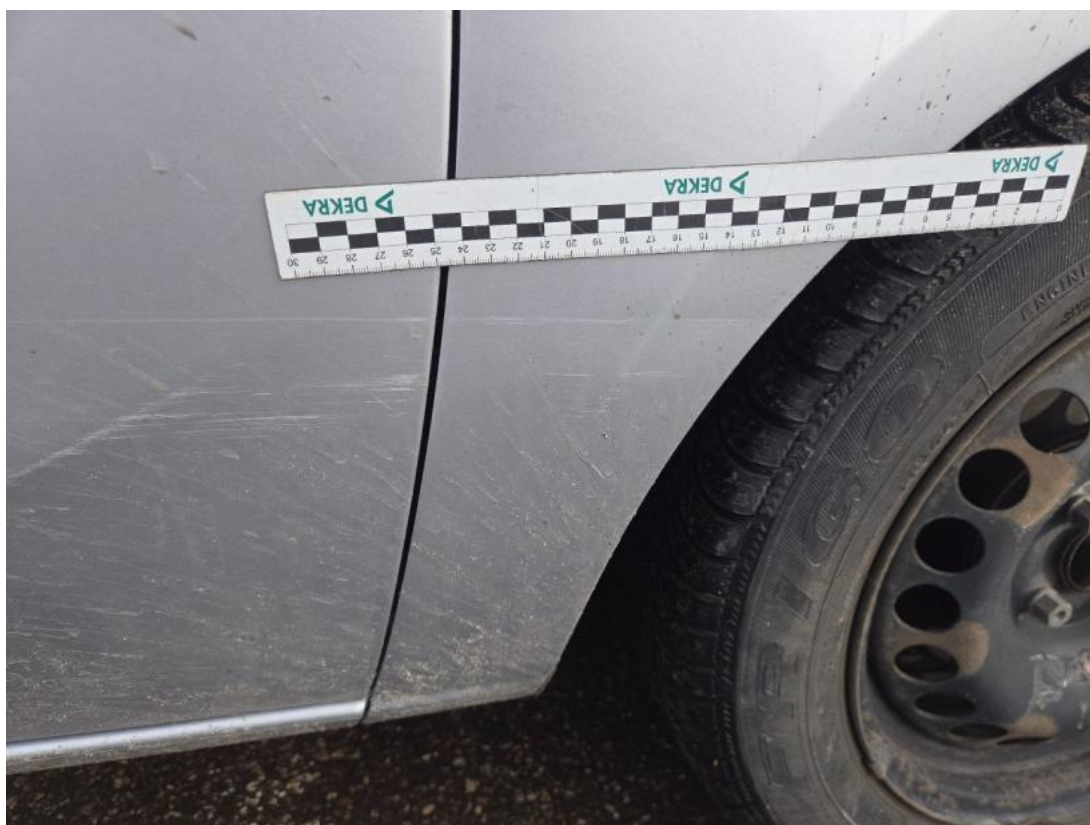
| Poz. | Nazwa pozycji | Opis uszkodzeń | Kwalifik. | Naprawa [rbg] |
|---|---|--|---|---|
| 2 | Błotnik przedni R | rysa/odprysk | NA | 0.5 |

Fot. 40
Błotnik przedni P - zdjęcie pogładowe 2

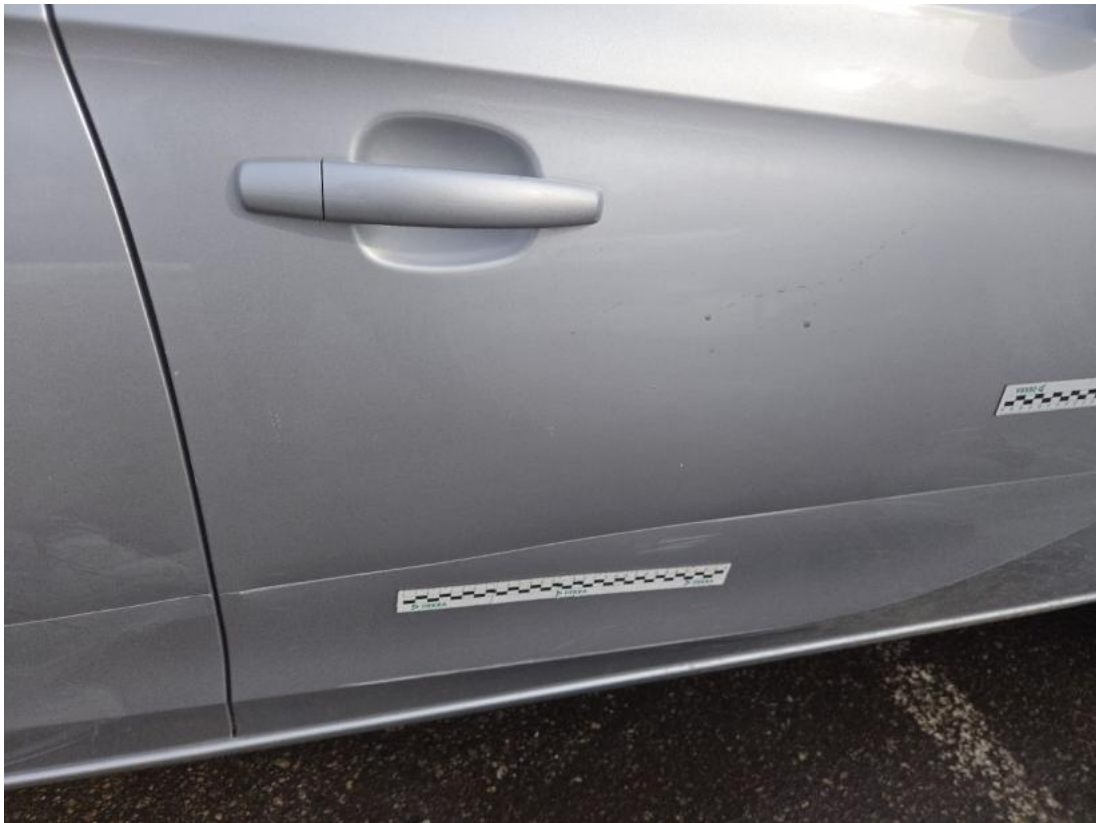
Fot. 43

| Poz. | Nazwa pozycji | Opis uszkodzeń | Kwalifik. | Naprawa [rbg] |
|---|---|--|---|---|
| 3 | Drzwi przednie (nieuzbrojone) R | rysa/odprysk, wgniecenie/odkształcenie | NA | 2.5 |

Drzwi przednie P - zdjęcie pogładowe 2

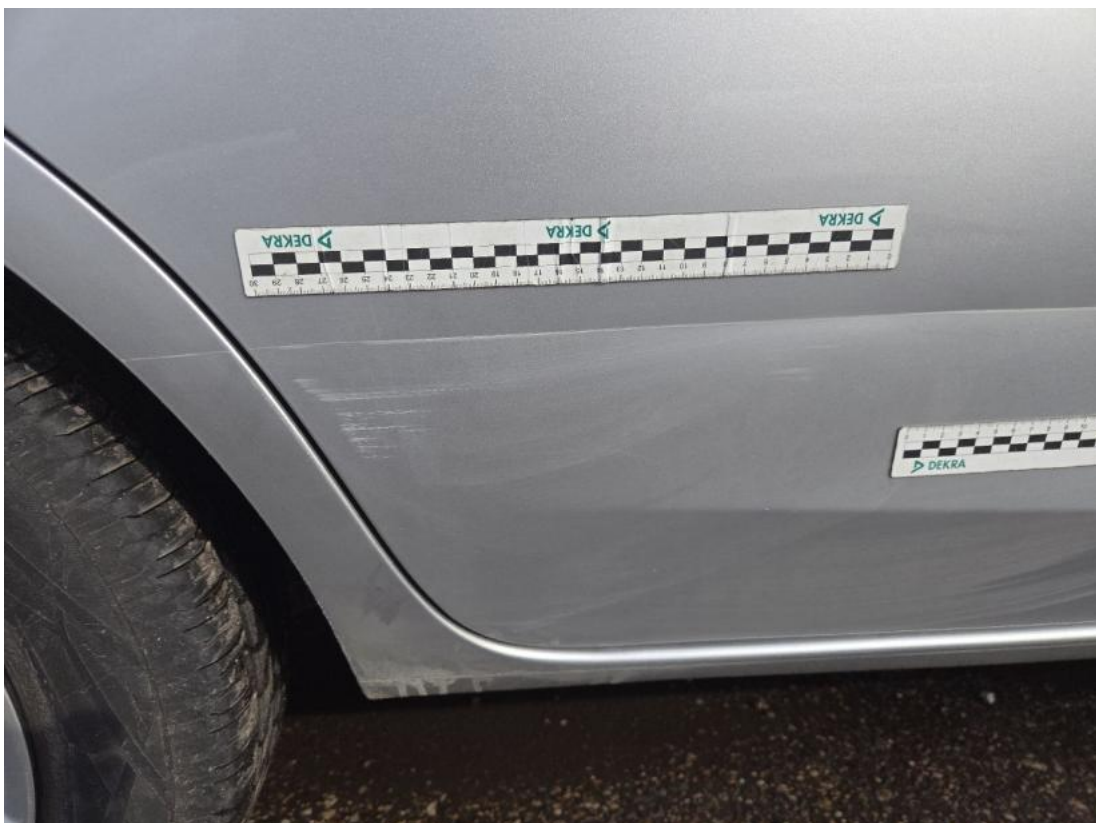
| Poz. | Nazwa pozycji | Opis uszkodzeń | Kwalifik. | Naprawa [rbg] |
|---|---|--|---|---|
| 4 | Drzwi tylne (nieuzbrojone) R | rysa/odprysk, wgniecenie/odkształcenie | NA | 2.5 |

Fot. 46
Drzwi tylne P - zdjęcie pogłądowe 2

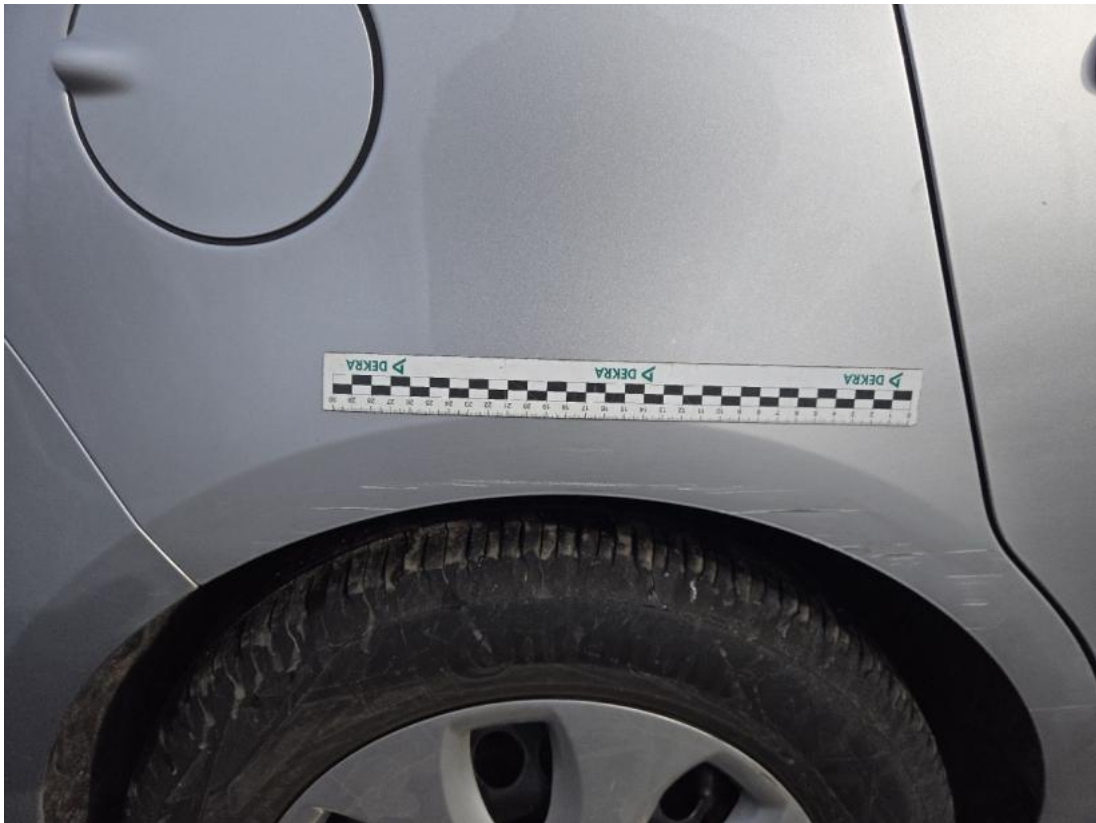
Fot. 49

Błotnik tylny P / Ściana boczna P - zdjęcie poglądowe 2

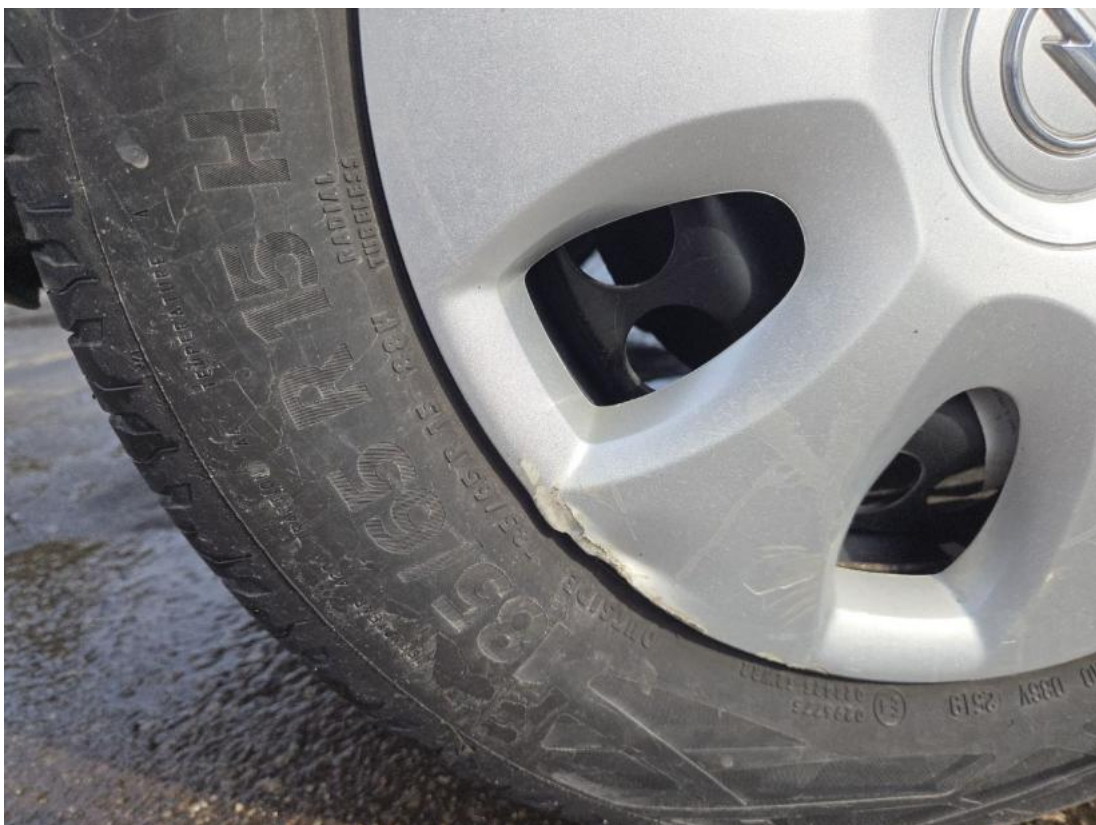
Fot. 52

Kołpak tylny P - zdjęcie poglądowe 2

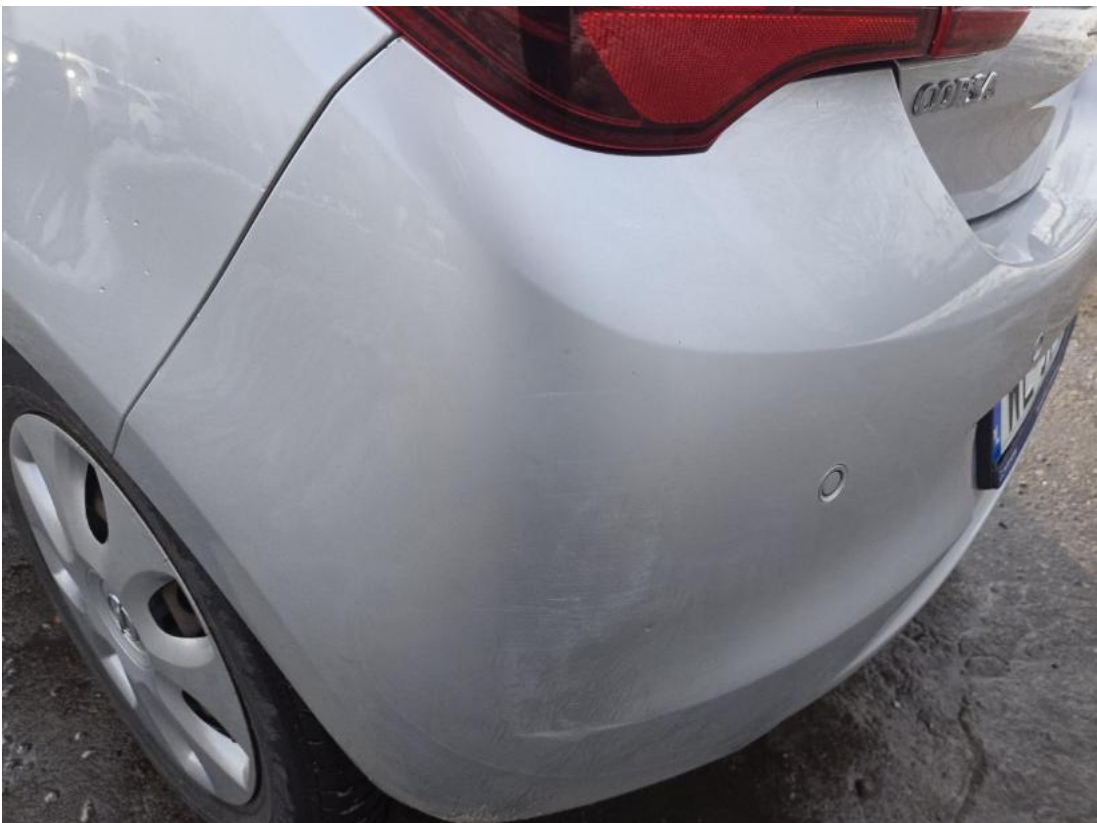
Fot. 54
Zderzak tylny - zdjęcie poglądowe 2
