Raport z oględzin pojazdu

Numer raportu	217261/11/25-11401	Data raportu	28-11-2025
Rzeczoznawcy	Leszek Bizański (NEW) mgr inż. Przemysław Ostap	Data oględzin	26-11-2025
Nr zlecenia	PCM(DZS)/GDA/89934/25/11/20	Miejsce oględzin	MASTER1 MYSŁOWICE, OBRZEŻNA PŁ.

Numer identyfikacyjny (VIN)	TMBAS7NE7K0124751
Marka, model	SKODA Octavia III 17-20
Typ, wersja	Octavia 2.0 TSI GPF Style DSG
Numer rejestracyjny	PO1KL21
Silnik (rodz./poj./moc)	benz./1984 ccm/140 kW
Stan licznika	184 445 km
Data 1. rej./rok prod.	08-04-2019/2019
Data nast. bad. techn.	03-04-2026
Nadwozie	hatchback 5/5
Lakier	czarny/METALIK
Skrzynia biegów	automatyczna

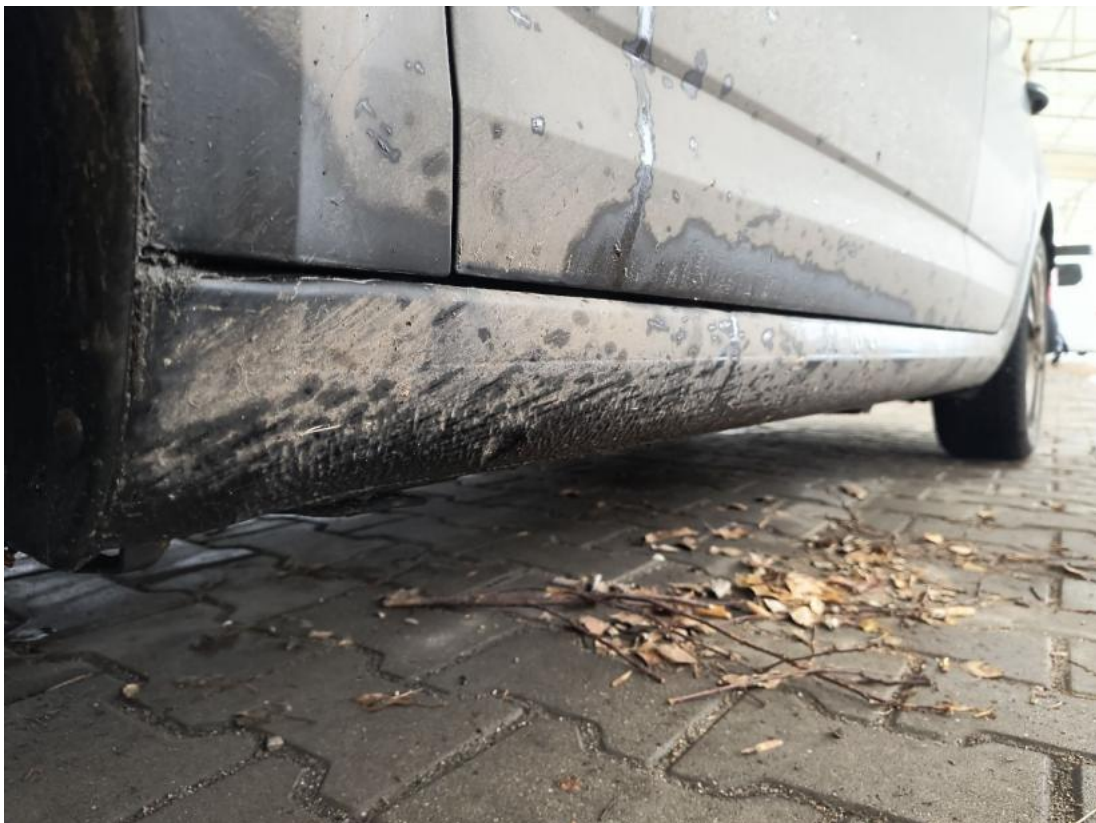
Fot. 12
Próg lewy (widok od przodu)
