Raport z oględzin pojazdu

| Numer raportu | 218782/3/26-11401 | Data raportu | 23-03-2026 |

| Numer identyfikacyjny (VIN) | ZFA35600006P92106 |
| Marka, model | FIAT Tipo Hatchback 16-20 |

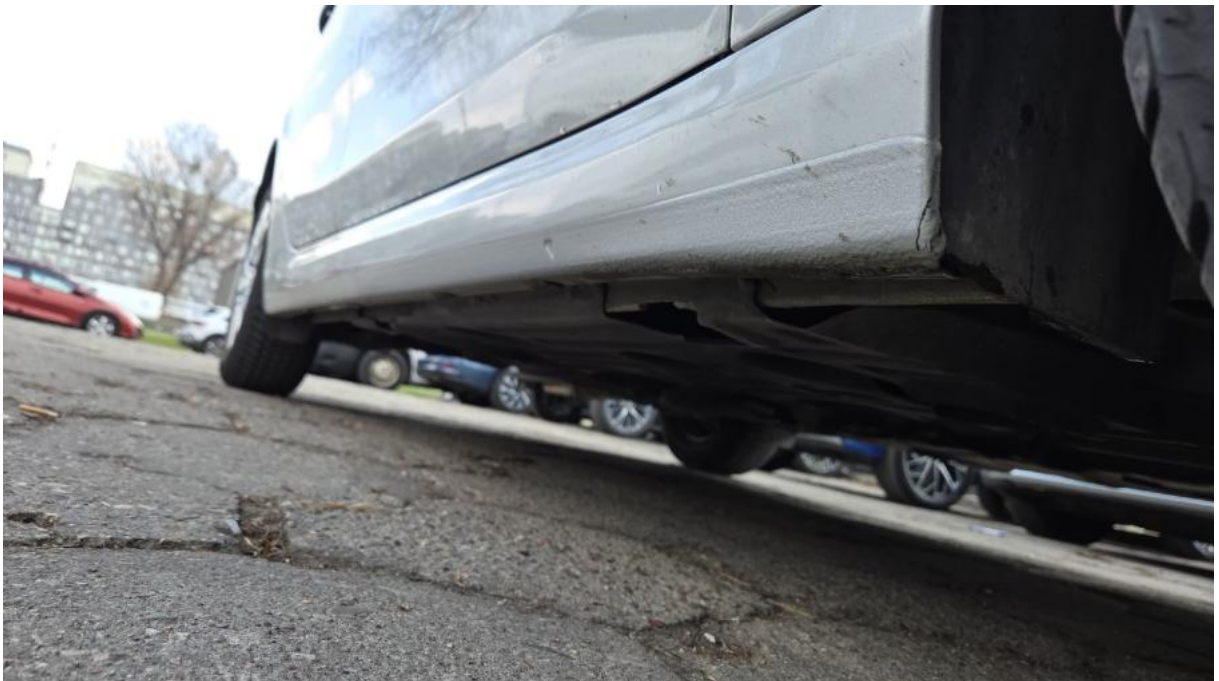
Fot. 4

| Poz. | Nazwa części | Przedział grubości powłoki lakierowej [μ m] |
|---|---|--|
| 1 | Próg prawy | 150 - 300 |

Próg prawy (widok od przodu)

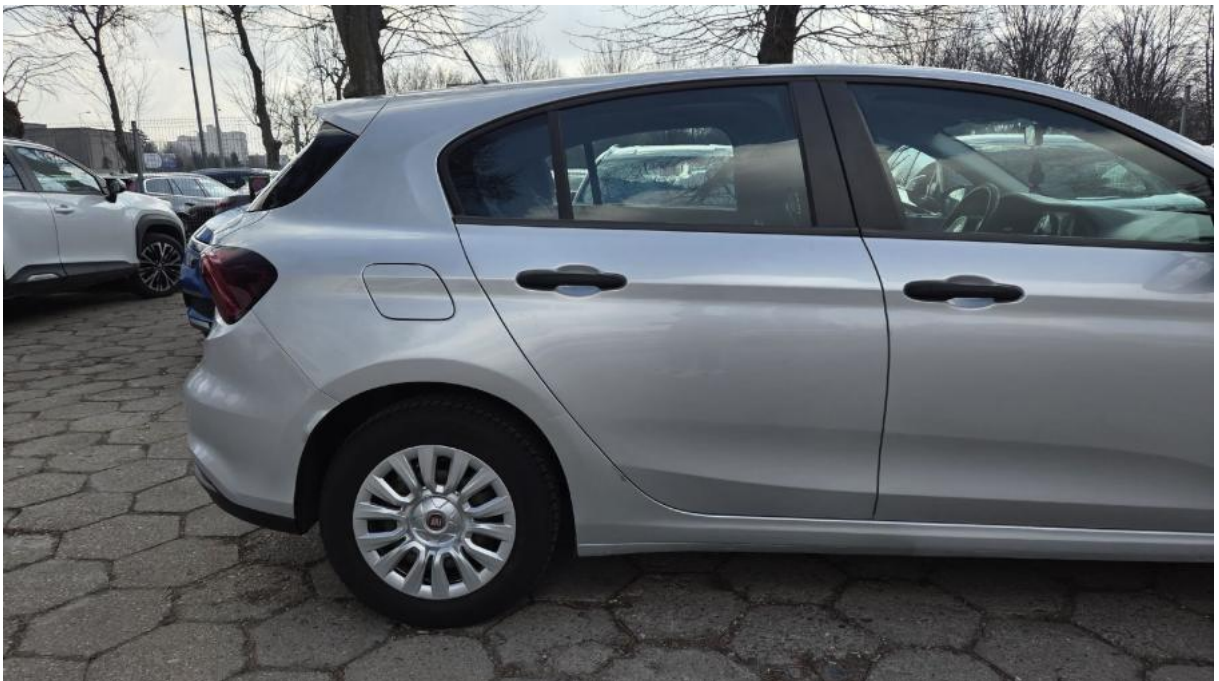
Fot. 6

| Poz. | Nazwa części | Przedział grubości powłoki lakierowej [μ m] |
|---|---|--|
| 1 | Błotnik tylny prawy/ściana boczna prawa | 150 - 2000 |

| Poz. | Nazwa pozycji | Opis uszkodzeń | Kwalifik. | Naprawa [rbg] |
|---|---|---|---|---|
| 3 | Błotnik tylny R | rysa/odprysk, wgniecenie/odkształcenie, ślady korozji | NA | 0.8 |

Bok prawy z tyłu

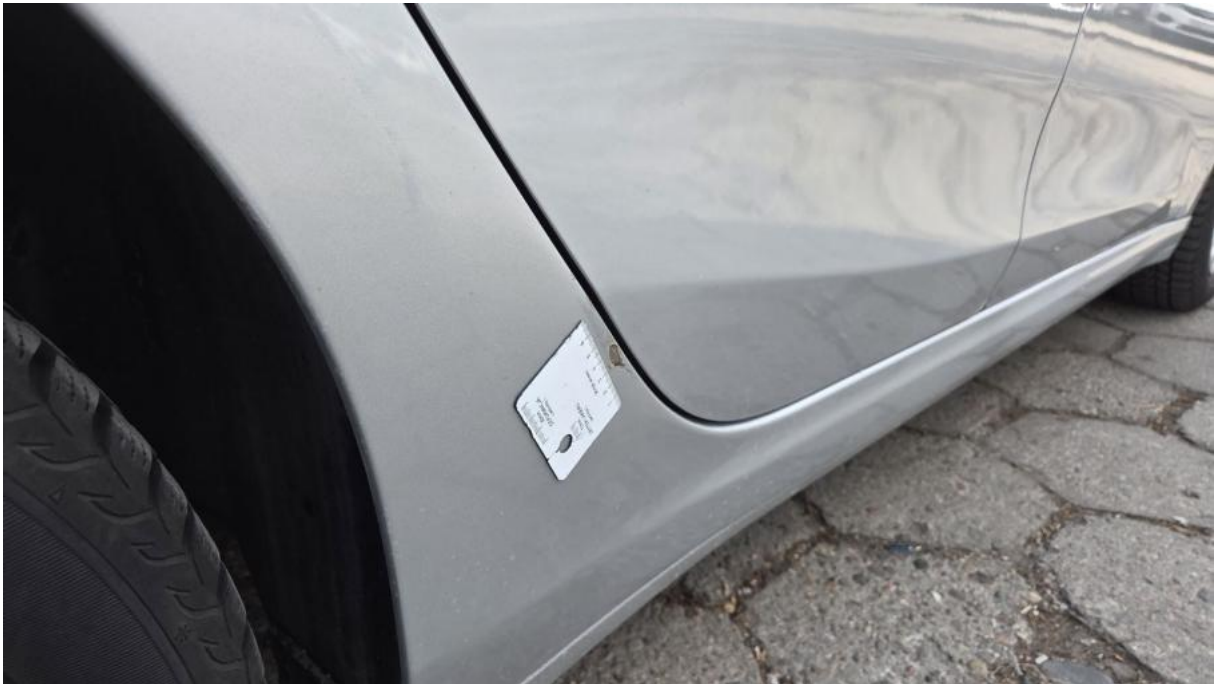
Fot. 43

Próg P - zdjęcie poglądowe 1
