Raport z oględzin pojazdu

| Numer raportu | 213613/1/25-11401 | Data raportu | 16-01-2025 |

| Marka, model | LAND ROVER Range Rover S... |
| Numer rejestracyjny | DW9SW53 |

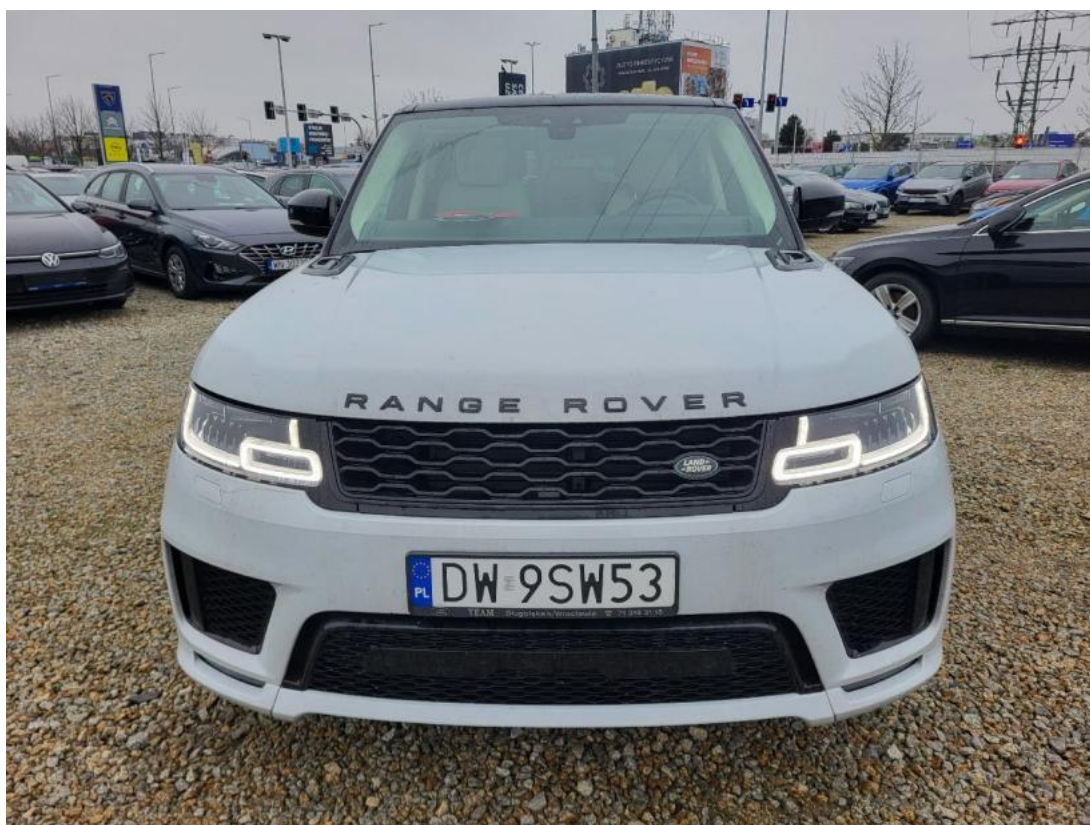
Fot. 2
Przód

| Poz. | Nazwa pozycji | Opis uszkodzeń | Kwalifik. | Naprawa [rbg] |
|---|---|--|---|---|
| 3 | Okładzina zderzaka przedniego | rysa/odprysk | NA | 1 |

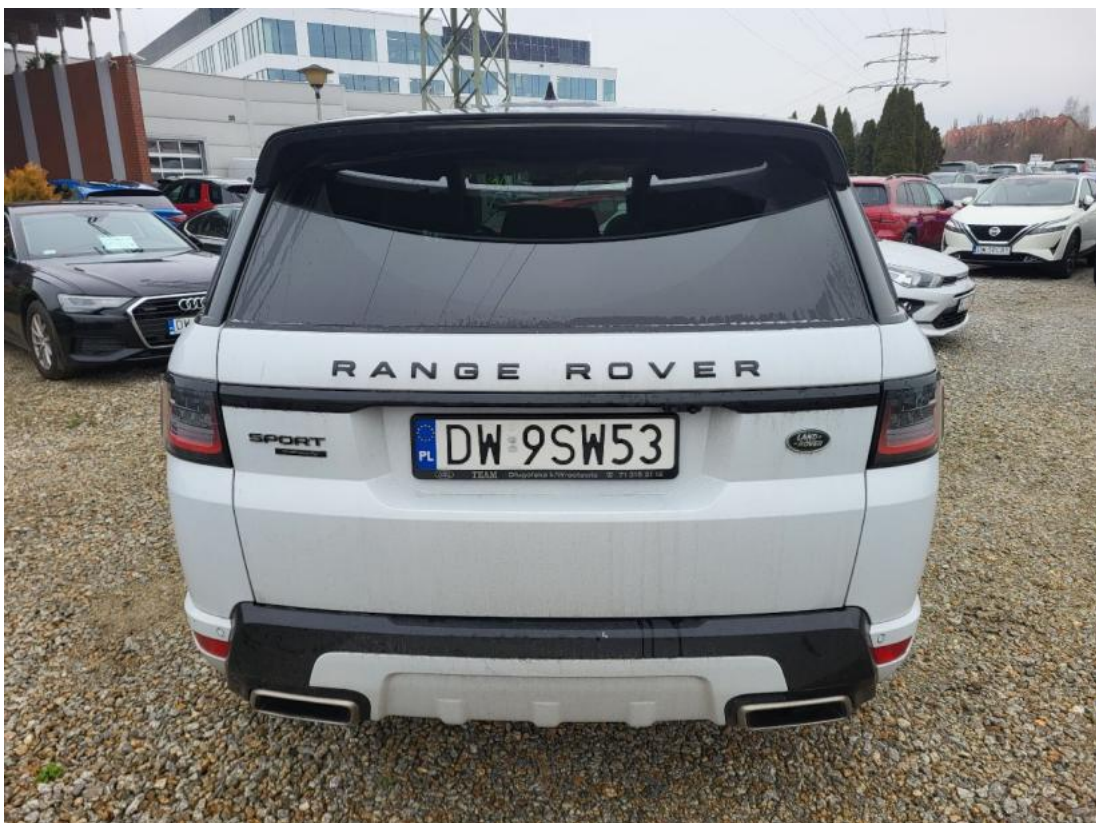
Fot. 8
Tył

| Poz. | Nazwa pozycji | Opis uszkodzeń | Kwalifik. | Naprawa [rbg] |
|---|---|--|---|---|
| 7 | Okładzina zderzaka tylnego, środek | rysa/odprysk | | |

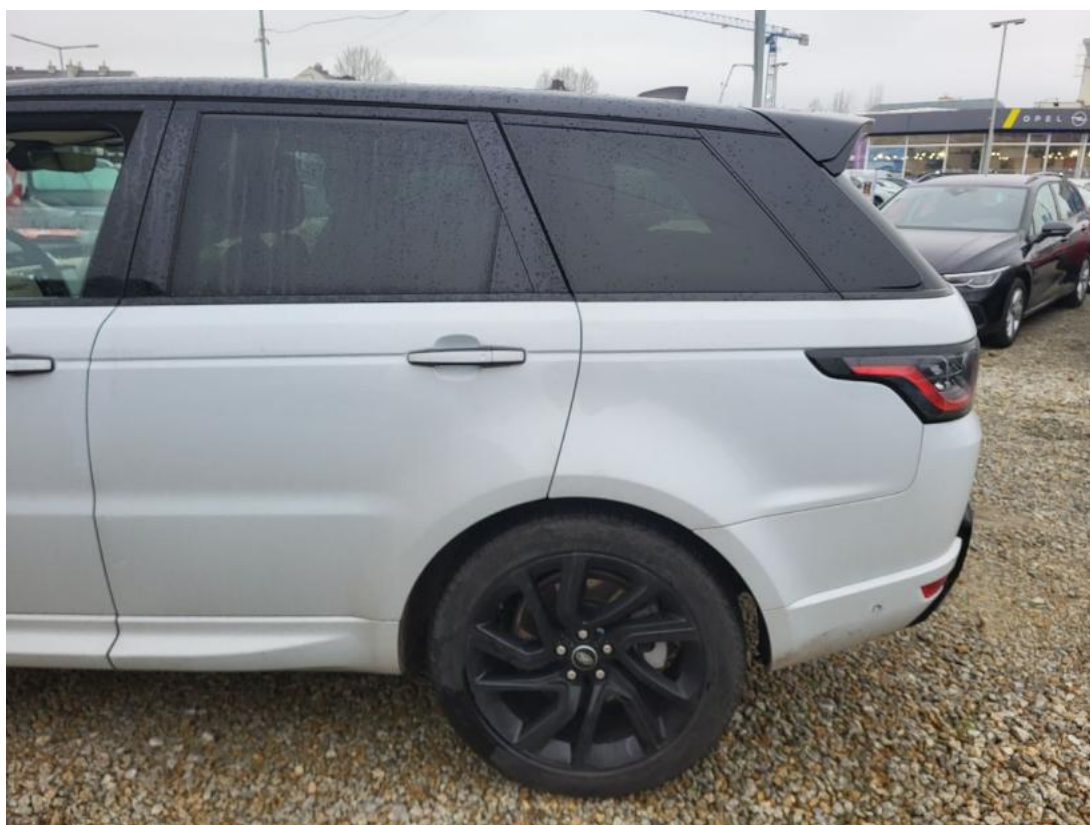
Fot. 10
Bok lewy z tyłu

| Poz. | Nazwa pozycji | Opis uszkodzeń | Kwalifik. | Naprawa [rbg] |
|---|---|--|---|---|
| 6 | Drzwi tylne (nieuzbrojone) L | rysa/odprysk, wgniecenie/odkształcenie | | |
