Raport z oględzin pojazdu

| Numer raportu | 215139/5/25-11401 | Data raportu | 21-05-2025 |

| Marka, model | NISSAN Leaf 22- |
| Numer rejestracyjny | NO4409Y |

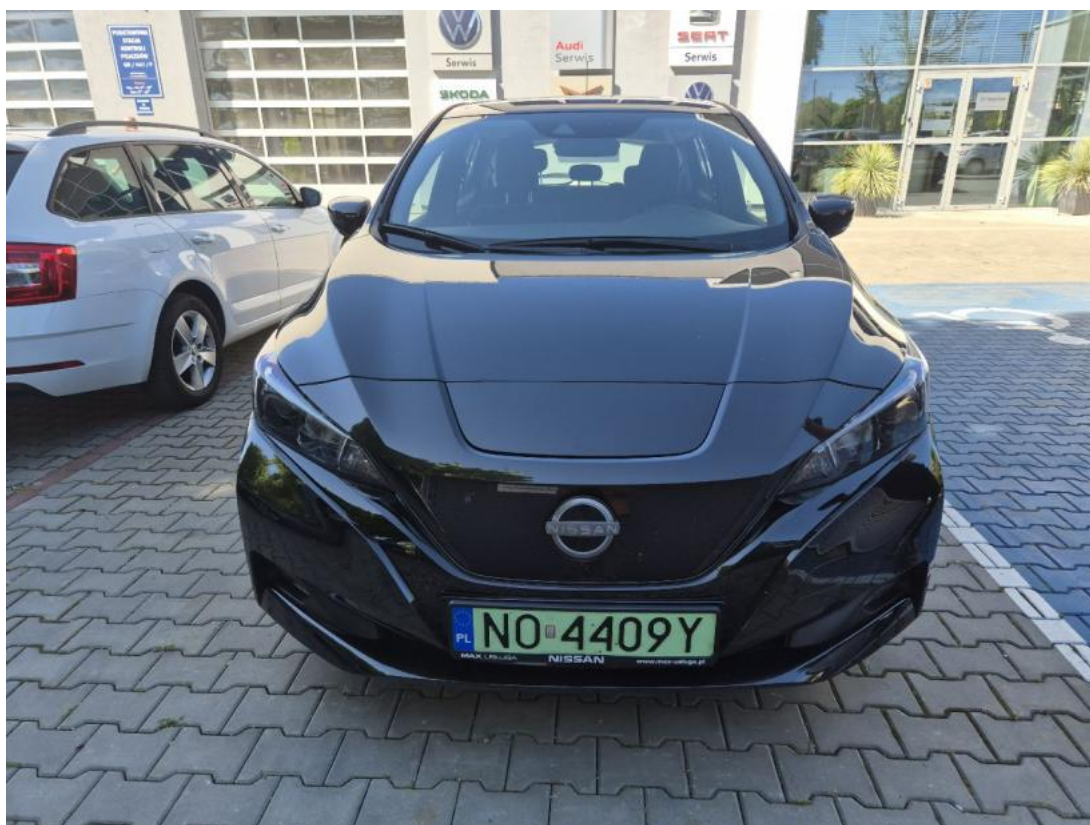
Fot. 2
Przód

| Poz. | Nazwa pozycji | Opis uszkodzeń | Kwalifik. | Naprawa [rbg] |
|---|---|--|---|---|
| 1 | Okladzina zderzaka przedniego | rysa/odprysk | NA | 1 |

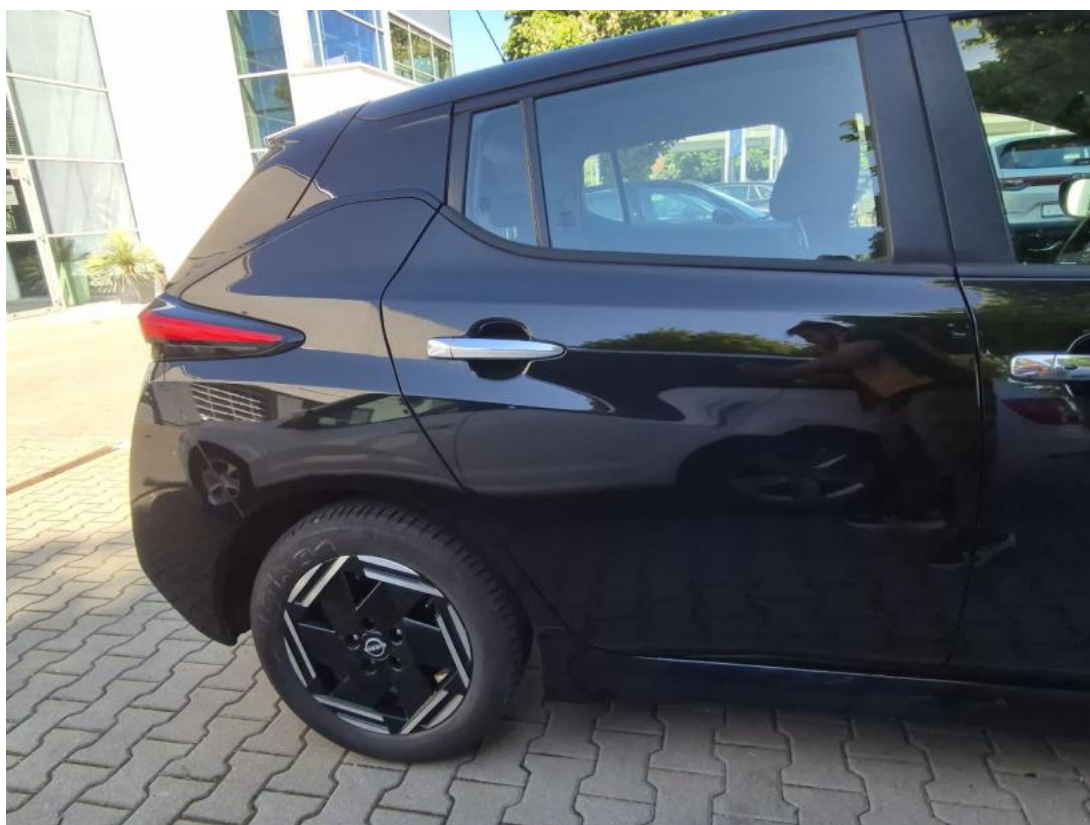
Fot. 6
Bok prawy z tyłu

| Poz. | Nazwa pozycji | Opis uszkodzeń | Kwalifik. | Naprawa [rbg] |
|---|---|--|---|---|
| 5 | Błotnik tylny R | rysa/odprysk | | |

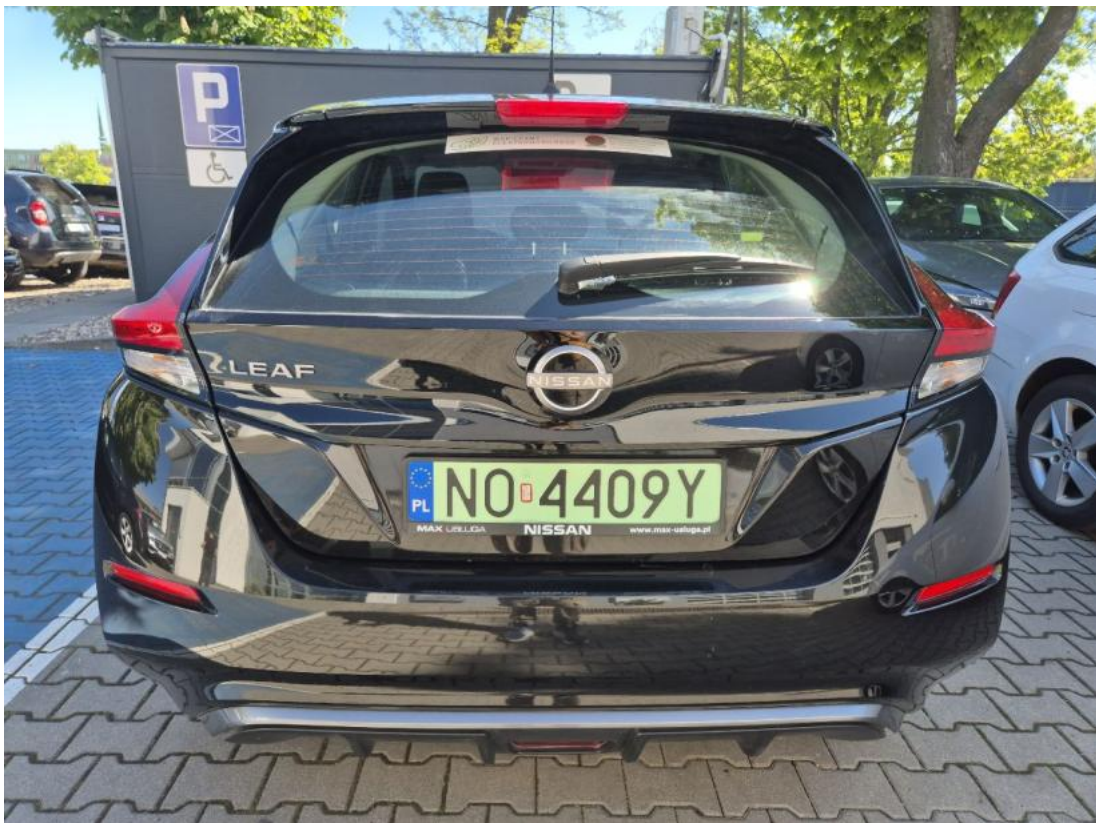
Fot. 8
Tyt

| Poz. | Nazwa pozycji | Opis uszkodzeń | Kwalifik. | Naprawa [rbg] |
|---|---|--|---|---|
| 4 | Okladzina zderzaka tylnego | rysa/odprysk | | |

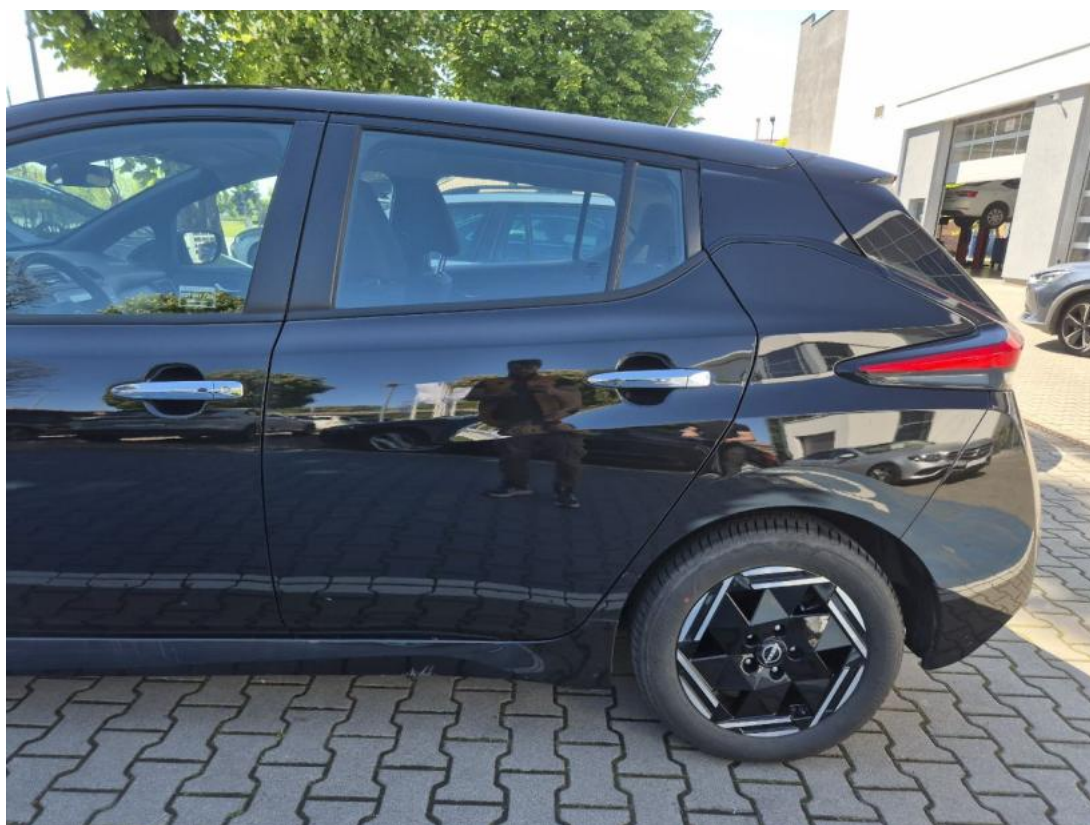
Fot. 10
Bok lewy z tyłu

| Poz. | Nazwa pozycji | Opis uszkodzeń | Kwalifik. | Naprawa [rbg] |
|---|---|--|---|---|
| 2 | Drzwi tylne (nieuzbrojone) L | wgniecenie/odkształcenie | NA | 1 |
| 3 | Błotnik tylny L | rysa/odprysk, wgniecenie/odkształcenie | NA | 0.8 |
