## Raport z oględzin pojazdu

Numer raportu	216182/9/25-11401	Data raportu	04-09-2025
Rzeczoznawcy	Paweł Szwabowicz mgr inż. Przemysław Ostap	Data oględzin	26-08-2025
Nr zlecenia	PCM(DZS)/GDA/56402/25/07/31	Miejsce oględzin	Ostrowska 122 63-700 Krotoszyn, 63-70...

Numer identyfikacyjny (VIN)	<b>NLHBM51HANZ207979</b>
Marka, model	HYUNDAI i20 20-24
Typ, wersja	i20 1.2 Pure
Numer rejestracyjny	WJ1693M
Silnik (rodz./poj./moc)	benz./1197 ccm/62 kW
Stan licznika	68 660 km
Data 1. rej./rok prod.	22-02-2023/2022
Data nast. bad. techn.	22-02-2026
Nadwozie	hatchback 5/5
Lakier	grafitowy/METALIK
Skrzynia biegów	manualna

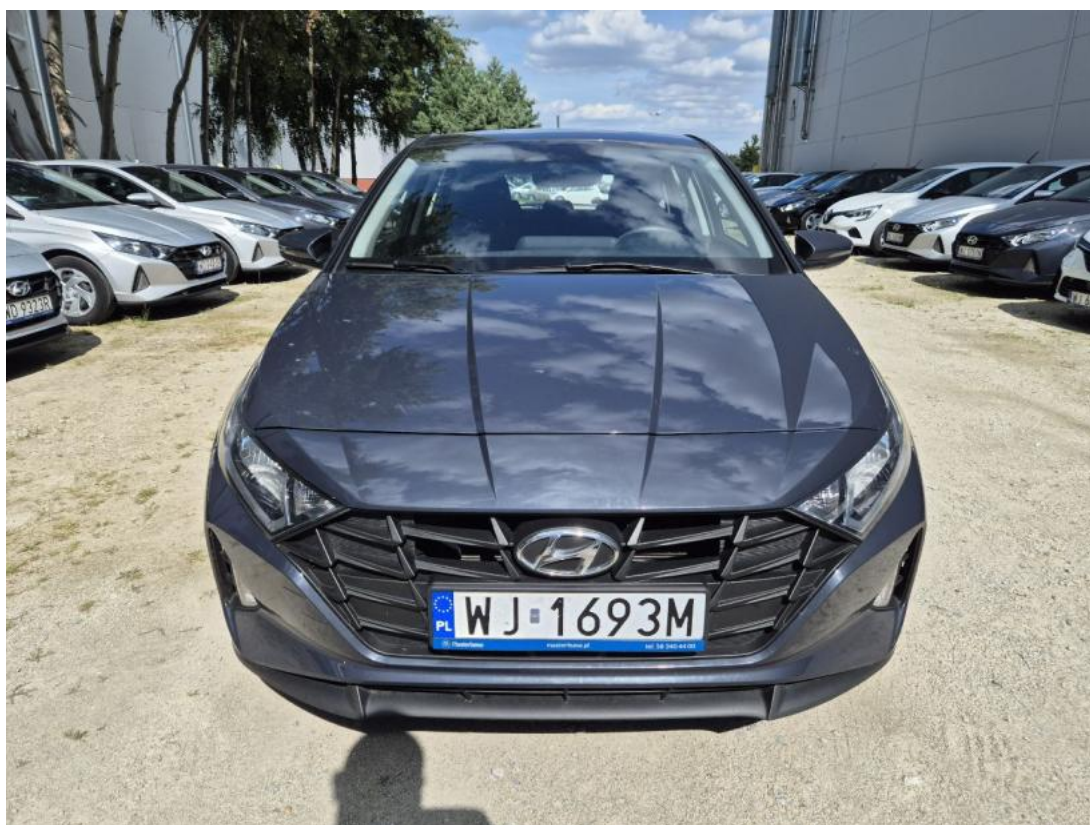
**Fot. 2**  
Przód

Poz.	Nazwa pozycji	Opis uszkodzeń	Kwalifik.	Naprawa [rbg]
1	Okładzina zderzaka przedniego	rysa/odprysk	NA	1
2	Dach	wgniecenie/odkształcenie		
3	Próg R	wgniecenie/odkształcenie
