Raport z oględzin pojazdu

Numer raportu	286172/4/24-14707	Data raportu	12-04-2024
Rzeczoznawcy	Paweł Szwabowicz inż. Michał Dzik	Data oględzin	10-04-2024
Nr zlecenia	PCM(DZS)/GDA/24095/24/03/29	Miejsce oględzin	ul. Ostrowska 122, 63-700 Krotoszyn

Numer identyfikacyjny (VIN)	NLHBM51HANZ146526
Marka, model	HYUNDAI i20 20-
Typ, wersja	i20 1.2 Pure
Numer rejestracyjny	WJ6812K
Silnik (rodz./poj./moc)	benz./1197 ccm/62 kW
Stan licznika	59 382 km
Data 1. rej./rok prod.	05-04-2022/2022
Data nast. bad. techn.	05-04-2025
Nadwozie	hatchback 5/5
Lakier	szary/2-warstwowa metalizowana
Skrzynia biegów	manualna

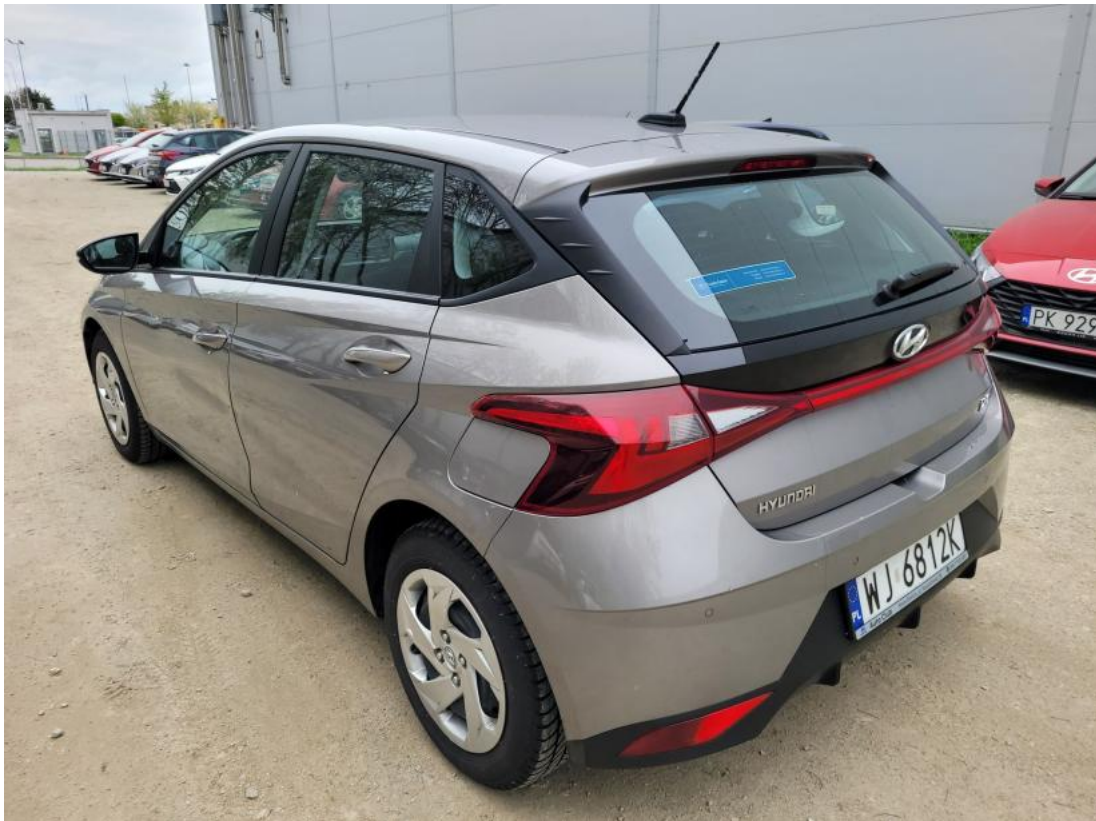
Fot. 9
Przekątna tylna lewa

Poz.	Nazwa pozycji	Opis uszkodzeń	Kwalifik.	Naprawa [rbg]
1	Drzwi przednie (nieuzbrojone) L	wgniecenie	NA	4.5

2	Drzwi tylne (nieuzbrojone) L	wgniecenie	NA	3.5
---	------------------------------	------------	----	-----
