## Raport z oględzin pojazdu

Numer raportu	215604/7/25-11401	Data raportu	04-07-2025
Rzeczoznawcy	Emilian Wesołowski (NEW) mgr inż. Przemysław Ostap	Data oględzin	02-07-2025
Nr zlecenia	PCM(DZS)/GDA/46413/25/06/26	Miejsce oględzin	AUTOMARKET WOLA, PRYMASA TYSI...

Numer identyfikacyjny (VIN)	VF1RFB00167065973
Marka, model	RENAULT Megane IV Grandto...
Typ, wersja	Megane 1.3 TCe FAP Intens
Numer rejestracyjny	DW4NL79
Silnik (rodz./poj./moc)	benz./1332 ccm/103 kW
Stan licznika	121 284 km
Data 1. rej./rok prod.	21-06-2021/2021
Data nast. bad. techn.	10-06-2026
Nadwozie	KOM 5/5
Lakier	szary/METALIK
Skrzynia biegów	manualna

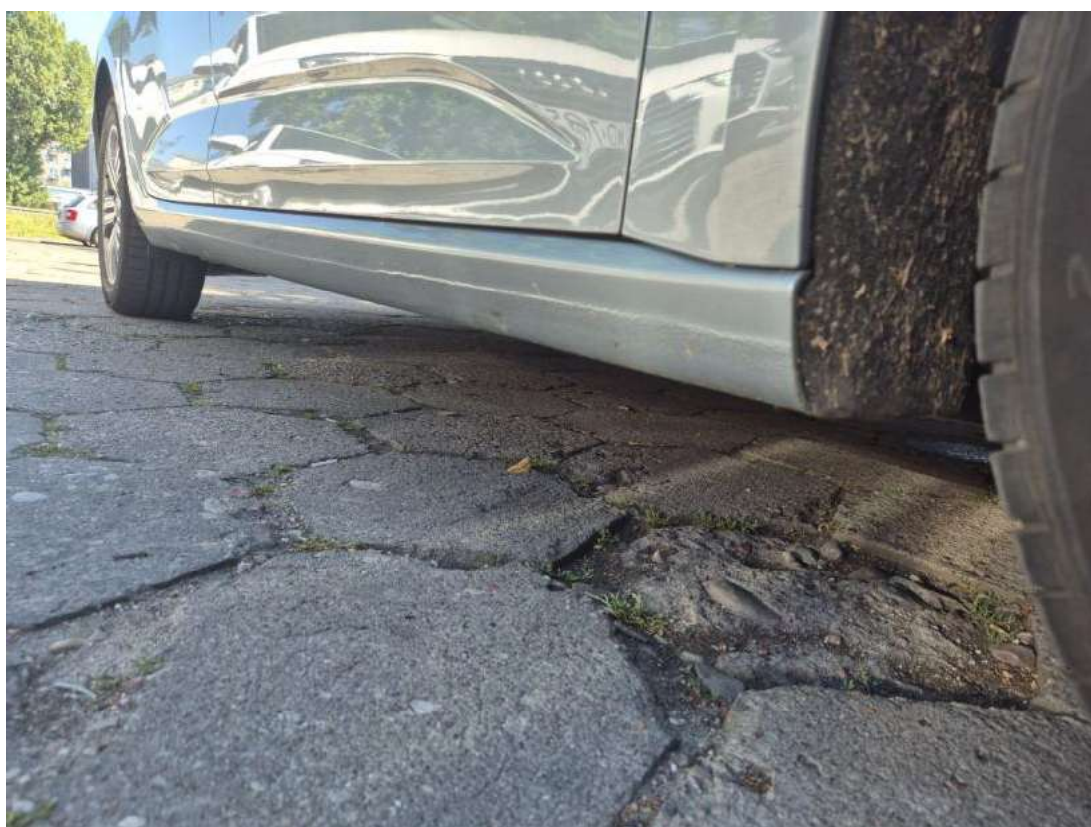
**Fot. 4**  
Próg prawy (widok od przodu)

Poz.	Nazwa pozycji	Opis uszkodzeń	Kwalifik.	Naprawa [rbg]
1	Nakładka haka holowniczego L	brak	WY	0.2
2	Próg R	rysa/odprysk, wgniecenie/odkształcenie	NA	0.7
