Nr zlecenia DEKRA: PKOM(DZS)/GDA/24095/26/03/18  
Nr zlecenia/szkody:  
Data zlecenia: 18-03-2026

## Ocena stanu technicznego pojazdu

Eurotax-Kod EC	Marka, model, typ pojazdu				Rodzaj nadwozia
	<b>SKODA, Superb, Superb 2.0 TSI Style</b>				sedan
Rodzaj silnika	Pojemność [ccm]	Moc [KM/kW]	Skrzynia biegów	Stan licznika [km] (odczytany)	Ilość drzwi/miejsc
z zapłonem iskrowym	1984	190/140	automatyczna	262 326	4/5
Nr rej. pojazdu	Nr nadwozia (VIN)		Data 1-rej./rok prod.	Następne bad. tech.	Lakier
SK496VL	TMBAM7NP8N7012046		23-11-2021/2021	18-11-2026	morski/2-warstwowy metalizowany

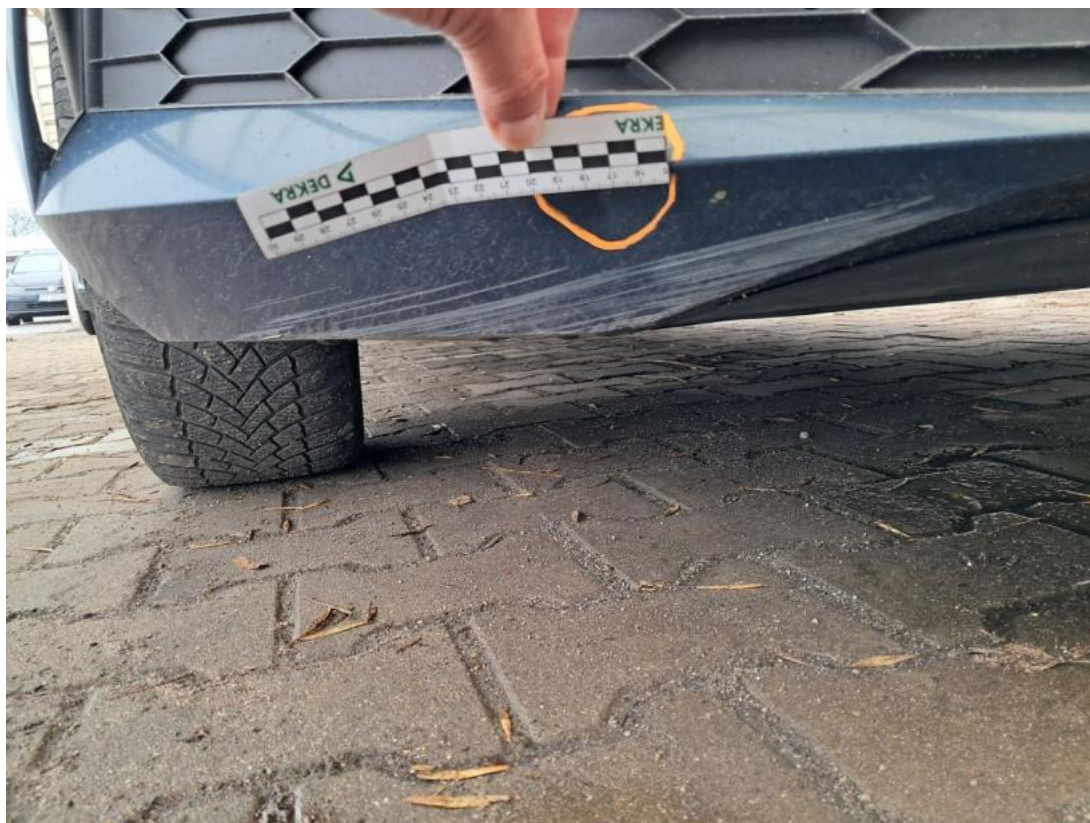
**Fot. 52**

Poz.	Nazwa części	Nr katalogowy	Opis uszkodzenia	Czas [rbg]
1	Błotnik TL		wgniecenie	
2	Pokrywa		korozja, odpryski lakieru	
3	Pokrywa		inne, wgniecenie	
4	Zderzak PRZ		wgniecenie, zarysowanie	
5	Dach		korozja, odpryski lakieru, wgniecenia punkt. w ilości do 3	
6	Fotel PL		zabrudzenie	
7	Fotel PP		zabrudzenie

Zderzak - zdjęcie poglądowe 1

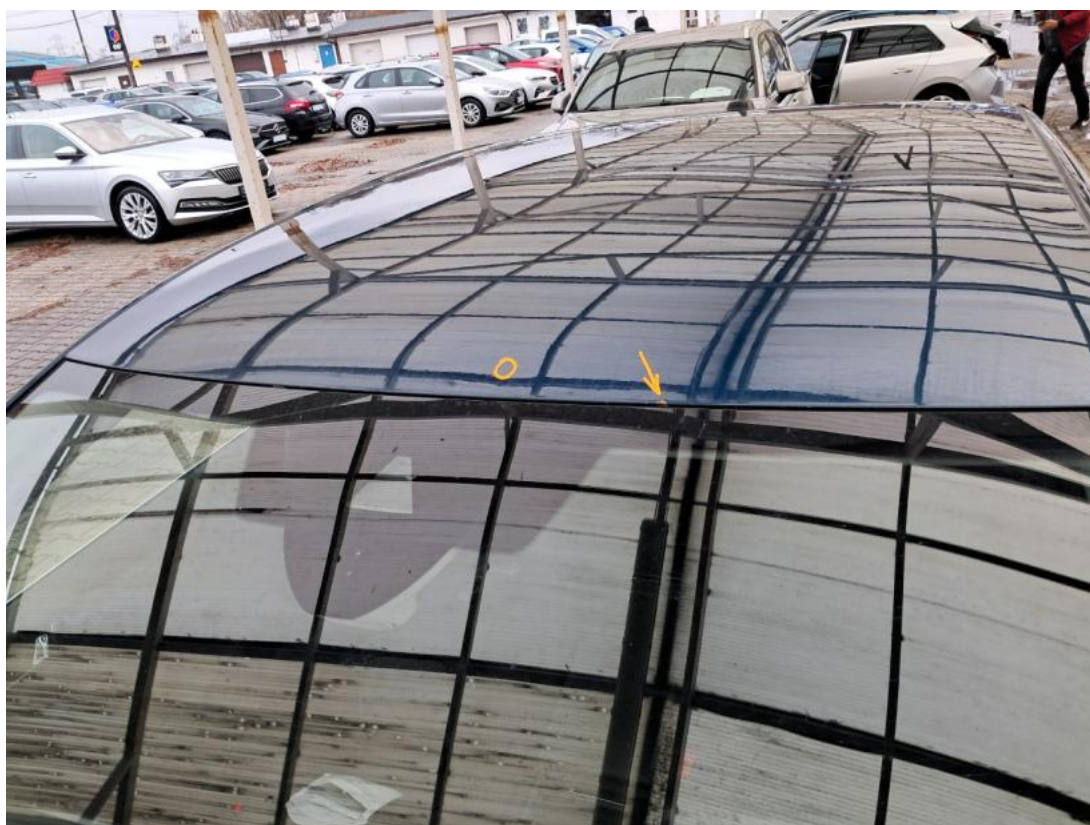
**Fot. 58**

Pokrywy bagażnika - Inne 1
