Nr zlecenia DEKRA: PKOM(DZS)/GDA/26950/26/03/26
 Nr zlecenia/szkody:
 Data zlecenia: 26-03-2026

Ocena stanu technicznego pojazdu

Eurotax-Kod EC	Marka, model, typ pojazdu				Rodzaj nadwozia
	Land Rover, Range Rover Evoque (2018-, S				KOM
Rodzaj silnika	Pojemność [ccm]	Moc [KM/kW]	Skrzynia biegów	Stan licznika [km] (odczytany)	Ilość drzwi/miejsc
z zapłonem iskrowym	1998	200/147	automatyczna	223 299	5/5
Nr rej. pojazdu	Nr nadwozia (VIN)		Data 1-rej./rok prod.	Następne bad. tech.	Lakier
SK432XL	SALZA2BX1LH025370		27-08-2019/2019	28-03-2027	szary/METALIK

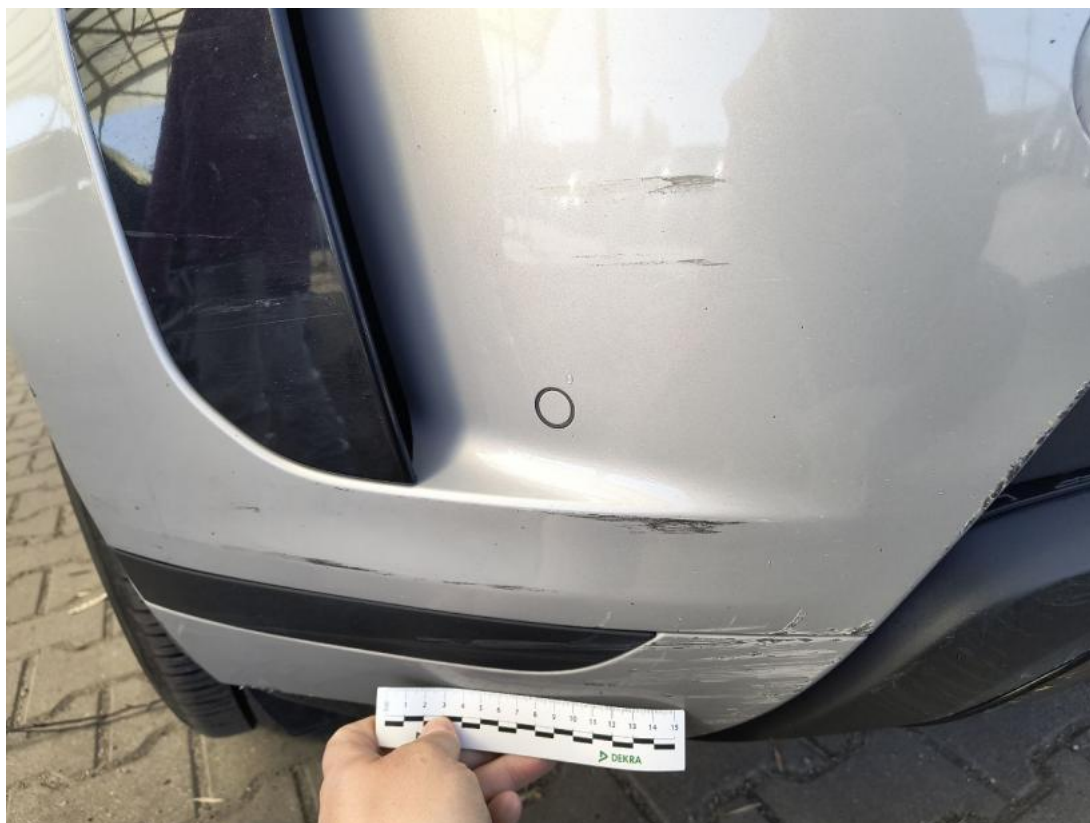
Fot. 41
Zderzak() - Rysa/odprysk 3
