Nr zlecenia DEKRA: PKOM(DZS)/GDA/33303/26/04/16
 Nr zlecenia/szkody:
 Data zlecenia: 16-04-2026

Ocena stanu technicznego pojazdu

Eurotax-Kod EC	Marka, model, typ pojazdu				Rodzaj nadwozia
	JAGUAR, F-PACE, R-Sport AWD				KOM
Rodzaj silnika	Pojemność [ccm]	Moc [KM/kW]	Skrzynia biegów	Stan licznika [km] (odczytany)	Ilość drzwi/miejsc
z zapłonem samoczynnym	1999	180/132	automatyczna	126 563	5/5
Nr rej. pojazdu	Nr nadwozia (VIN)		Data 1-rej./rok prod.	Następne bad. tech.	Lakier
KR5S522	SADCA2BN4HA075034		19-09-2016/2016	07-06-2028	szary/2-warstwowy metalizowany

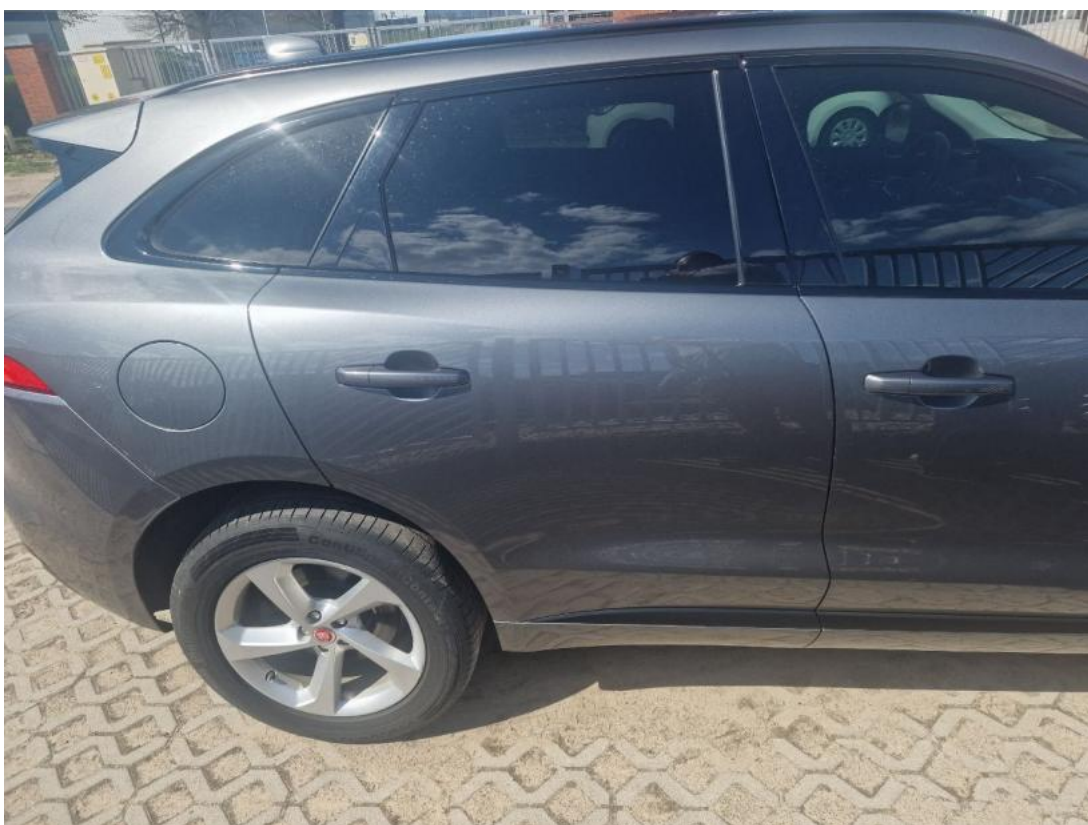
Fot. 6
Bok prawy z tyłu

Poz.	Nazwa części	Przedział grubości powłoki lakierowej [μm]
1	Błotnik tylny prawy/ściana boczna prawa	150 - 200
