Nr zlecenia DEKRA: PKOM(DZS)/GDA/33040/26/04/15  
 Nr zlecenia/szkody:  
 Data zlecenia: 15-04-2026

## Ocena stanu technicznego pojazdu

Eurotax-Kod EC	Marka, model, typ pojazdu				Rodzaj nadwozia
	<b>SKODA, Superb Kombi, Ambition</b>				KOM
Rodzaj silnika	Pojemność [ccm]	Moc [KM/kW]	Skrzynia biegów	Stan licznika [km] (odczytany)	Ilość drzwi/miejsc
z zapłonem iskrowym	1498	150/110	automatyczna	181 135	5/5
Nr rej. pojazdu	Nr nadwozia (VIN)		Data 1-rej./rok prod.	Następne bad. tech.	Lakier
WD1933M	TMBJN7NP7K7007994		19-11-2018/2018	17-12-2025	szary/2-warstwowy metalizowany

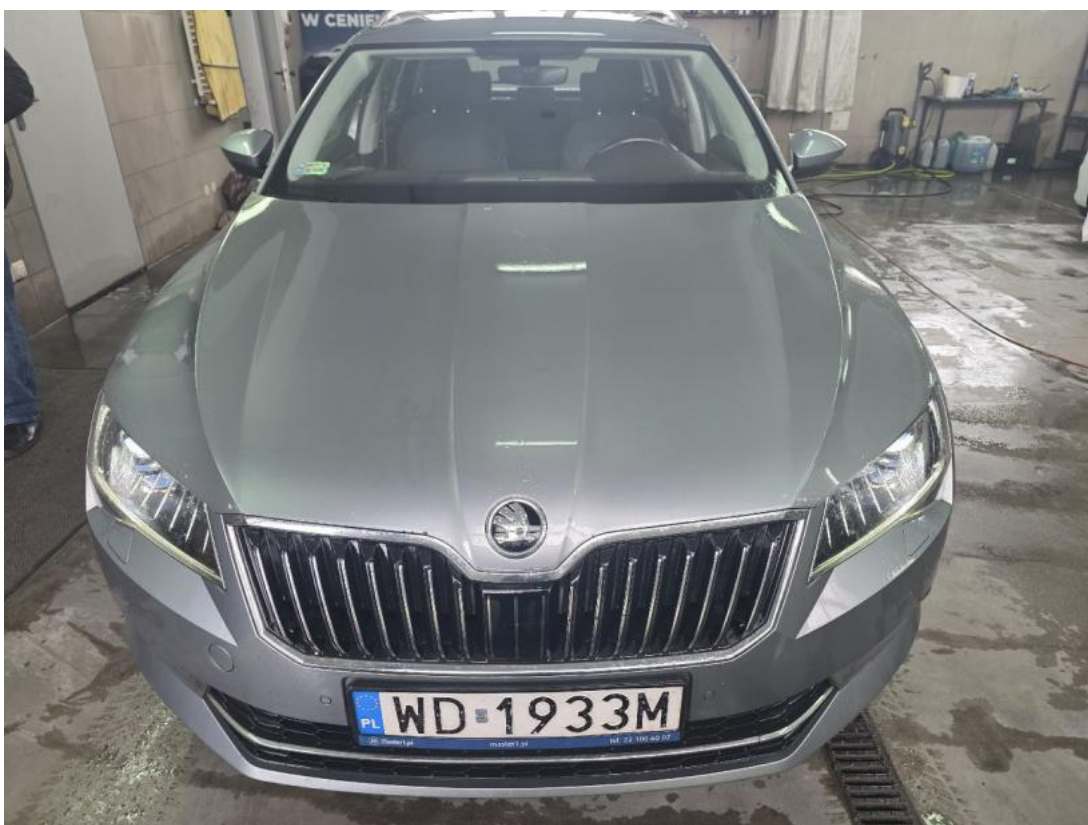
**Fot. 2**  
Przód

Poz.	Nazwa części	Nr katalogowy	Opis uszkodzenia	NS [%]
1	Krata wlotu powietrza		pęknięcie

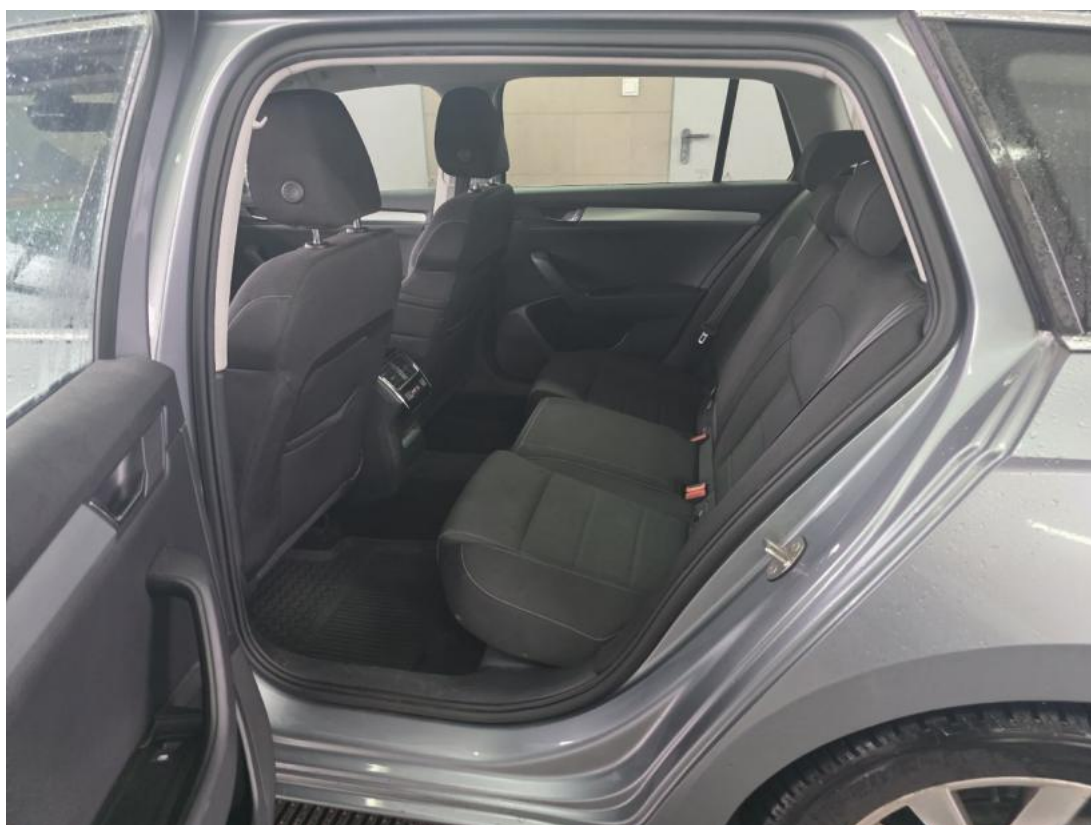
**Fot. 18**

Poz.	Nazwa części	Nr katalogowy	Opis uszkodzenia	Czas [rbg]
1	Pokrywa		korozja	
2	Zderzak TYŁ		zarysowanie	
3	Fotel PL		zabrudzenie

Widok przez otwarte drzwi tylne lewe

Poz.	Nazwa części	Nr katalogowy	Opis uszkodzeń	Czas [rbg]
1	Czyszczenie tapicerki		zabrudzenie	
2	Kluczyk do pojazdu		brak

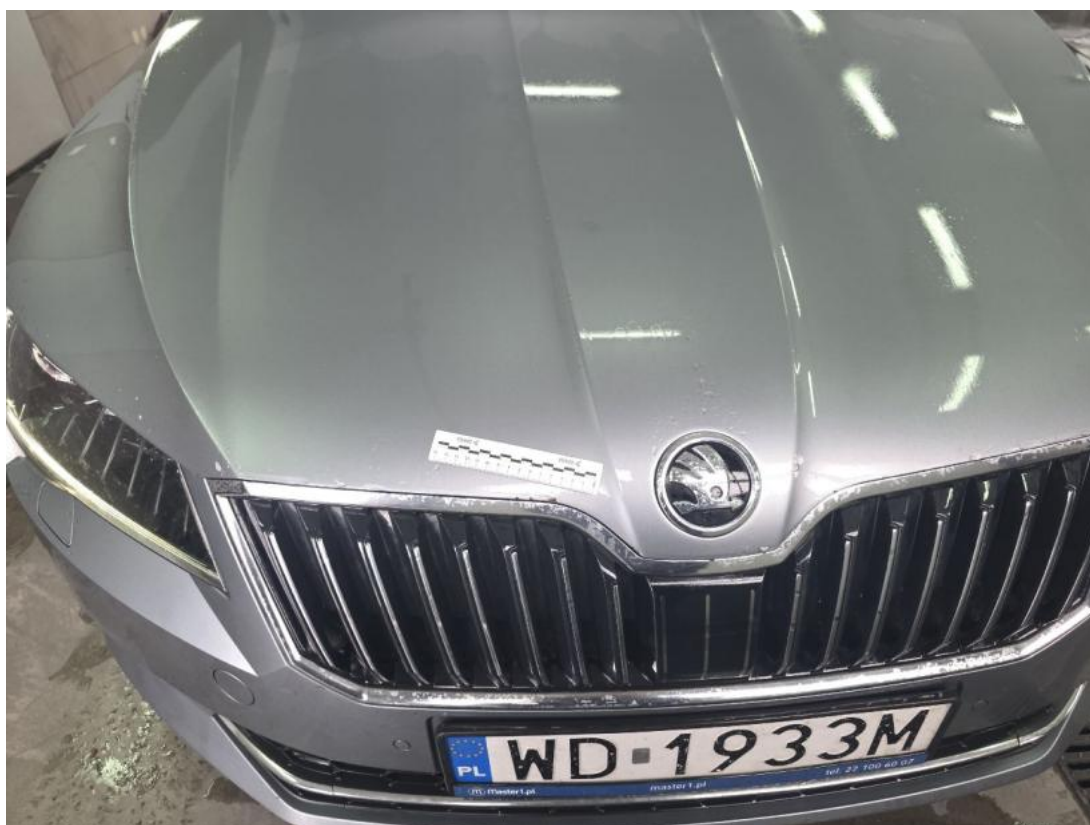
**Fot. 36**  
Pokrywa komory silnika - zdjęcie poglądowe 1

Poz.	Nazwa części	Przedział grubości powłoki lakierowej [µm]
1	Pokrywa komory silnika	150 - 300

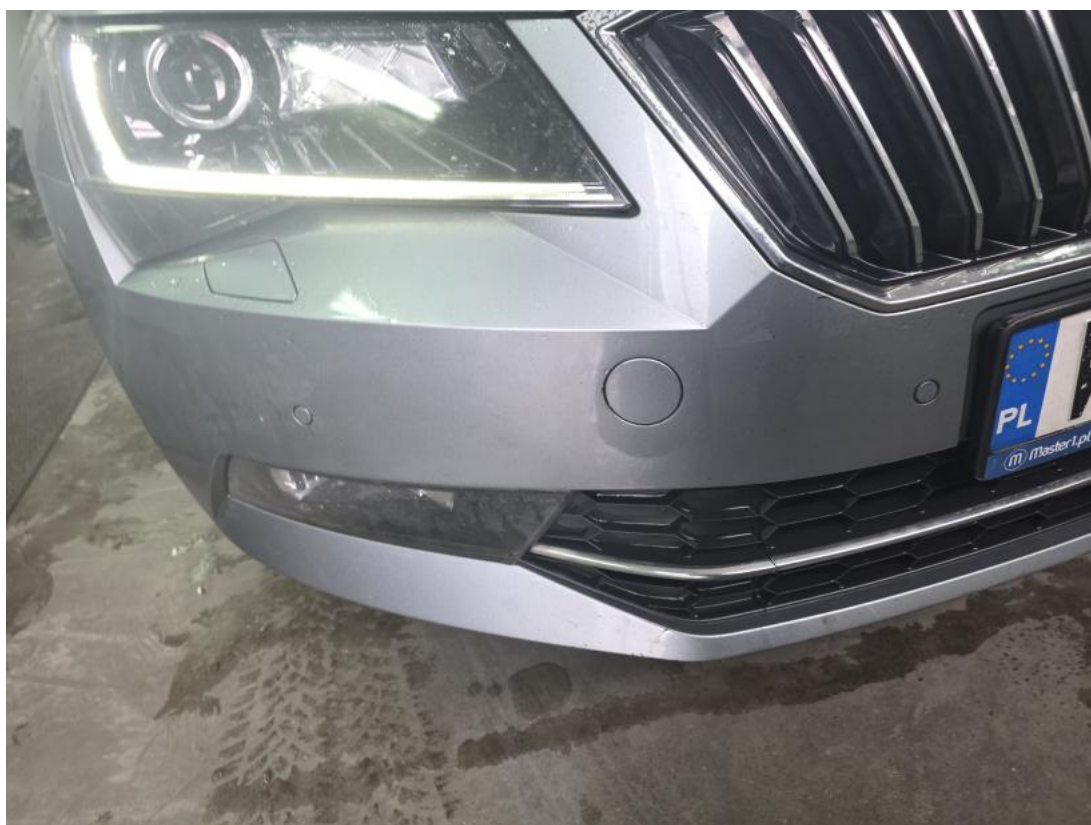
**Fot. 38**  
Zderzak - zdjęcie poglądowe 1

Poz.	Nazwa części	Nr katalogowy	Opis uszkodzenia	Czas [rbg]
1	Zderzak PRZ		odpryski lakieru

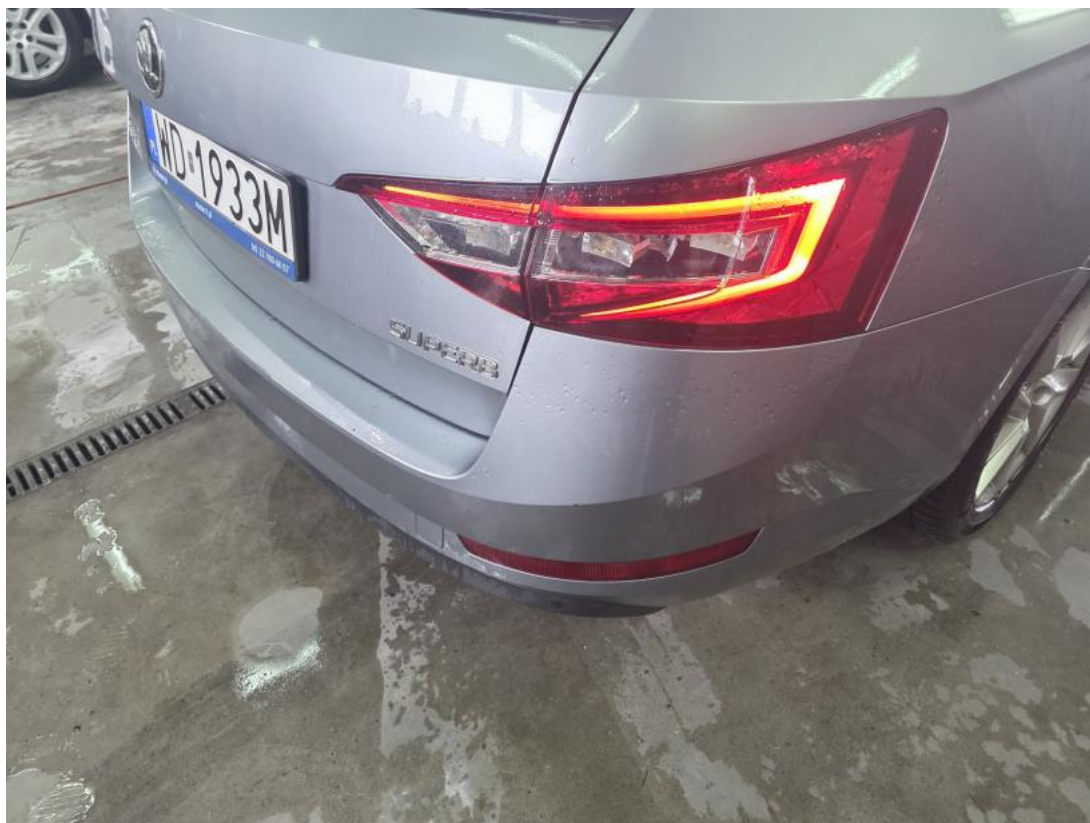
**Fot. 41**

Zderzak tylny - zdjęcie poglądowe 1
