Nr zlecenia DEKRA: PKOM(DZS)/GDA/32275/26/04/14  
 Nr zlecenia/szkody:  
 Data zlecenia: 14-04-2026

## Ocena stanu technicznego pojazdu

Eurotax-Kod EC	Marka, model, typ pojazdu				Rodzaj nadwozia
	<b>SKODA, Fabia, Ambition</b>				hatchback
Rodzaj silnika	Pojemność [ccm]	Moc [KM/kW]	Skrzynia biegów	Stan licznika [km] (odczytany)	Ilość drzwi/miejsc
z zapłonem iskrowym	999	95/70	manualna	117 091	5/5
Nr rej. pojazdu	Nr nadwozia (VIN)		Data 1-rej./rok prod.	Następne bad. tech.	Lakier
WD6119S	TMBEP6NJ6KZ082823		05-02-2019/2019	16-01-2027	srebrny/2-warstwowy metalizowany

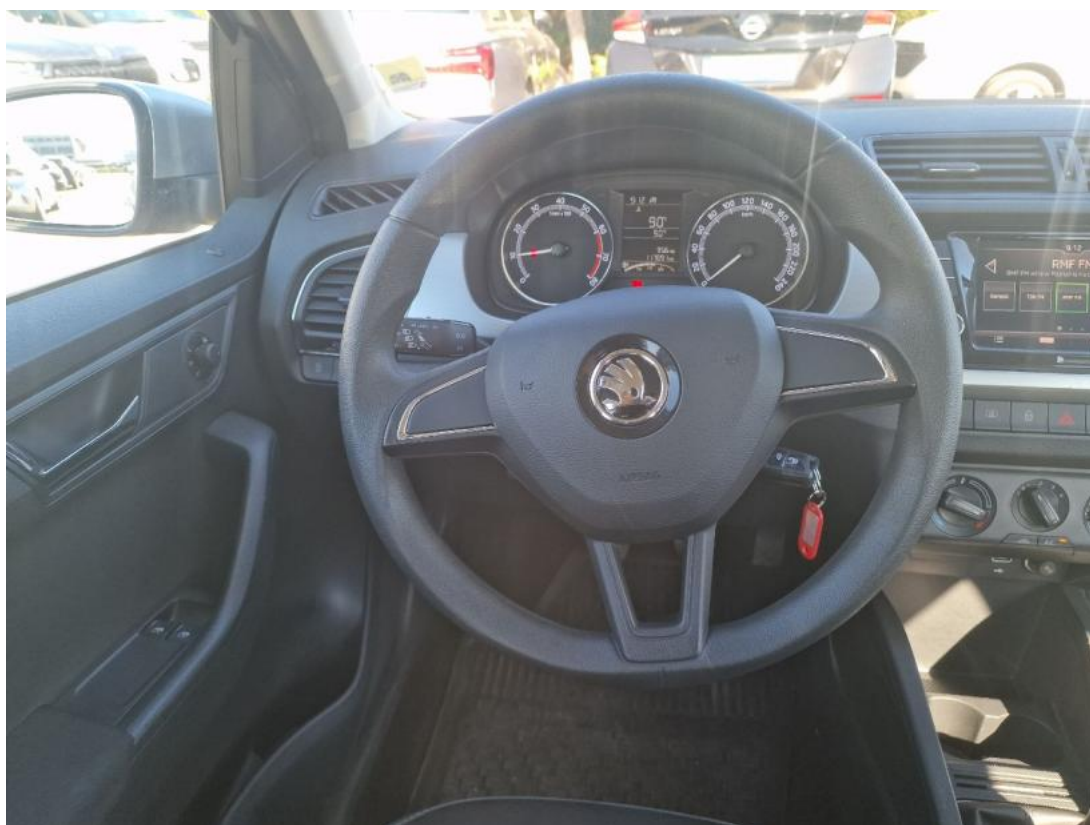
**Fot. 22**  
Kierownica (na wprost)

Poz.	Nazwa części	Nr katalogowy	Opis uszkodzenia	Czas [rbg]
1	Kierownica		inne	
2	Ostona / wykładzina bocz. przestr. bag. L		zarysowanie	
3	Ostona / wykładzina bocz. przestr. bag. P		zarysowanie	
4	Wykładzina pokrywy T		zarysowanie	
5	Zderzak TYŁ		odpryski lakieru
