Nr zlecenia DEKRA: PKOM(DZS)/GDA/32126/26/04/13
 Nr zlecenia/szkody:
 Data zlecenia: 13-04-2026

Ocena stanu technicznego pojazdu

Eurotax-Kod EC	Marka, model, typ pojazdu				Rodzaj nadwozia
	HYUNDAI, i30 Wagon, get!				KOM
Rodzaj silnika	Pojemność [ccm]	Moc [KM/kW]	Skrzynia biegów	Stan licznika [km] (odczytany)	Ilość drzwi/miejsc
z zapłonem iskrowym	1368	99/73	manualna	160 029	5/5
Nr rej. pojazdu	Nr nadwozia (VIN)		Data 1-rej./rok prod.	Następne bad. tech.	Lakier
WX8757A	TMAH2814ALJ053787		10-06-2019/2019	14-08-2026	grafit/2-warstwowy metalizowany

Data oględzin: 16-04-2026

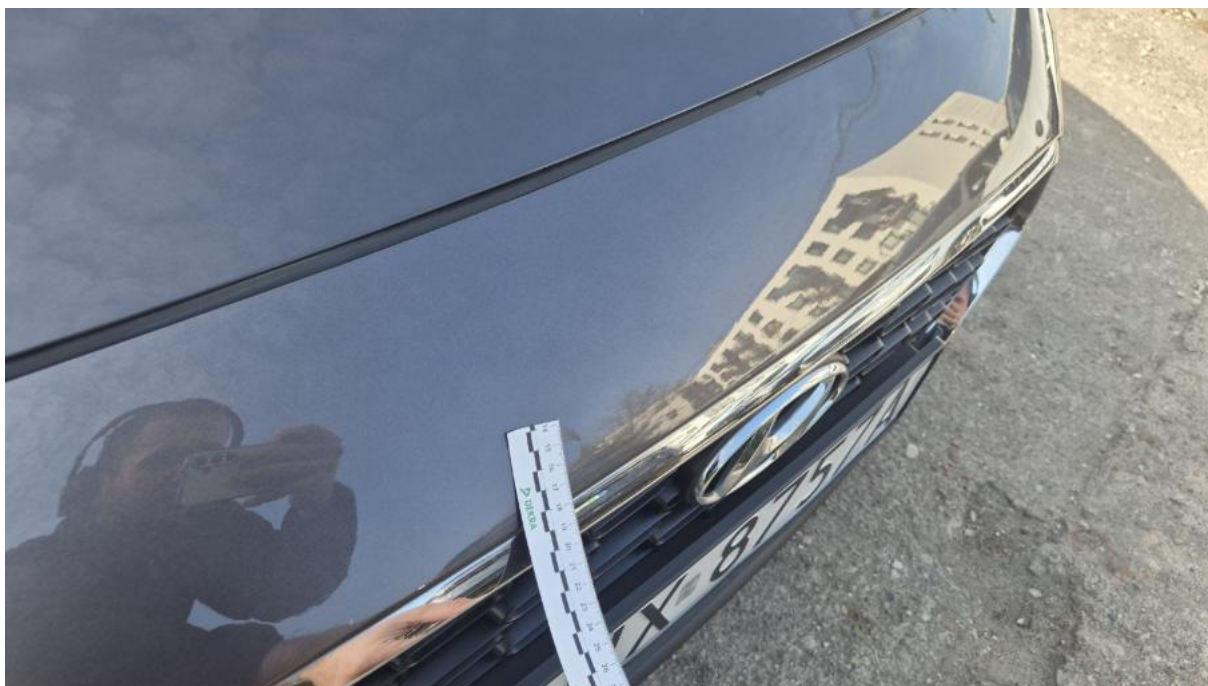
Fot. 35

Zderzak - zdjęcie poglądowe 1

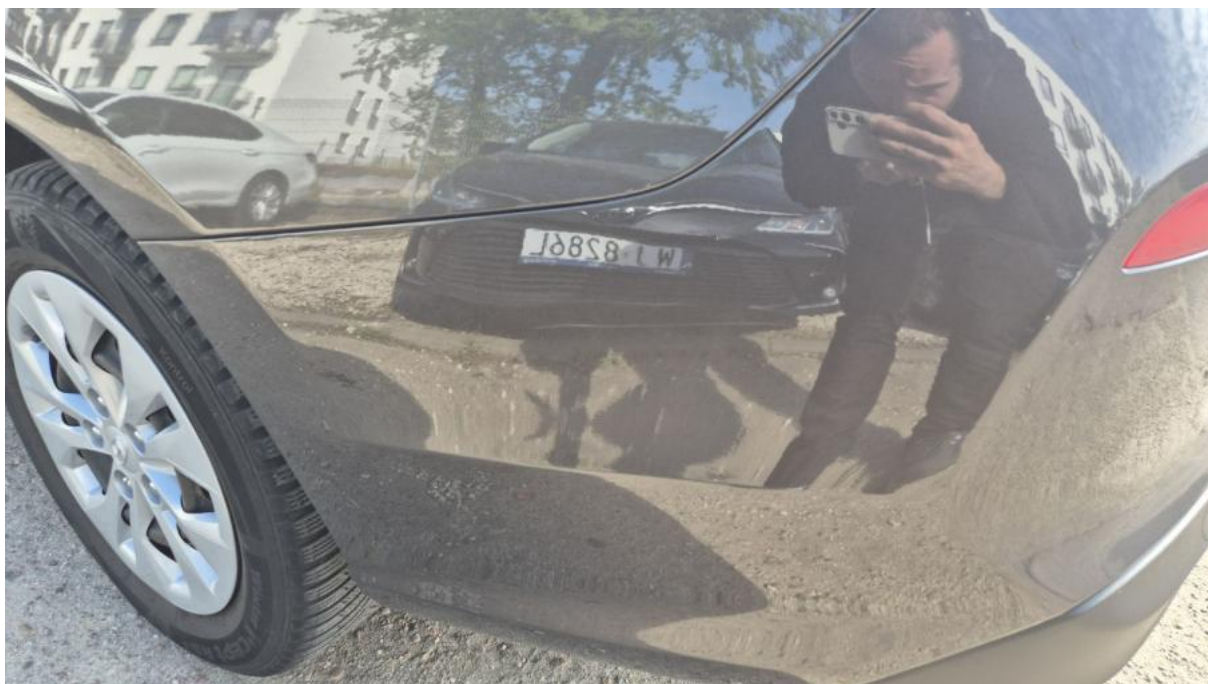
Fot. 50

Poz.	Nazwa części	Nr katalogowy	Opis uszkodzenia	Czas [rbg]
1	Błotnik TP		wgniecenia w ilości pow. 3	
2	Błotnik TL		wgniecenia w ilości pow. 3	
3	Drzwi P L		wgniecenia w ilości pow. 3	
4	Pokrywa		wgniecenia w ilości pow. 3	
5	Słupek (B) L		wgniecenia w ilości pow. 3	
6	Zderzak PRZ		wgniecenie	
7	Zderzak TYŁ		zarysowanie

Zderzak tylny - zdjęcie poglądowe 1
