Nr zlecenia DEKRA: PKOM(DZS)/GDA/27223/26/03/26  
 Nr zlecenia/szkody:  
 Data zlecenia: 26-03-2026

## Ocena stanu technicznego pojazdu

Eurotax-Kod EC	Marka, model, typ pojazdu				Rodzaj nadwozia
	<b>TOYOTA, Proace City Verso (2020-, L1 Family)</b>				KOM
Rodzaj silnika	Pojemność [ccm]	Moc [KM/kW]	Skrzynia biegów	Stan licznika [km] (odczytany)	Ilość drzwi/miejsc
z zapłonem samoczynnym	1499	130/96	manualna	182 991	5/5
Nr rej. pojazdu	Nr nadwozia (VIN)	Data 1-rej./rok prod.	Następne bad. tech.	Lakier	
PY35291	YARECYHZ2GJ003730	06-04-2023/2022	06-04-2026	szary/METALIK

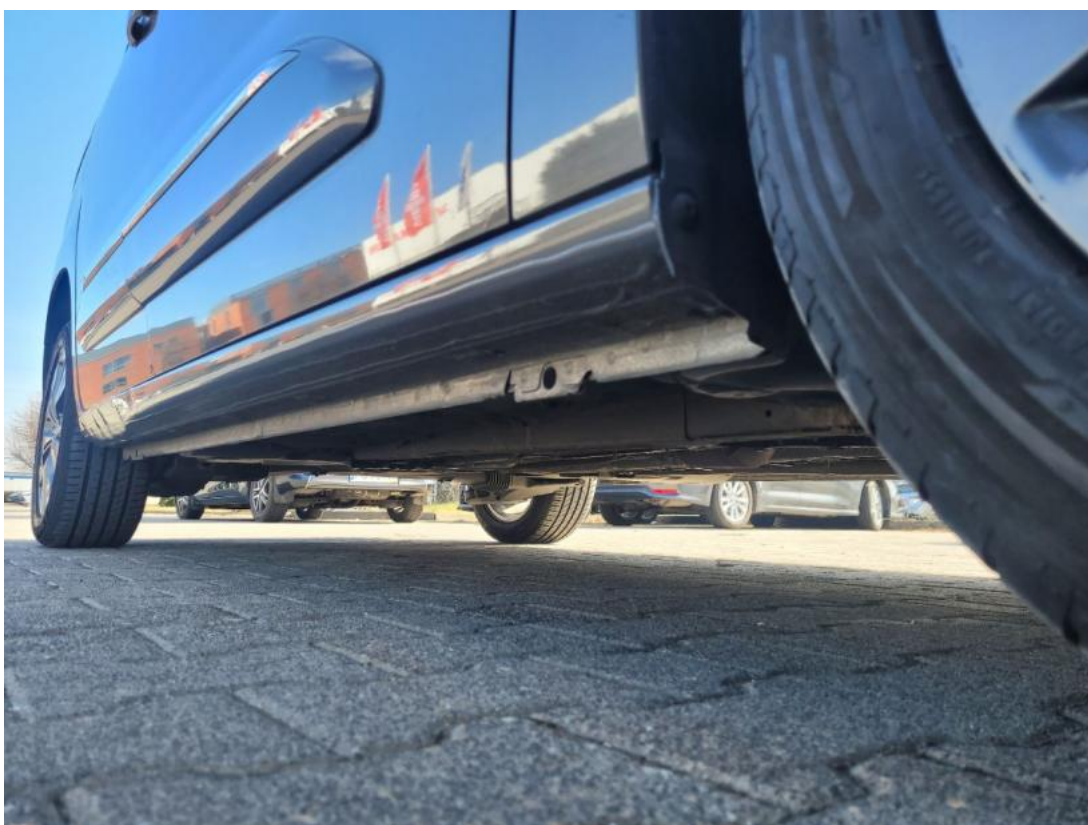
**Fot. 4**  
Próg prawy (widok od przodu)

Poz.	Nazwa części	Nr katalogowy	Opis uszkodzenia	Czas [rbg]
1	Błotnik TP		wgniecenie, zarysowanie	
2	Listwa drzwi T P		zarysowanie	
3	Próg P		wgniecenie, zarysowanie

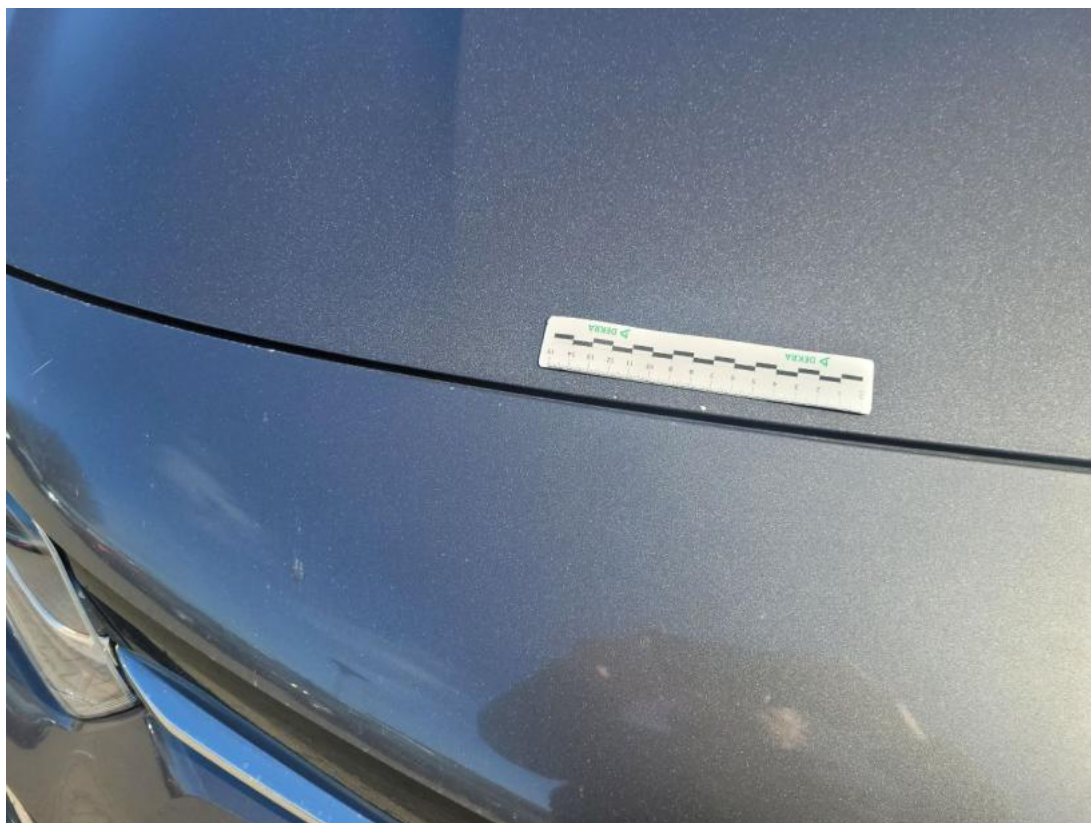
**Fot. 33**  
Pokrywa komory silnika - zdjęcie poglądowe 2

Poz.	Nazwa części	Nr katalogowy	Opis uszkodzenia	Czas [rbg]
1	Drzwi T L		zarysowanie	
2	Pokrywa		odpryski lakieru	
3	Zderzak TYŁ		zarysowanie	
4	Felga TP		zarysowanie	
5	Felga PL		zarysowanie

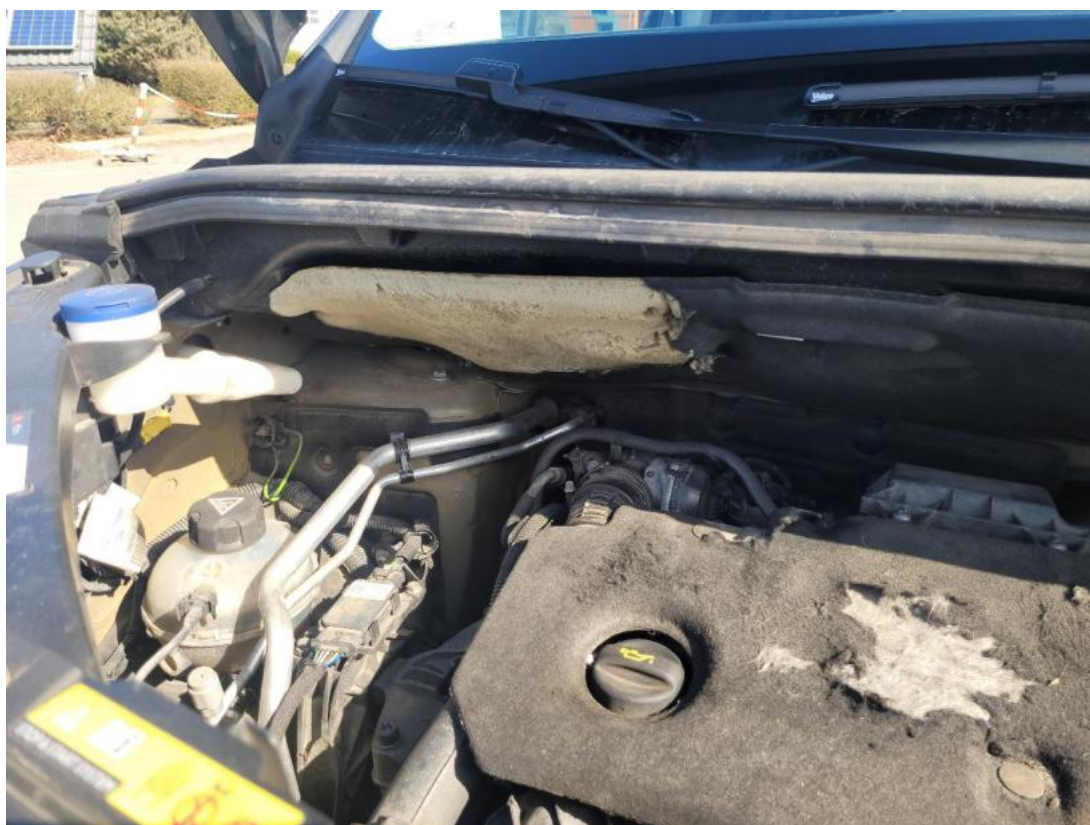
**Fot. 36**

Poz.	Nazwa części	Nr katalogowy	Opis uszkodzenia	NS [%]
1	Ostona silnika PRZ	SU001A7856	rozerwanie	
2	Szyba PRZ	SU001A9795	pęknięcie	
3	Wzmocnienie czołowe	SU001B1598	rozerwanie	
4	ZESTAW KLEJU SZYBA CZOŁOWA	PZ49I00C1231

Wykładzina pokrywy komory silnika - zdjęcie poglądowe 1

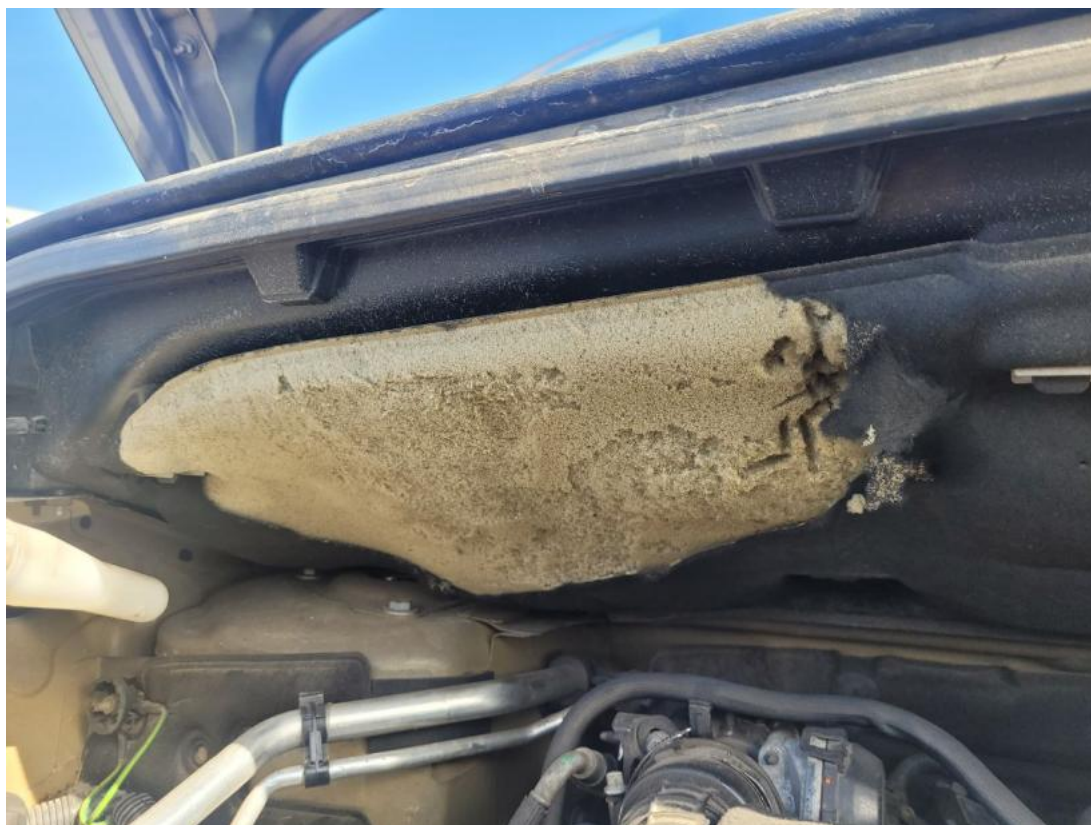
**Fot. 37**

Wykładzina pokrywy komory silnika - zdjęcie poglądowe 2

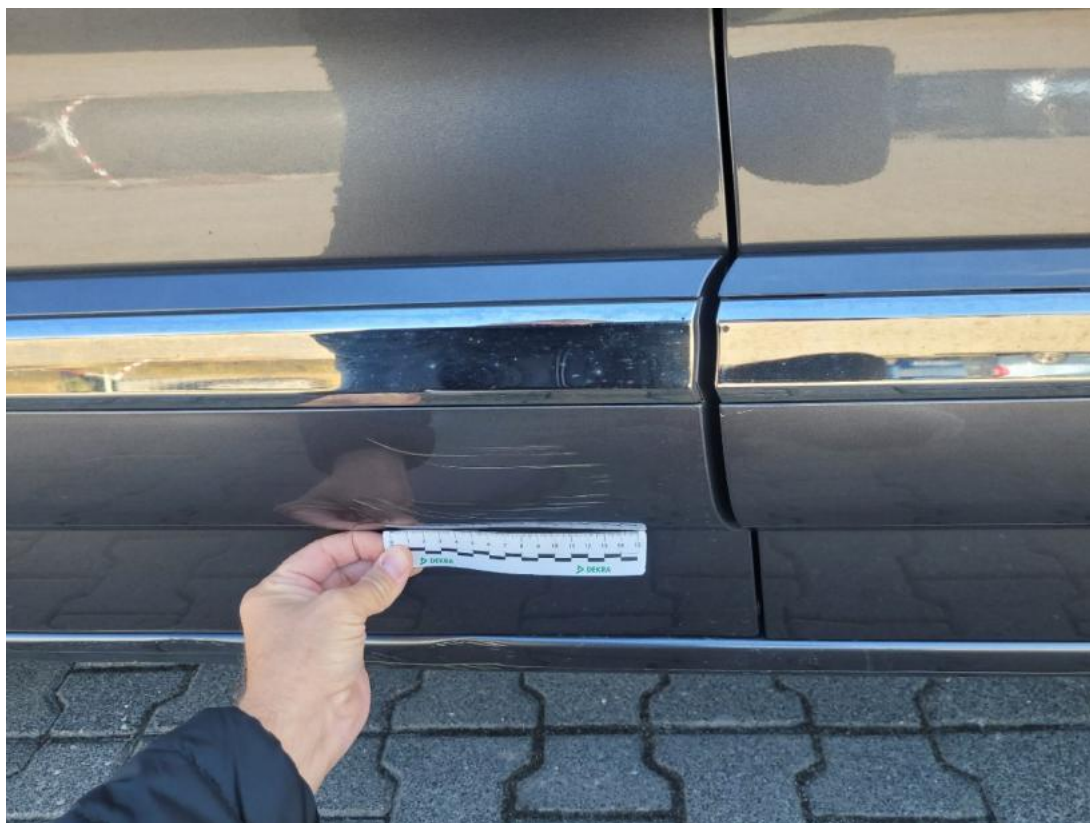
**Fot. 39**

Listwa drzwi tylnych P - zdjęcie poglądowe 2

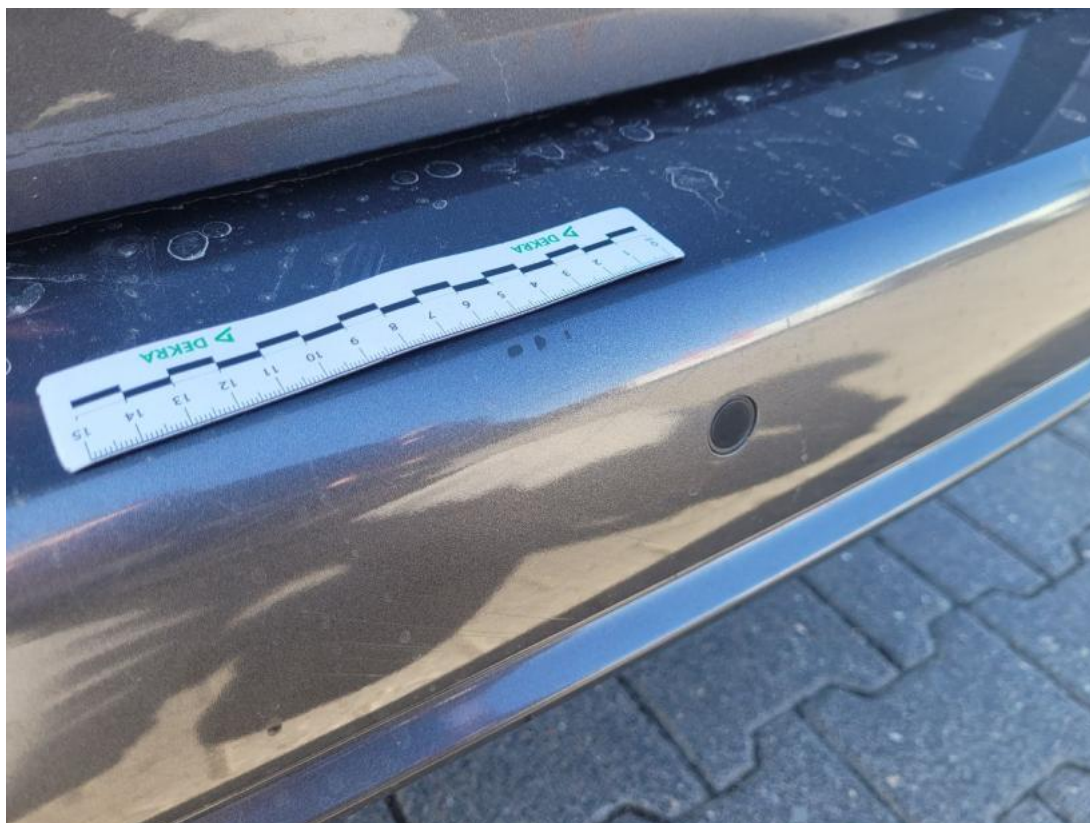
**Fot. 49**

Zderzak tylny - zdjęcie poglądowe 2
