Nr zlecenia DEKRA: PKOM(DZS)/GDA/28801/26/03/31  
Nr zlecenia/szkody:  
Data zlecenia: 31-03-2026

## Ocena stanu technicznego pojazdu

Eurotax-Kod EC	Marka, model, typ pojazdu				Rodzaj nadwozia
	<b>DACIA, Dokter, Laureate</b>				KOM
Rodzaj silnika	Pojemność [ccm]	Moc [KM/kW]	Skrzynia biegów	Stan licznika [km] (odczytany)	Ilość drzwi/miejsc
z zapłonem samoczynnym	1461	90/66	manualna	147 340	5/5
Nr rej. pojazdu	Nr nadwozia (VIN)	Data 1-rej./rok prod.	Następne bad. tech.	Lakier	
PY1086G	UU10SDCJ559023560	20-11-2017/2017	29-10-2025	biały/2-warstwowy uni

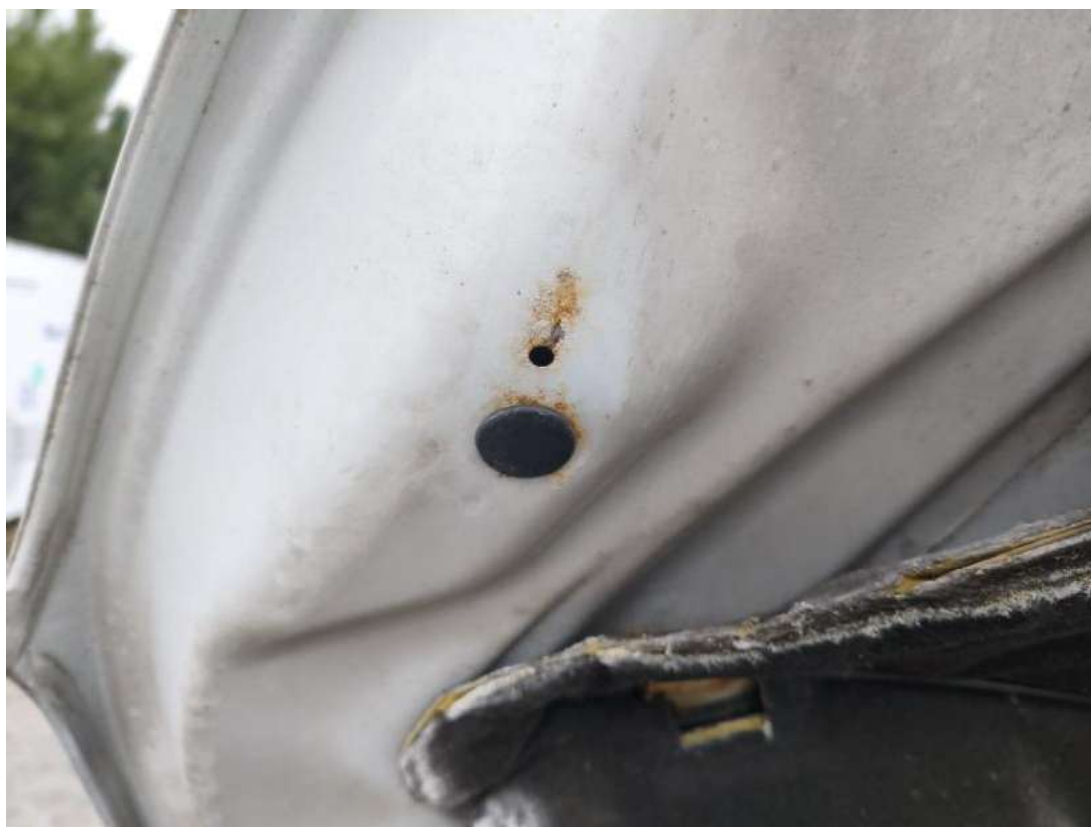
**Fot. 34**  
Pokrywa komory silnika - zdjęcie poglądowe 1

Poz.	Nazwa części	Nr katalogowy	Opis uszkodzenia	Czas [rbg]
1	Pokrywa		korozja	
2	Pokrywa		korozja	
3	Zamek pokrywy/klapy TYŁ		inne	
4	Zderzak PRZ		zarysowanie	
5	Zderzak TYŁ		odpryski lakieru, zarysowanie

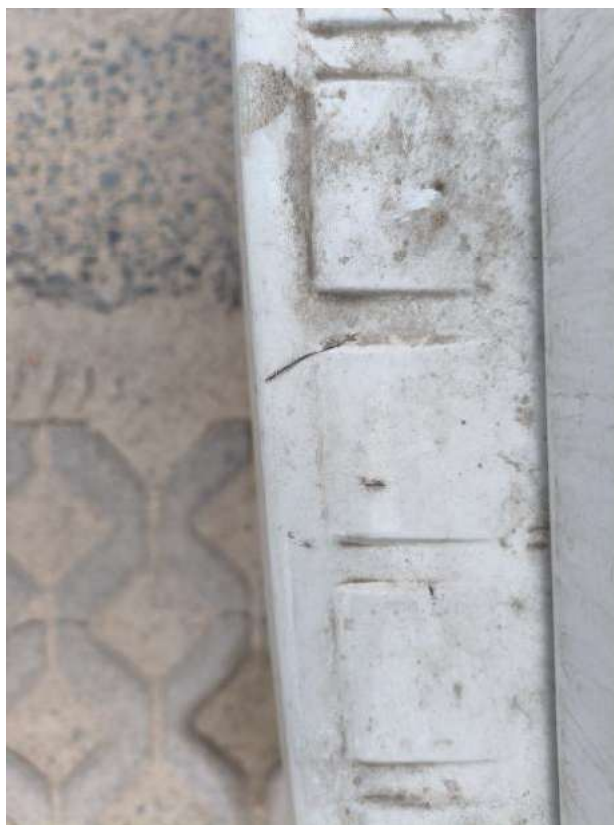
**Fot. 55**

Zderzak tylny - zdjęcie poglądowe 2
