Nr zlecenia DEKRA: PKOM(DZS)/GDA/21574/26/03/11
 Nr zlecenia/szkody:
 Data zlecenia: 11-03-2026

Ocena stanu technicznego pojazdu

Eurotax-Kod EC	Marka, model, typ pojazdu				Rodzaj nadwozia
	KIA, Ceed Sportswagon (CD)(2018-, S				KOM
Rodzaj silnika	Pojemność [ccm]	Moc [KM/kW]	Skrzynia biegów	Stan licznika [km] (odczytany)	Ilość drzwi/miejsc
z zapłonem iskrowym	998	100/74	manualna	189 340	5/5
Nr rej. pojazdu	Nr nadwozia (VIN)	Data 1-rej./rok prod.	Następne bad. tech.	Lakier	
CT840AA	U5YH4812ANL120401	06-04-2022/2022	26-03-2027	biały/UNI

Data oględzin: 07-04-2026

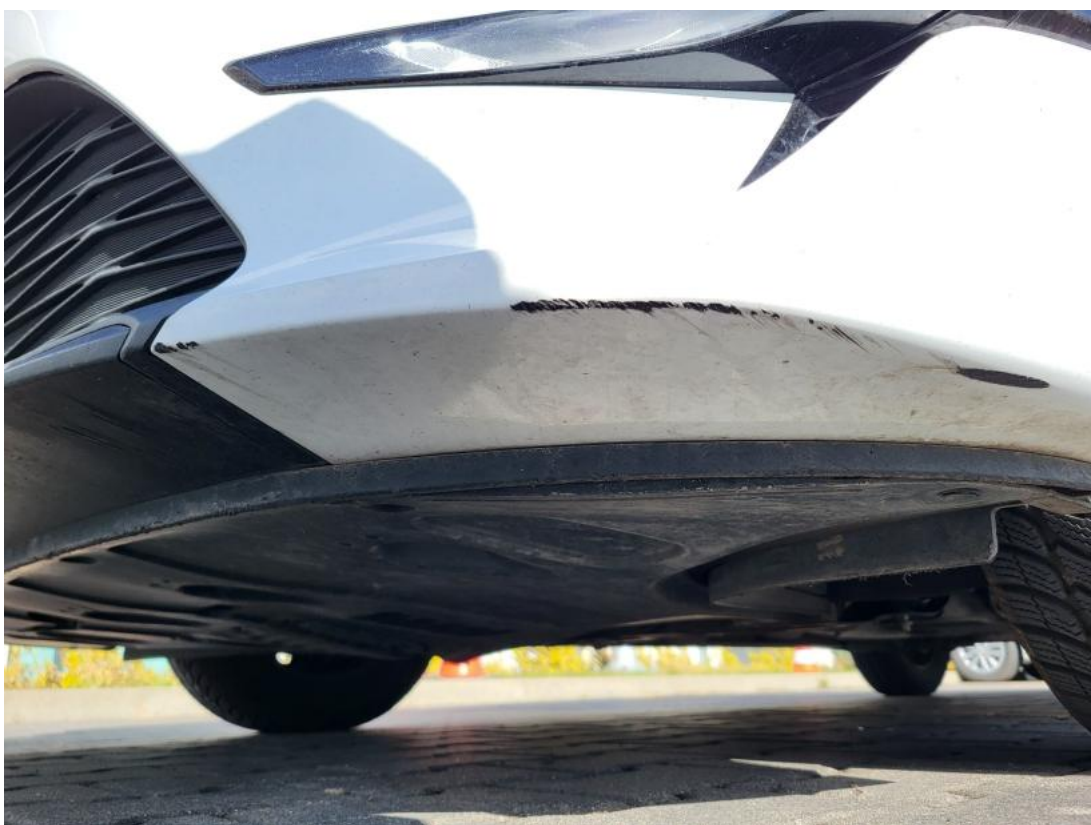
Fot. 36
Zderzak - zdjęcie poglądowe 1

Poz.	Nazwa części	Nr katalogowy	Opis uszkodzenia	Czas [rbg]
1	Klamka drzwi P P		zarysowanie	
2	Pokrywa		odpryski lakieru	
3	Spoiler zderzaka PRZ		zarysowanie	
4	Zderzak PRZ		odpryski lakieru, zarysowanie	
5	Zderzak TYŁ		zarysowanie	
6	Ośłona / wykładzina bocz. przestrz. bag. L		zarysowanie	
7	Ośłona / wykładzina bocz. przestrz. bag. P		zarysowanie	
8	Wykładzina pokrywy T		zarysowanie

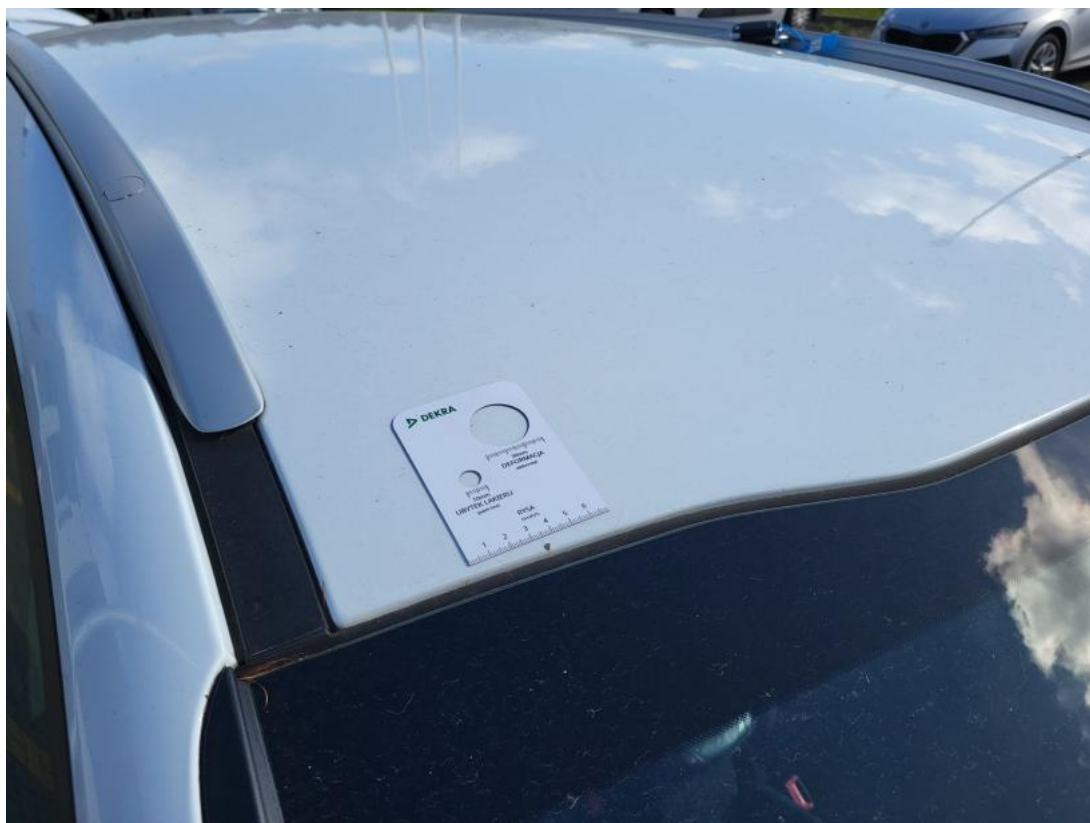
Fot. 42
Dach - zdjęcie poglądowe 1

Poz.	Nazwa części	Nr katalogowy	Opis uszkodzenia	NS [%]
1	Słupek (B) L		wgniecenie, zarysowanie	
2	Dach		korozja
