Nr zlecenia DEKRA: PKOM(DZS)/GDA/27968/26/03/30  
 Nr zlecenia/szkody:  
 Data zlecenia: 30-03-2026

## Ocena stanu technicznego pojazdu

Eurotax-Kod EC	Marka, model, typ pojazdu				Rodzaj nadwozia
	<b>OPEL, Astra K Sports Tourer, Enjoy Start/Stop</b>				KOM
Rodzaj silnika	Pojemność [ccm]	Moc [KM/kW]	Skrzynia biegów	Stan licznika [km] (odczytany)	Ilość drzwi/miejsc
z zapłonem samoczynnym	1598	110/81	manualna	156 657	5/5
Nr rej. pojazdu	Nr nadwozia (VIN)		Data 1-rej./rok prod.	Następne bad. tech.	Lakier
GD954TV	W0VBD8EF3K8064357		24-09-2019/2019	23-09-2026	srebrny/2-warstwowy metalizowany

**Data oględzin:** 15-04-2026

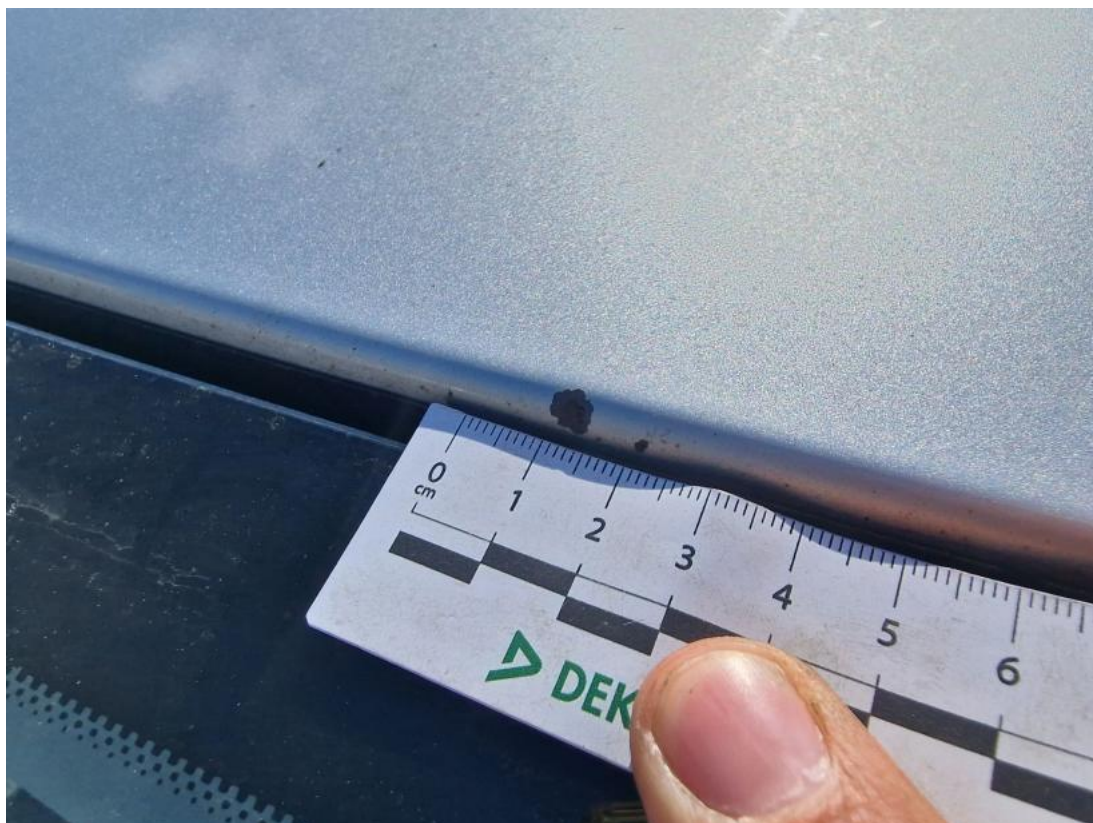
Poz.	Nazwa części	Nr katalogowy	Opis uszkodzenia	Czas [rbg]
1	Błotnik PP		wgniecenie	
2	Błotnik TP		wgniecenie, zarysowanie	
3	Drzwi P L		wgniecenie, zarysowanie	
4	Drzwi T P		wgniecenie, zarysowanie	
5	Drzwi T L		wgniecenie, zarysowanie	
6	Pokrywa		korozja	
7	Próg L		korozja, wgniecenia w ilości pow. 3	
8	Zderzak TYŁ		zarysowanie	
9	Dach		korozja

**Fot. 61**  
Dach - zdjęcie poglądowe 1

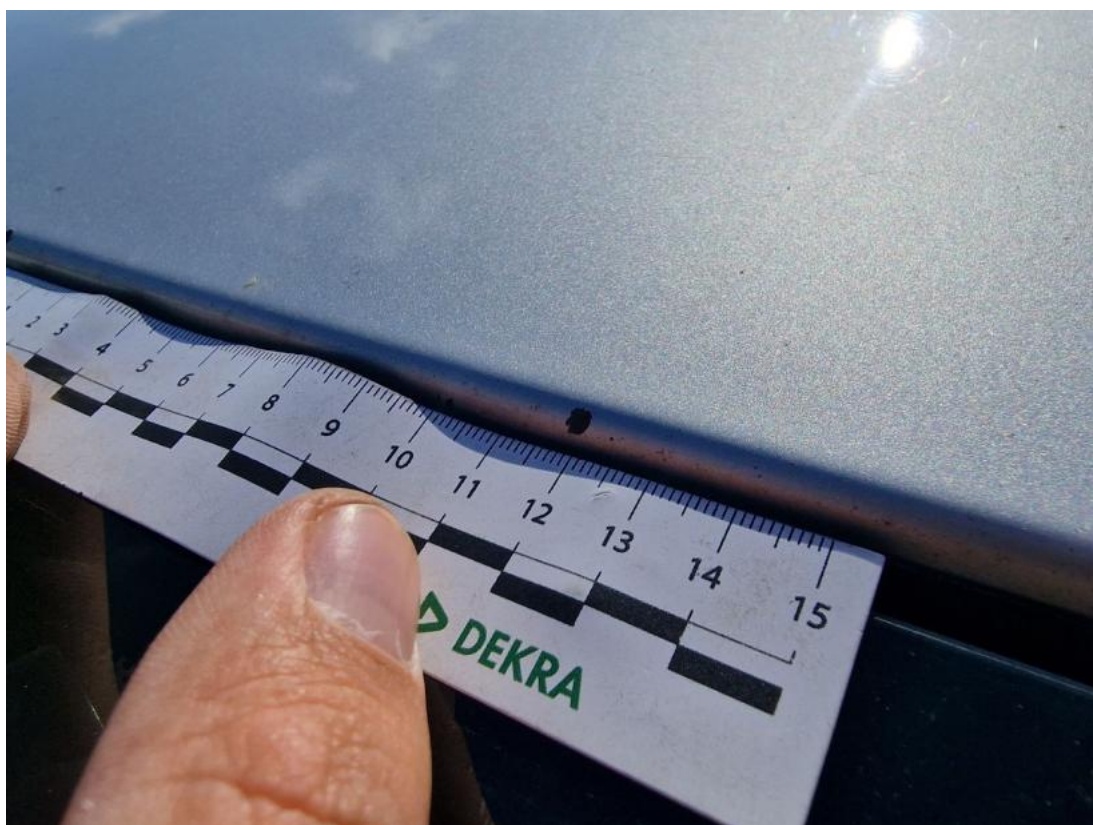
**Fot. 62**  
Dach - zdjęcie poglądowe 2

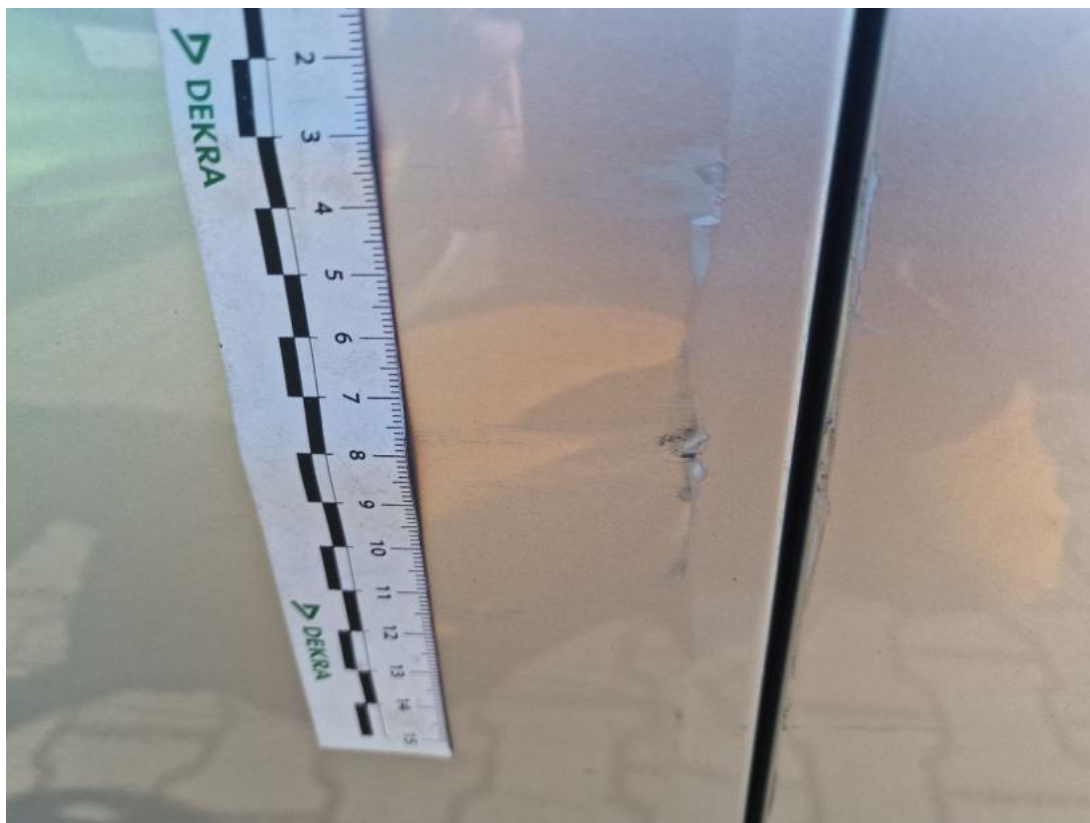
**Fot. 67**  
Drzwi przed L - Rysa/odprysk 1

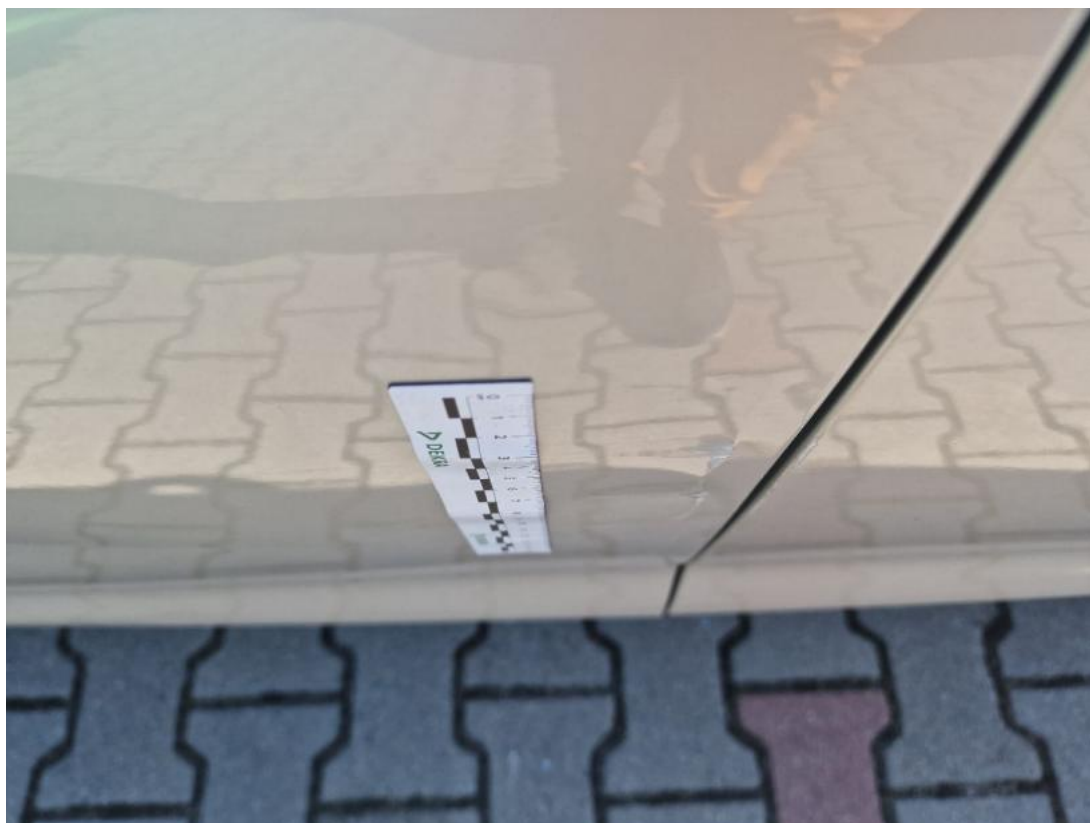
**Fot. 69**  
Drzwi przed L - Wgniecenie/odkształcenie 1
