Nr zlecenia DEKRA: PKOM(DZS)/GDA/30611/26/04/08
 Nr zlecenia/szkody:
 Data zlecenia: 08-04-2026

Ocena stanu technicznego pojazdu

Eurotax-Kod EC	Marka, model, typ pojazdu				Rodzaj nadwozia
	SKODA, Scala, Ambition				hatchback
Rodzaj silnika	Pojemność [ccm]	Moc [KM/kW]	Skrzynia biegów	Stan licznika [km] (odczytany)	Ilość drzwi/miejsc
z zapłonem iskrowym	999	110/81	manualna	188 450	5/5
Nr rej. pojazdu	Nr nadwozia (VIN)	Data 1-rej./rok prod.	Następne bad. tech.	Lakier	
DW5US83	TMBER6NW9P3060458	23-01-2023/2022	09-01-2028	srebrny/2-warstwowy metalizowany

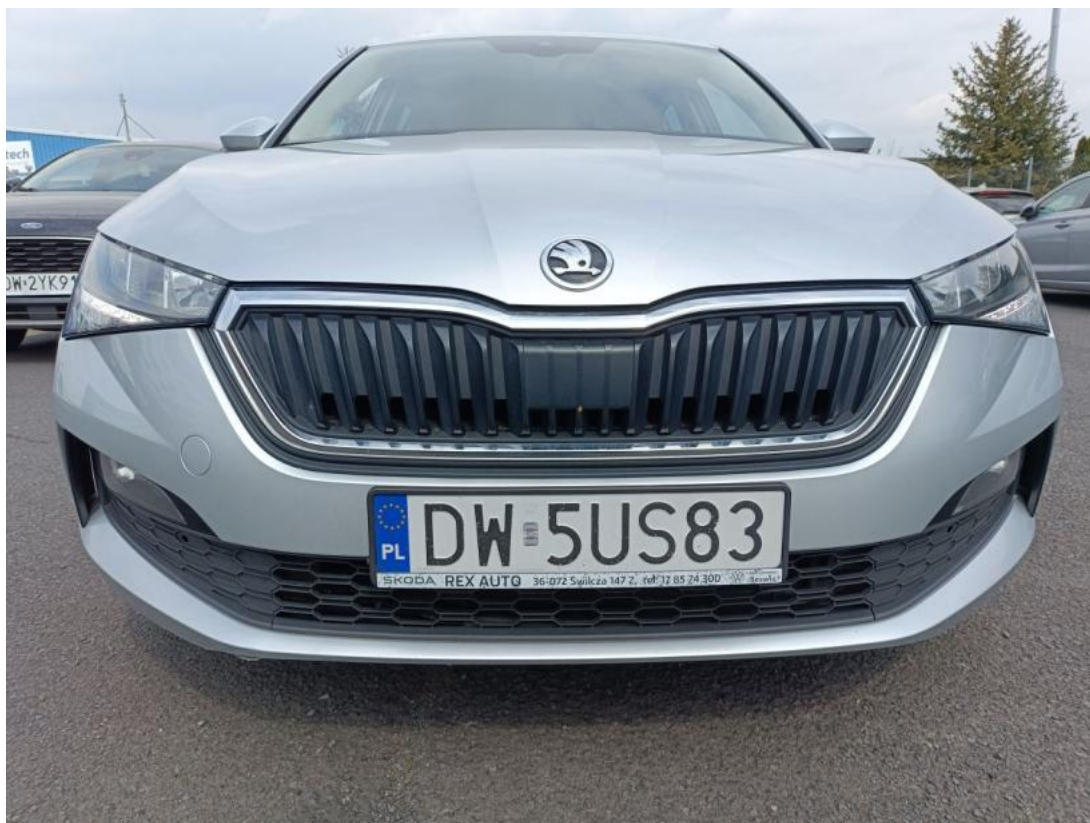
Poz.	Nazwa części	Nr katalogowy	Opis uszkodzenia	NS [%]
1	Zderzak PRZ		pęknięcie

Fot. 36
Zderzak przedni cz dolna - zdjęcie poglądowe 1

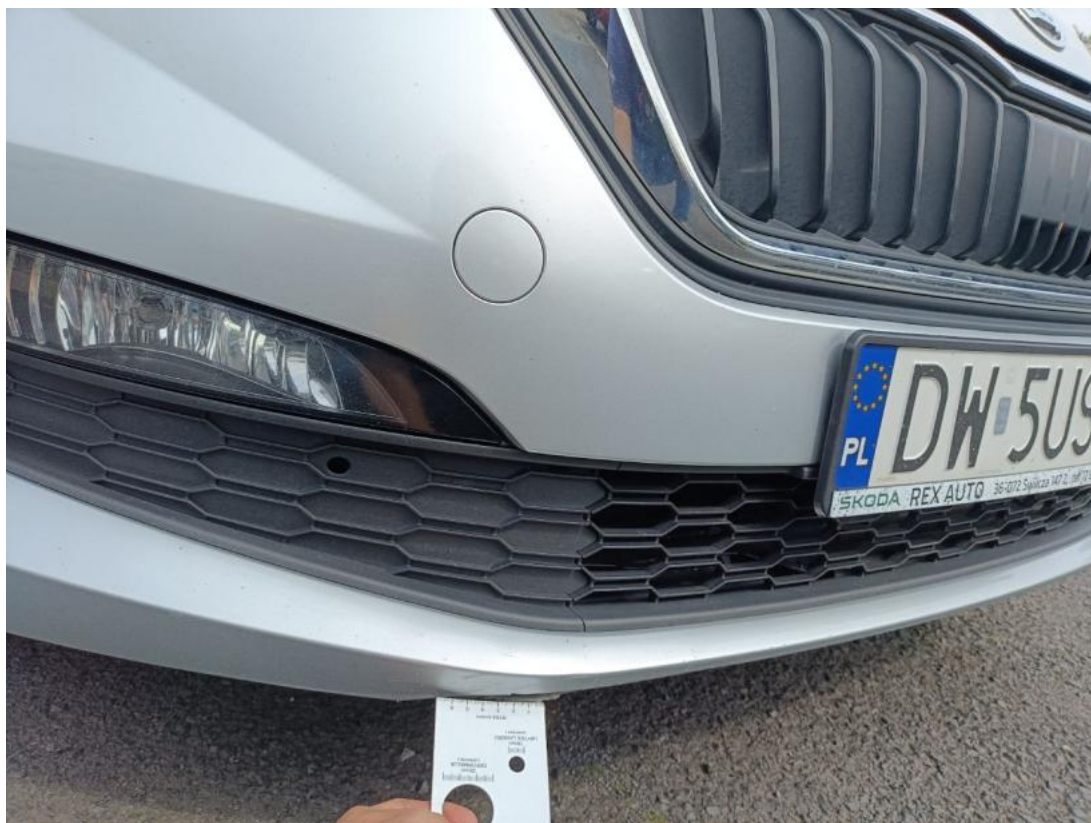
Fot. 37

Zderzak przedni cz dolna - zdjęcie poglądowe 2

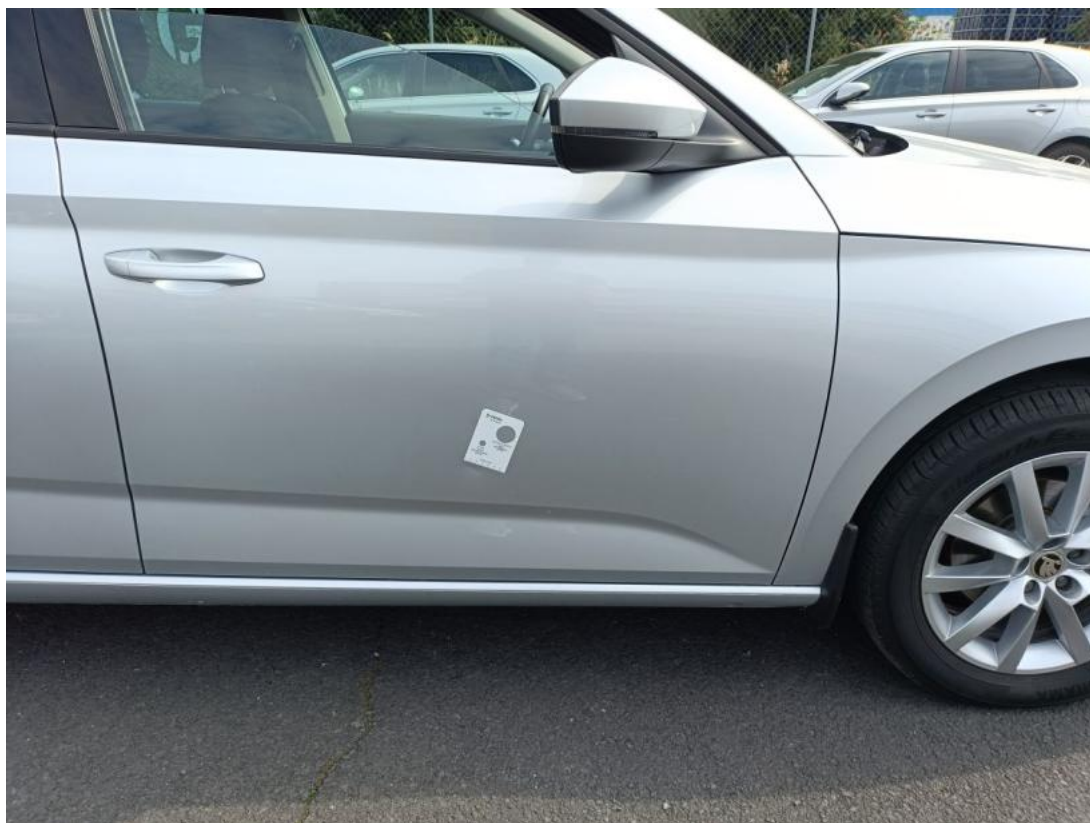
Fot. 41

Poz.	Nazwa części	Nr katalogowy	Opis uszkodzenia	Czas [rbg]
1	Drzwi P P		wgniecenie, zarysowanie

Drzwi przednie P - zdjęcie pogładowe 1

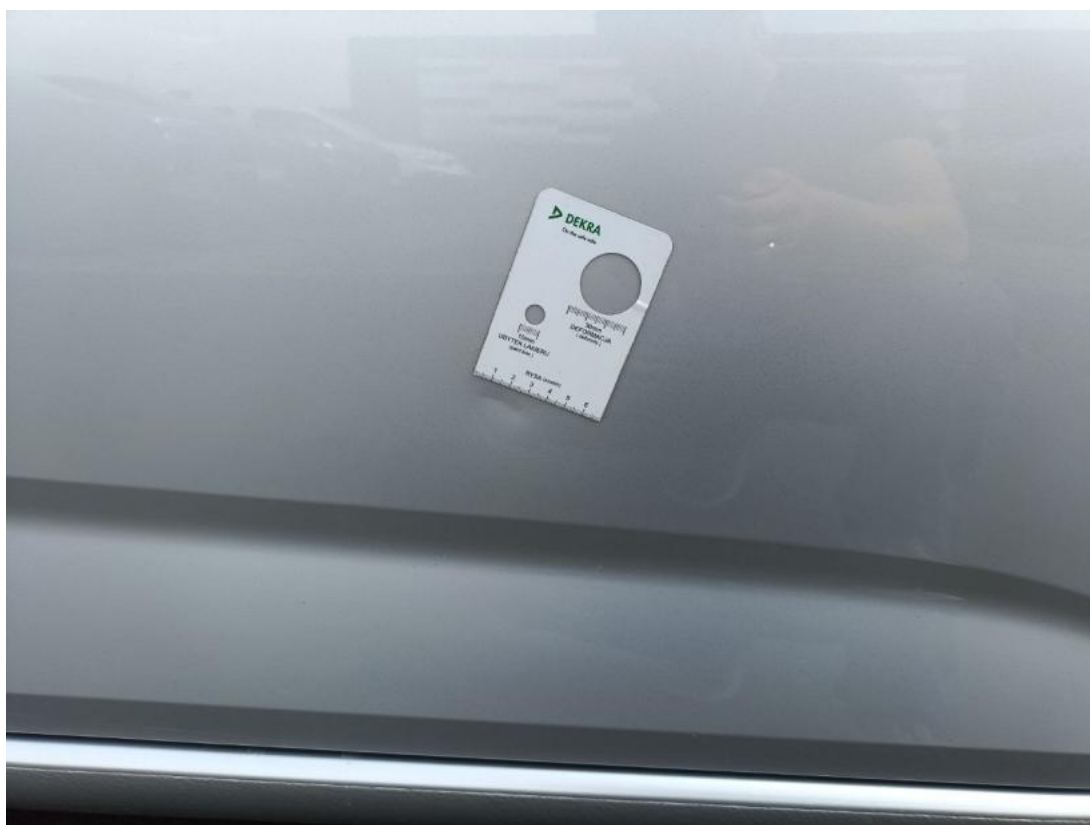
Fot. 42

Drzwi przednie P - zdjęcie pogładowe 2
