Nr zlecenia DEKRA: PKOM(DZS)/GDA/30137/26/04/07  
 Nr zlecenia/szkody:  
 Data zlecenia: 07-04-2026

## Ocena stanu technicznego pojazdu

Eurotax-Kod EC	Marka, model, typ pojazdu				Rodzaj nadwozia
	<b>OPEL, Astra K Sports Tourer, Enjoy Start/Stop</b>				KOM
Rodzaj silnika	Pojemność [ccm]	Moc [KM/kW]	Skrzynia biegów	Stan licznika [km] (odczytany)	Ilość drzwi/miejsc
z zapłonem samoczynnym	1598	110/81	manualna	161 994	5/5
Nr rej. pojazdu	Nr nadwozia (VIN)	Data 1-rej./rok prod.	Następne bad. tech.	Lakier	
WD9529M	W0VBD8EF8K8067903	16-09-2019/2019	01-09-2026	szary/2-warstwowy metalizowany

**Data oględzin:** 15-04-2026

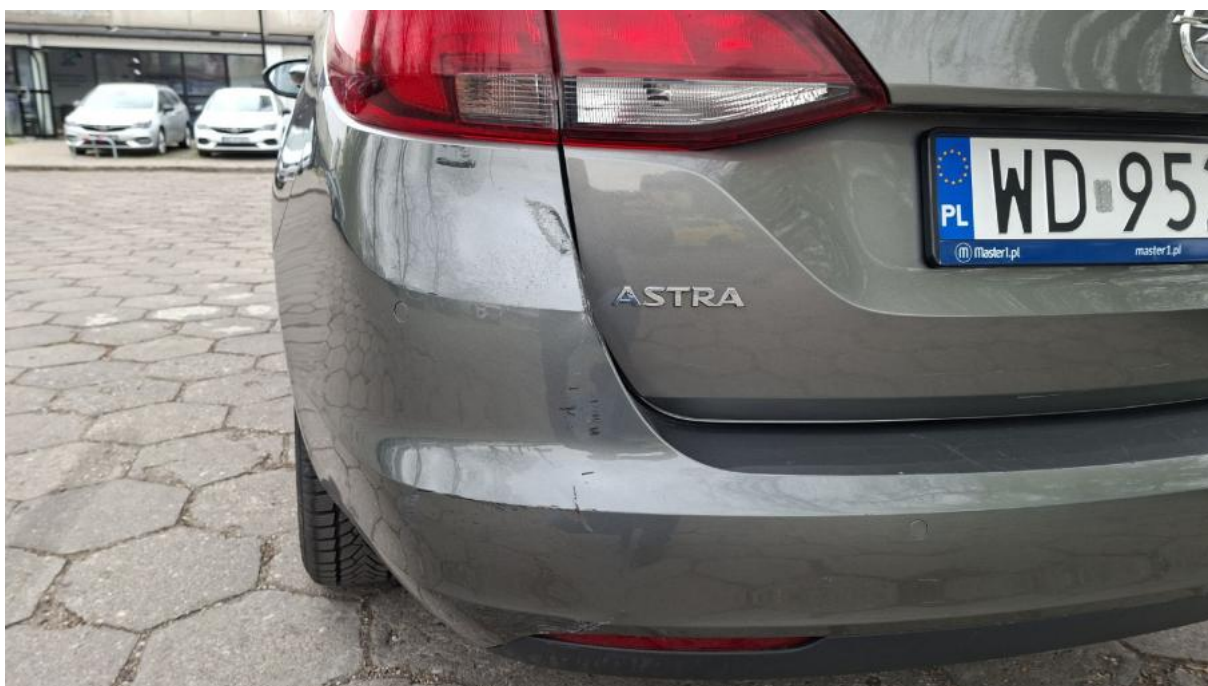
**Fot. 49**

Poz.	Nazwa części	Nr katalogowy	Opis uszkodzenia	NS [%]
1	Lampa TL		pęknięcie	
2	Zderzak TYŁ		odkształcenie, odpryski lakieru, zarysowanie

Zderzak tylny cz L - zdjęcie poglądowe 1

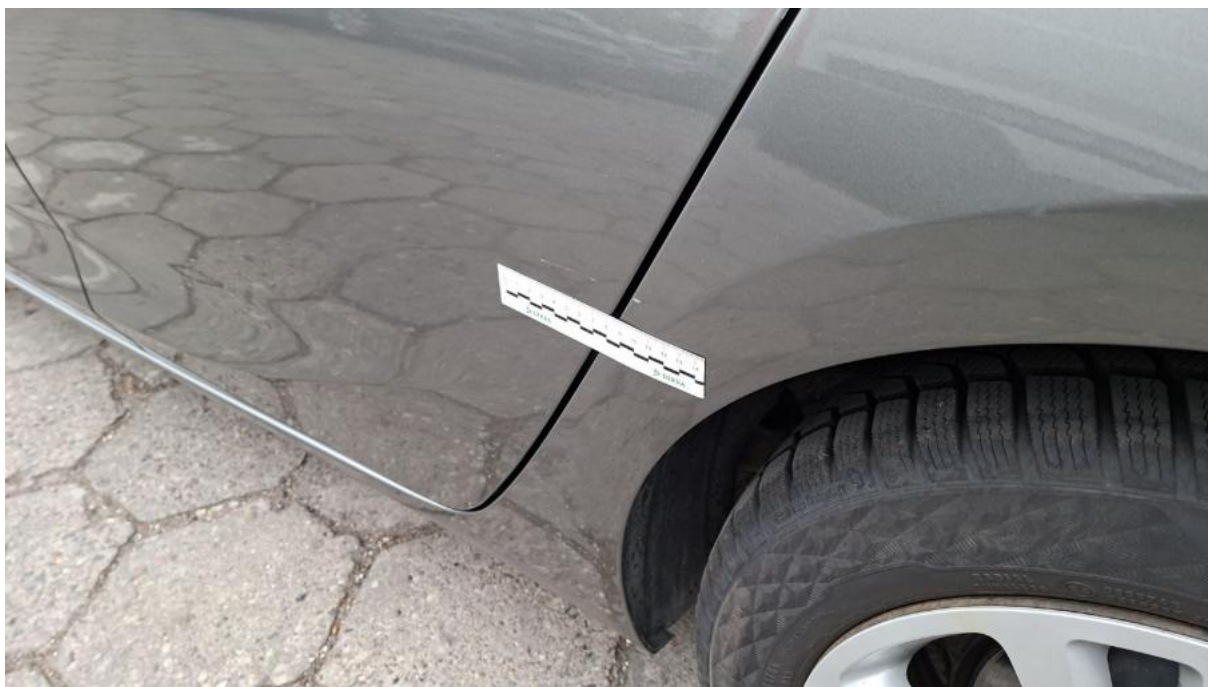
**Fot. 56**

Poz.	Nazwa części	Nr katalogowy	Opis uszkodzenia	Czas [rbg]
1	Błotnik PP		wgniecenie	
2	Błotnik TP		zarysowanie	
3	Błotnik TL		wgniecenie, zarysowanie	
4	Drzwi P P		zarysowanie	
5	Drzwi T L		odpryski lakieru, zarysowanie	
6	Pokrywa		wgniecenie, zarysowanie	
7	Reflektor PP		zarysowanie	
8	Słupek (B) L		wgniecenie	
9	Dach		wgniecenie	
10	Felga TP		zarysowanie	
11	Lusterko zewnętrzne P		zarysowanie	
12	Deska rozdzielcza		zarysowanie	
13	Kierownica		inne	
14	Konsola środkowa		zarysowanie	
15	Konsola tunelu śr.		zarysowanie	
16	Tapicerka drzwi PP		zarysowanie	
17	Tapicerka drzwi TL		zarysowanie

Błotnik tylny L / Ściana boczna L - zdjęcie poglądowe 1
