Nr zlecenia DEKRA: PKOM(DZS)/GDA/31344/26/04/10
Nr zlecenia/szkody:
Data zlecenia: 10-04-2026

Ocena stanu technicznego pojazdu

Eurotax-Kod EC	Marka, model, typ pojazdu				Rodzaj nadwozia
	JAGUAR, XF, R-Sport AWD				sedan
Rodzaj silnika	Pojemność [ccm]	Moc [KM/kW]	Skrzynia biegów	Stan licznika [km] (odczytany)	Ilość drzwi/miejsc
z zapłonem samoczynnym	1999	240/177	automatyczna	149 768	4/5
Nr rej. pojazdu	Nr nadwozia (VIN)		Data 1-rej./rok prod.	Następne bad. tech.	Lakier
KR8WY55	SAJBA4BN4JCY66064		21-08-2018/2017	14-03-2027	czarny/2-warstwowy metalizowany

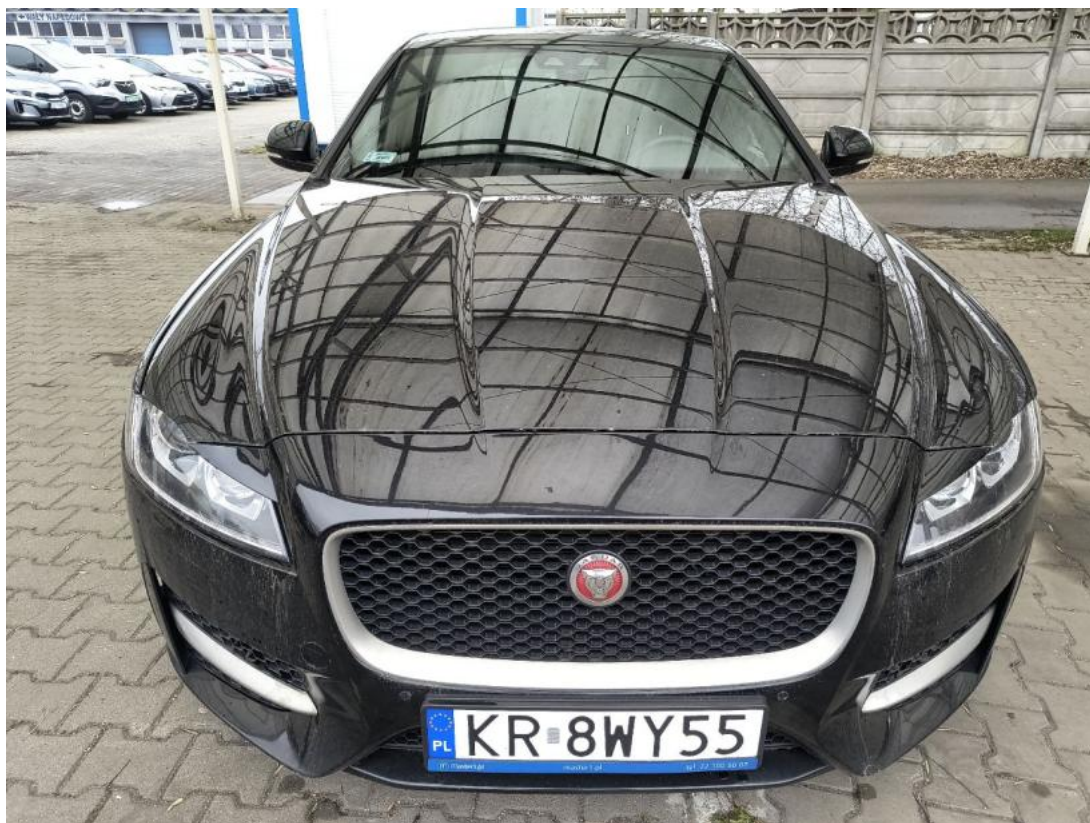
Fot. 2
Przód

Poz.	Nazwa części	Nr katalogowy	Opis uszkodzenia	NS [%]
1	Zderzak PRZ		wgniecenie, zarysowanie	
2	Felga TP		zarysowanie	
3	Fotel PL		zabrudzenie

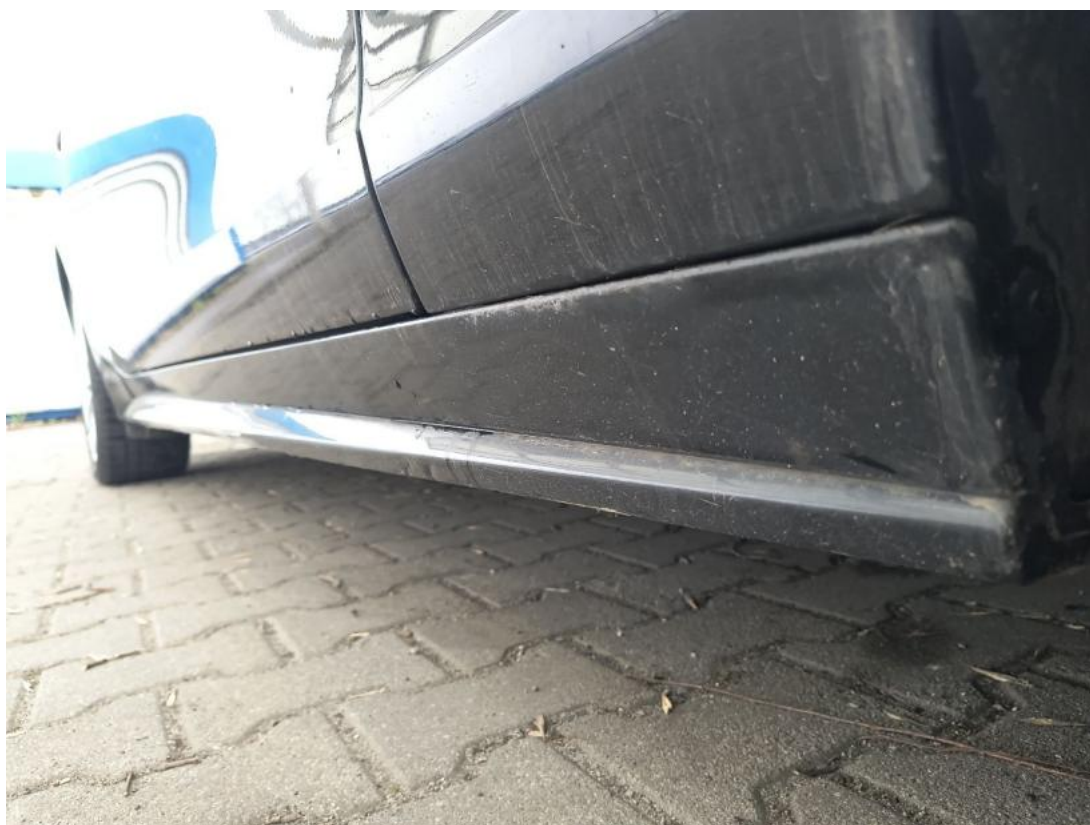
Fot. 4
Próg prawy (widok od przodu)

Poz.	Nazwa części	Nr katalogowy	Opis uszkodzenia	Czas [rbg]
1	Próg P		zarysowanie	
2	Zderzak TYŁ		zarysowanie	
3	Przygotowanie do serwisu
