Nr zlecenia DEKRA: PKOM(DZS)/GDA/21408/26/03/10
Nr zlecenia/szkody:
Data zlecenia: 10-03-2026

Ocena stanu technicznego pojazdu

Eurotax-Kod EC	Marka, model, typ pojazdu				Rodzaj nadwozia
	KIA, Ceed Sportswagon (CD)(2018-, S				KOM
Rodzaj silnika	Pojemność [ccm]	Moc [KM/kW]	Skrzynia biegów	Stan licznika [km] (odczytany)	Ilość drzwi/miejsc
z zapłonem iskrowym	998	100/74	manualna	193 219	5/5
Nr rej. pojazdu	Nr nadwozia (VIN)	Data 1-rej./rok prod.	Następne bad. tech.	Lakier	
CT592AA	U5YH4812ANL120386	30-03-2022/2022	06-03-2027	biały/UNI

Data oględzin: 07-04-2026

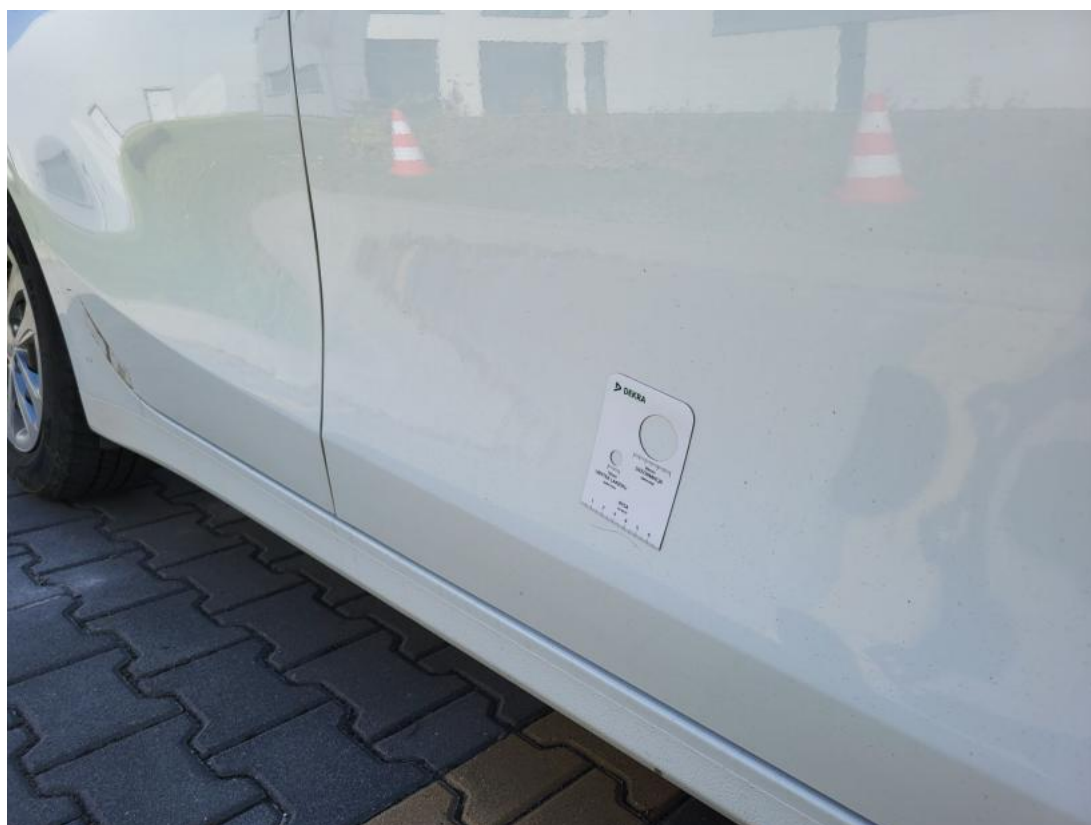
Fot. 42

Poz.	Nazwa części	Nr katalogowy	Opis uszkodzenia	Czas [rbg]
1	Drzwi P P		zarysowanie	
2	Drzwi T L		odpryski lakieru, zarysowanie	
3	Kołpak PP		zarysowanie	
4	Kierownica		odbarwienie	
5	Tapicerka drzwi PL		zarysowanie	
6	Oslona / wykładzina bocz. przestr. bag. L		zarysowanie	
7	Oslona / wykładzina bocz. przestr. bag. P		zarysowanie	
8	Wykładzina pokrywy T		zarysowanie

Drzwi przednie P - zdjęcie pogładowe 1

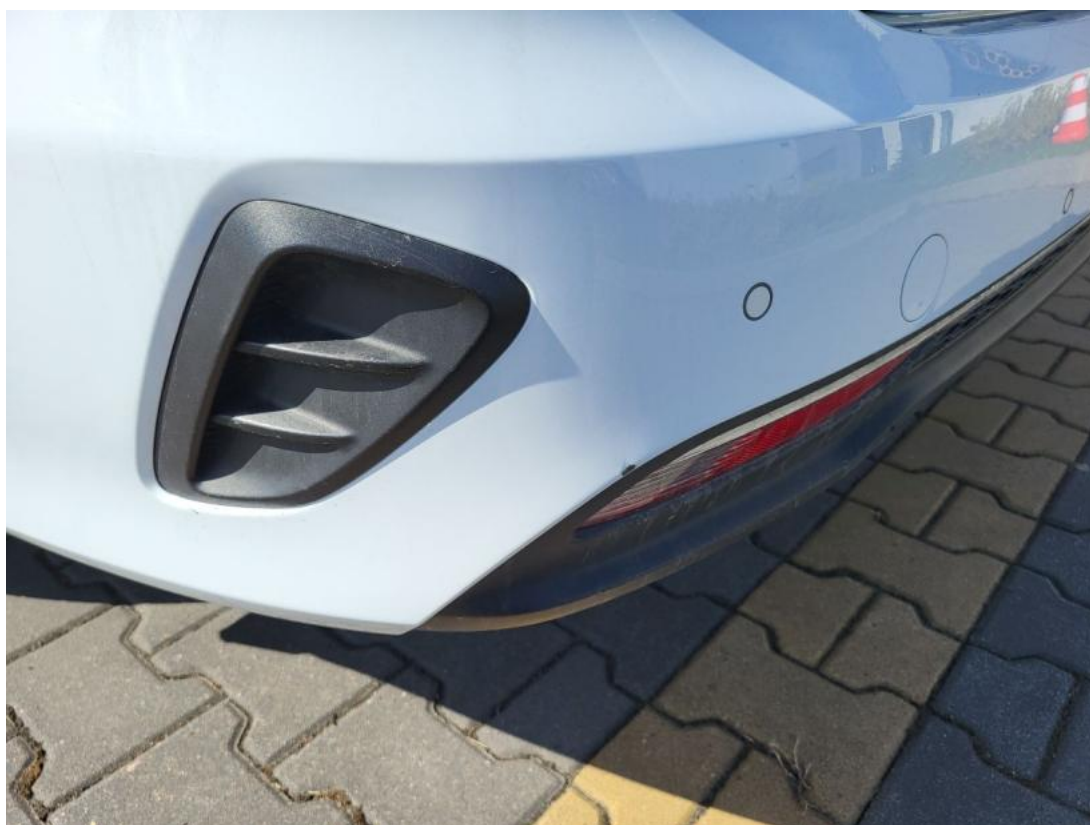
Fot. 48
Zderzak tylny - zdjęcie poglądowe 1

Poz.	Nazwa części	Nr katalogowy	Opis uszkodzenia	Czas [rbg]
1	Pokrywa		korozja, odpryski lakieru, zarysowanie	
2	Próg P		korozja, zarysowanie głębokie	
3	Słupek (B) L		wgniecenie, zarysowanie	
4	Zderzak TYŁ		wgniecenie, zarysowanie	
5	Dach		korozja	
6	Podsufitka		zabrudzenie

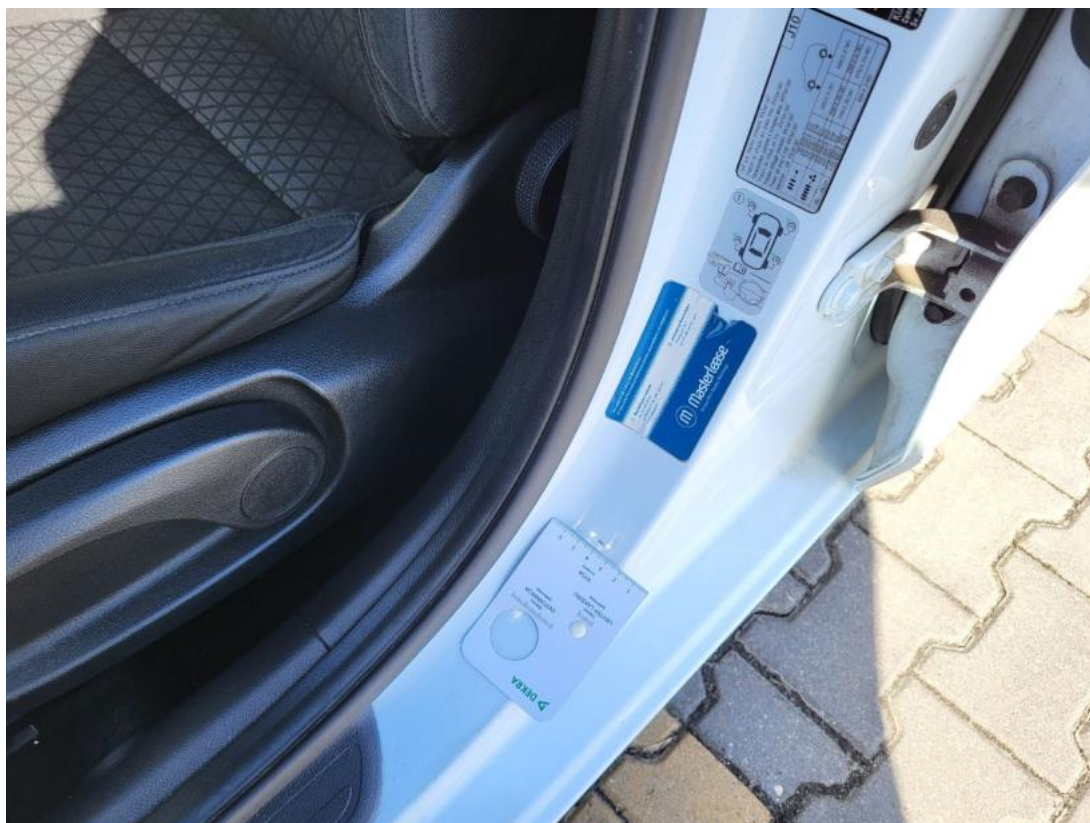
Fot. 53

Słupek środkowy L - zdjęcie poglądowe 1
