Nr zlecenia DEKRA: PKOM(DZS)/GDA/27624/26/03/27  
Nr zlecenia/szkody:  
Data zlecenia: 27-03-2026

## Ocena stanu technicznego pojazdu

Eurotax-Kod EC	Marka, model, typ pojazdu				Rodzaj nadwozia
	<b>DACIA, Sandero, Expression</b>				hatchback
Rodzaj silnika	Pojemność [ccm]	Moc [KM/kW]	Skrzynia biegów	Stan licznika [km] (odczytany)	Ilość drzwi/miejsc
z zapłonem iskrowym	999	91/67	manualna	35 105	5/5
Nr rej. pojazdu	Nr nadwozia (VIN)	Data 1-rej./rok prod.	Następne bad. tech.	Lakier	
WJ5586L	UU1DJF00970319522	17-01-2023/2022	17-01-2028	czarny/2-warstwowy metalizowany

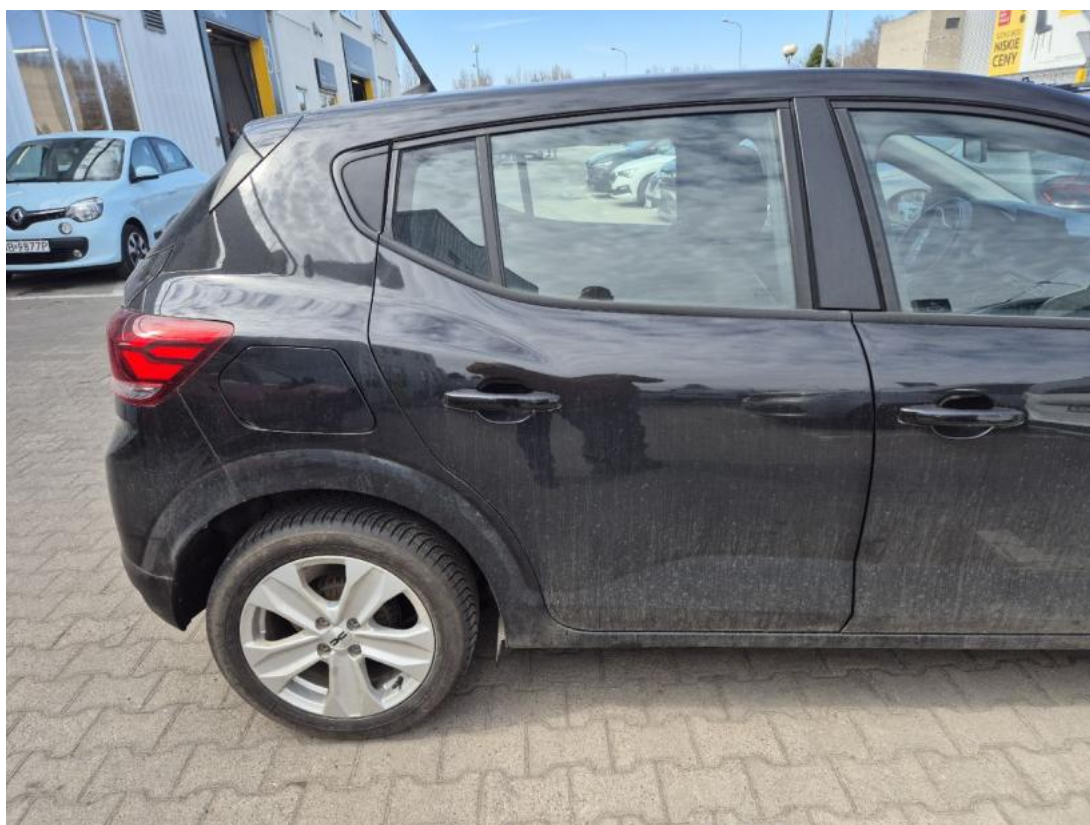
**Fot. 6**  
Bok prawy z tyłu

Poz.	Nazwa części	Nr katalogowy	Opis uszkodzenia	Czas [rbg]
1	Drzwi T P		zarysowanie	
2	Drzwi T L		zarysowanie
