Nr zlecenia DEKRA: PKOM(DZS)/GDA/31640/26/04/10
 Nr zlecenia/szkody:
 Data zlecenia: 10-04-2026

Ocena stanu technicznego pojazdu

Eurotax-Kod EC	Marka, model, typ pojazdu				Rodzaj nadwozia
	RENAULT, Kangoo, Combi Maxi Pack Clim				KOM
Rodzaj silnika	Pojemność [ccm]	Moc [KM/kW]	Skrzynia biegów	Stan licznika [km] (odczytany)	Ilość drzwi/miejsc
z zapłonem samoczynnym	1461	90/66	manualna	188 428	5/5
Nr rej. pojazdu	Nr nadwozia (VIN)		Data 1-rej./rok prod.	Następne bad. tech.	Lakier
DW8SH85	VF1FW51M157640272		23-03-2017/2017		srebrny/2-warstwowy metalizowany

Data oględzin: 22-04-2026

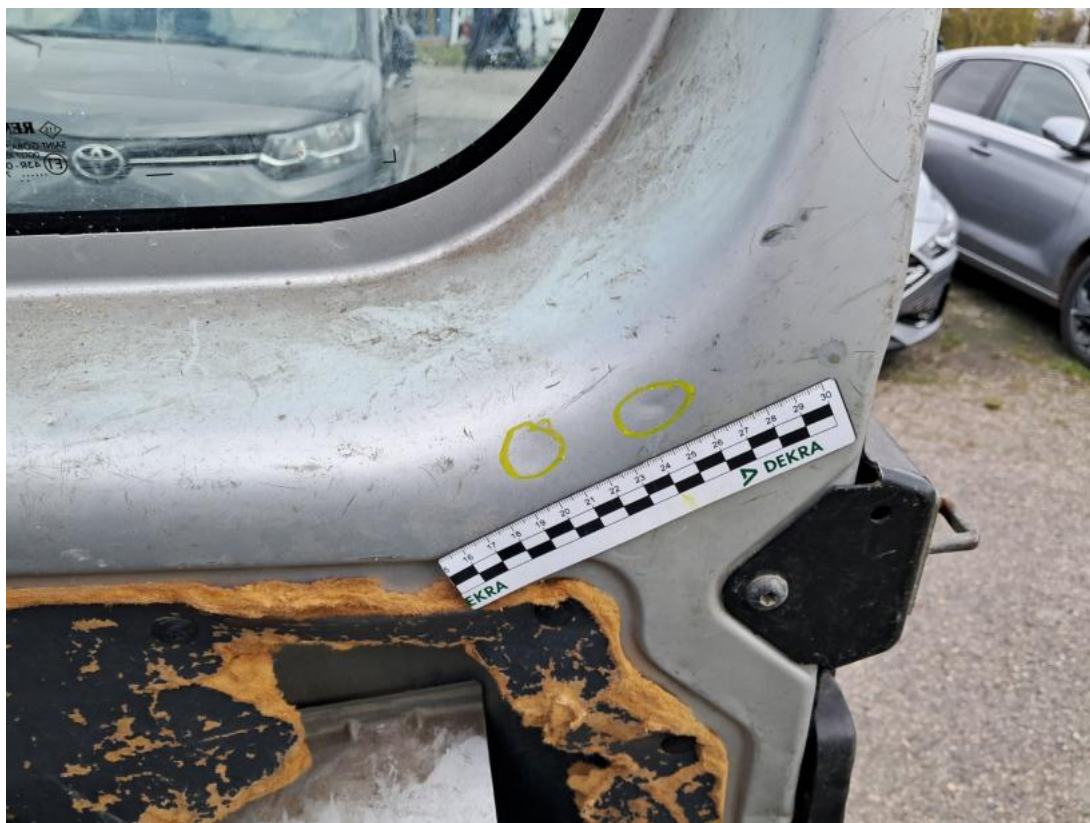
Fot. 84
Drzwi tyłu lewe - Wgniecenie/odkształcenie 1
