## Raport z oględzin pojazdu

Numer raportu	216306/9/25-11401	Data raportu	10-09-2025
Rzeczoznawcy	Marcin Sosnowski. mgr inż. Przemysław Ostap	Data oględzin	04-09-2025
Nr zlecenia	PCM(DZS)/GDA/64566/25/08/29	Miejsce oględzin	MASTER1 WARSZAWA/KLAUDYN, ES...

Numer identyfikacyjny (VIN)	<b>NLHBM81GAPZ299087</b>
Marka, model	HYUNDAI Bayon 21-24
Typ, wersja	Bayon 1.0 T-GDI Modern
Numer rejestracyjny	GD3K656
Silnik (rodz./poj./moc)	benz./998 ccm/74 kW
Stan licznika	22 258 km
Data 1. rej./rok prod.	14-09-2023/2023
Data nast. bad. techn.	14-09-2026
Nadwozie	KOM 5/5
Lakier	czerwony/METALIK
Skrzynia biegów	manualna

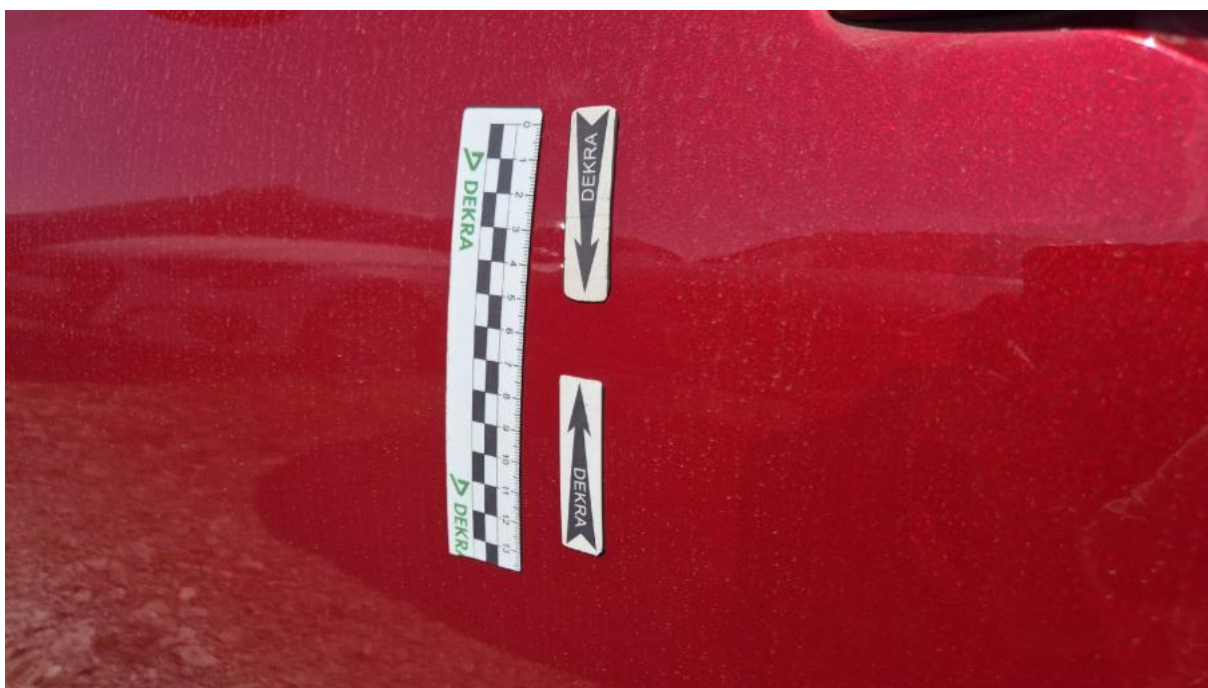
**Fot. 37**

1	Kołpak koła przód R	połamana(y)	WY	0.1
2	Drzwi przednie (nieuzbrojone) L	rysa/odprysk	NA	0.5
3	Tapicerka siedziska 1.rząd L	zabrudzenie	NA	0.5
4	Drzwi przednie (nieuzbrojone) L	wgniecenie/odkształcenie		
5	Zderzak, róg R	rysa/odprysk		
6	Błotnik tył L	wgniecenie/odkształcenie		
7	Błotnik tył R	wgniecenie/odkształcenie

Drzwi przed L - zdjęcie poglądowe 1
