Raport z oględzin pojazdu

Numer raportu	07010/8/25-15201	Data raportu	30-08-2025
Rzeczoznawcy	Marcin Sosnowski. mgr inż. Paweł Barszcz (NEW)	Data oględzin	26-08-2025
Nr zlecenia	PCM(DZS)/GDA/60637/25/08/18	Miejsce oględzin	AUTOMARKET WOLA, PRYMASA TYSI...

Numer identyfikacyjny (VIN)	W0VZT8EP4N1008600
Marka, model	OPEL Insignia B Sports Tourer...
Typ, wersja	Insignia 2.0 CDTI Elegance S&S
Numer rejestracyjny	WJ1222L
Silnik (rodz./poj./moc)	diesel/1995 ccm/128 kW
Stan licznika	160 649 km
Data 1. rej./rok prod.	31-08-2022/2022
Data nast. bad. techn.	31-08-2025
Nadwozie	KOM 5/5
Lakier	czarny/2-warstwowy metalizowany
Skrzynia biegów	automatyczna

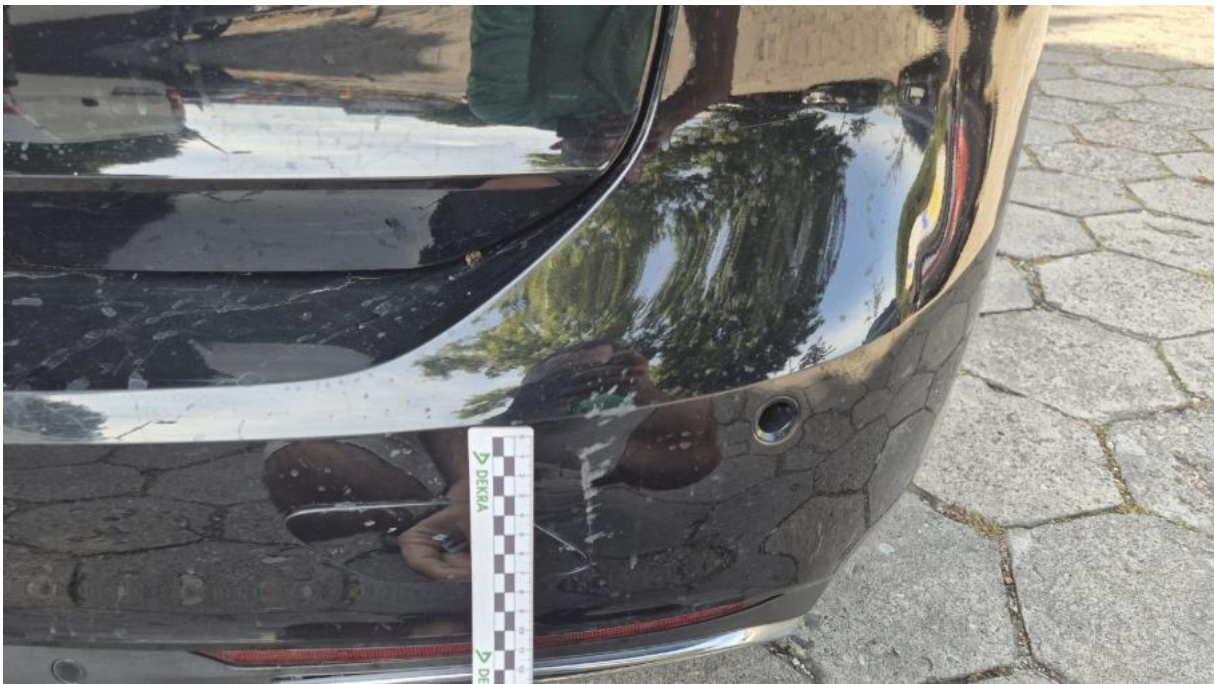
Fot. 52

Poz.	Nazwa pozycji	Opis uszkodzeń	Kwalifik.	Naprawa [rbg]
1	Wykładzina tłumiąca pokrywy przedniej	pęknięcie/rozerwanie	WY	0.2
2	Okładzina zderzaka tylnego	pęknięcie	WY	1.5
3	Czujnik odstepu tylny R	brak	WY	
4	Dach	liczne, wgniecenie	NA	3
5	Pokrywa przednia	odpryski lakieru		
6	Drzwi przednie (nieuzbrojone) R	odpryski lakieru		
7	Oslona lusterka zewnetrznego L	zarysowanie		
8	Oslona lusterka zewnetrznego R	zarysowanie		
9	Poszycie drzwi tylnych R	zarysowanie, wgniecenie, wgniecenie		
10	Blotnik tylny L	zarysowanie, wgniecenie		
11	Blotnik tylny R	zarysowanie, wgniecenie		
12	Pokrywa tylna	zarysowanie		
13	Tarcza kola aluminiowa przód R	zarysowanie

Zderzak tylny - zdjęcie poglądowe 1
