Raport z oględzin pojazdu

| Numer raportu | 216963/11/25-11401 | Data raportu | 03-11-2025 |

| Marka, model | VOLVO XC40 22- |
| Numer rejestracyjny | WD0165R |

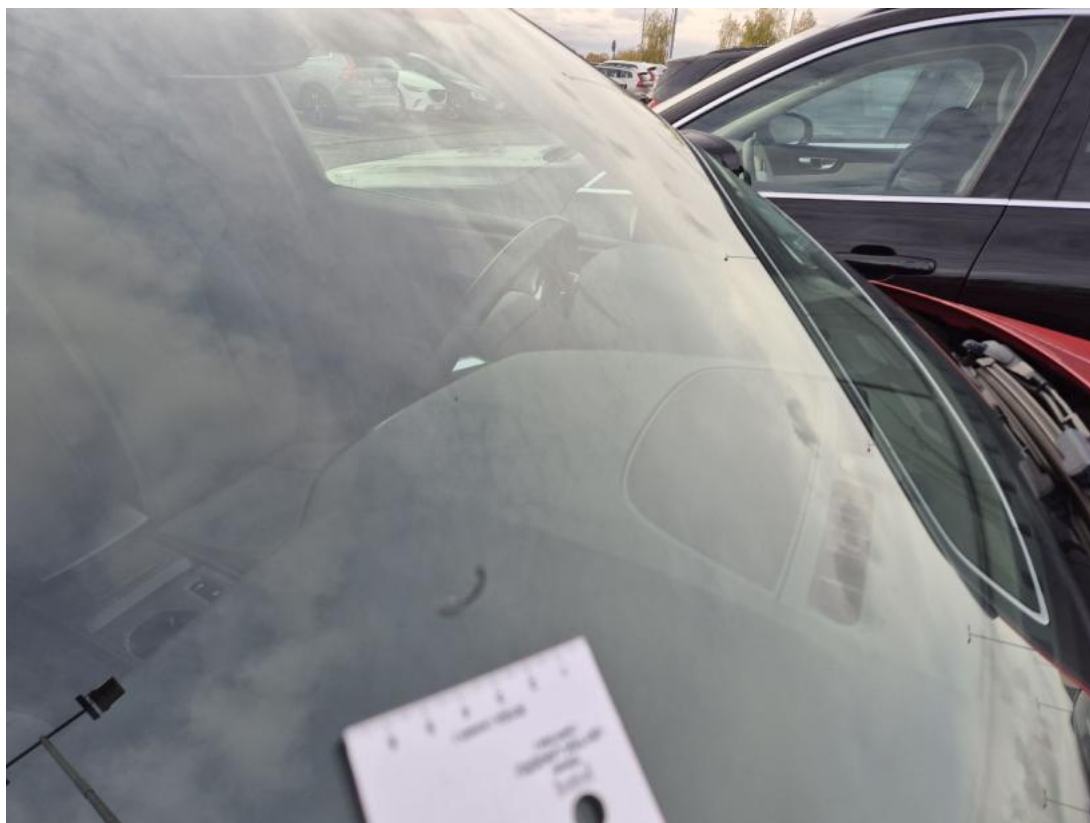
Fot. 39

| Poz. | Nazwa pozycji | Opis uszkodzeń | Kwalifik. | Naprawa [rbg] |
|---|---|--|---|---|
| 1 | Szyba przednia barwiona | pęknięcie | WY | 2.1 |

Szyba czołowa - zdjęcie poglądowe 1

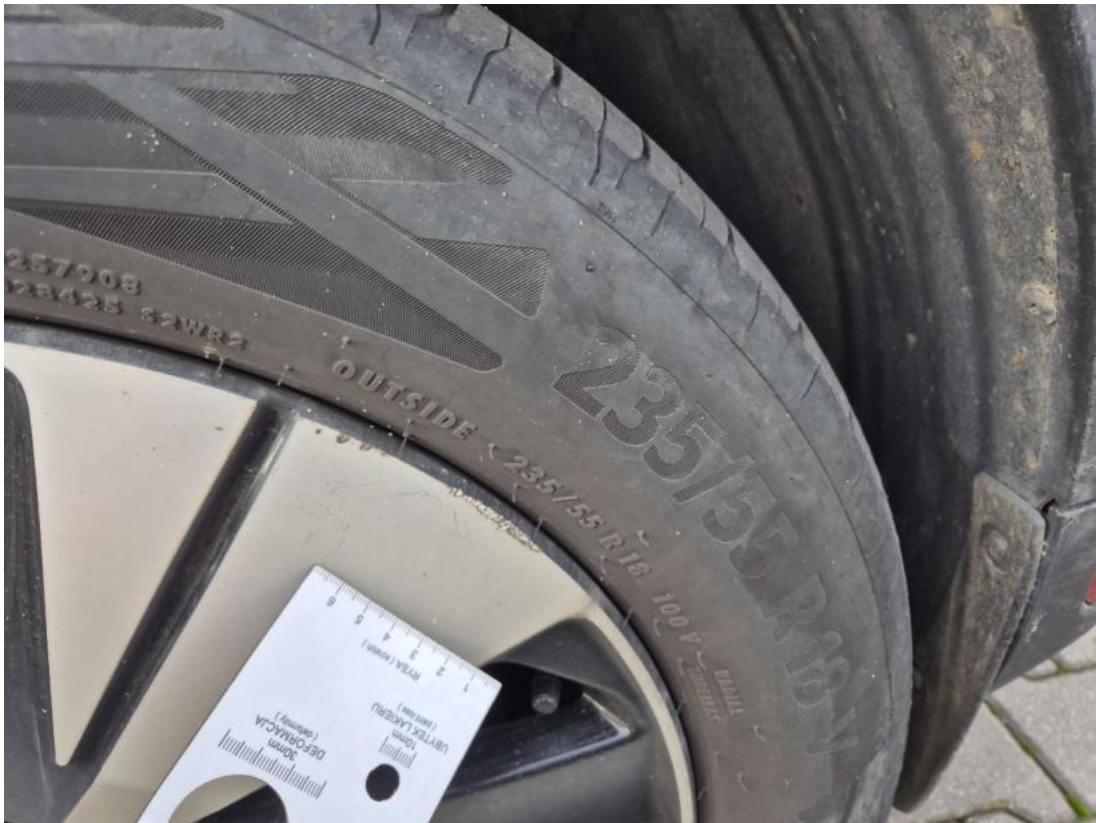
Fot. 41
Felga aluminiowa przednia P - zdjęcie poglądowe 1

| Poz. | Nazwa pozycji | Opis uszkodzeń | Kwalifik. | Naprawa [rbg] |
|---|---|--|---|---|
| 4 | Tarcza koła aluminiowa przód R | rysa/odprysk, ubytki materiału | NA | 2 |

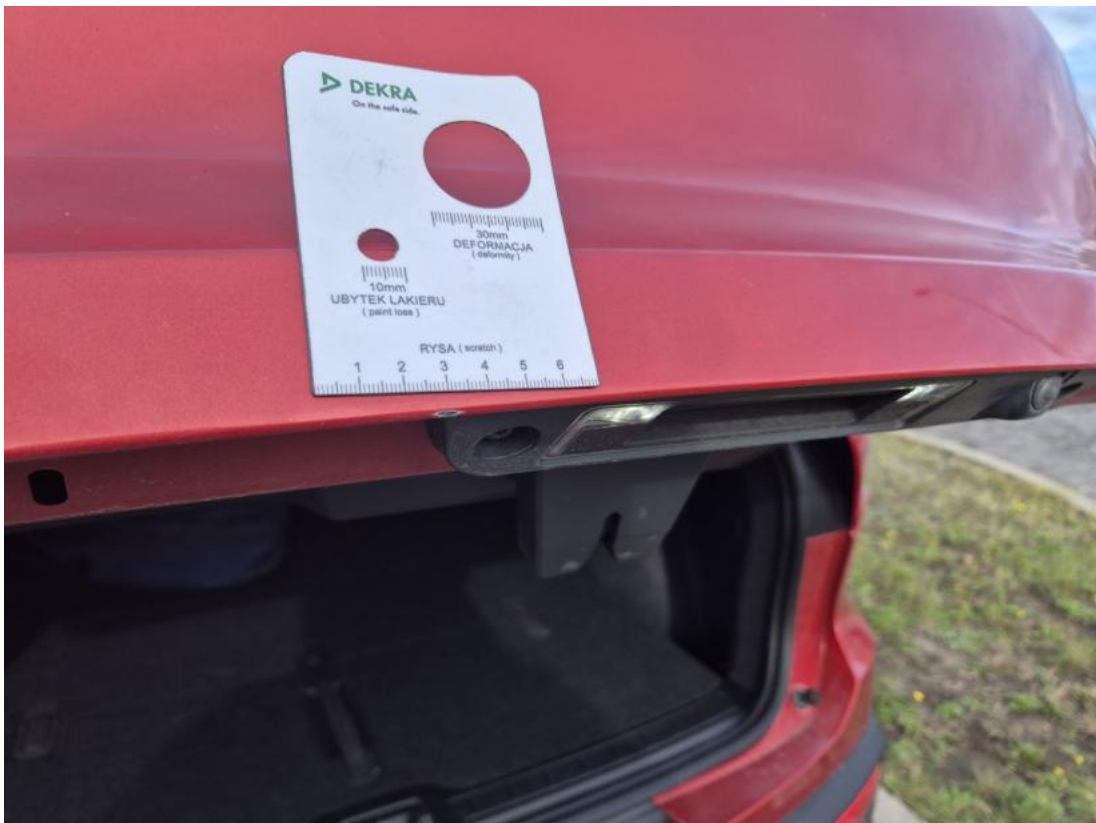
Fot. 47

| Poz. | Nazwa pozycji | Opis uszkodzeń | Kwalifik. | Naprawa [rbg] |
|---|---|--|---|---|
| 11 | Pokrywa tylna | rysa/odprysk | | |

Pokrywy bagażnika - zdjęcie poglądowe 1

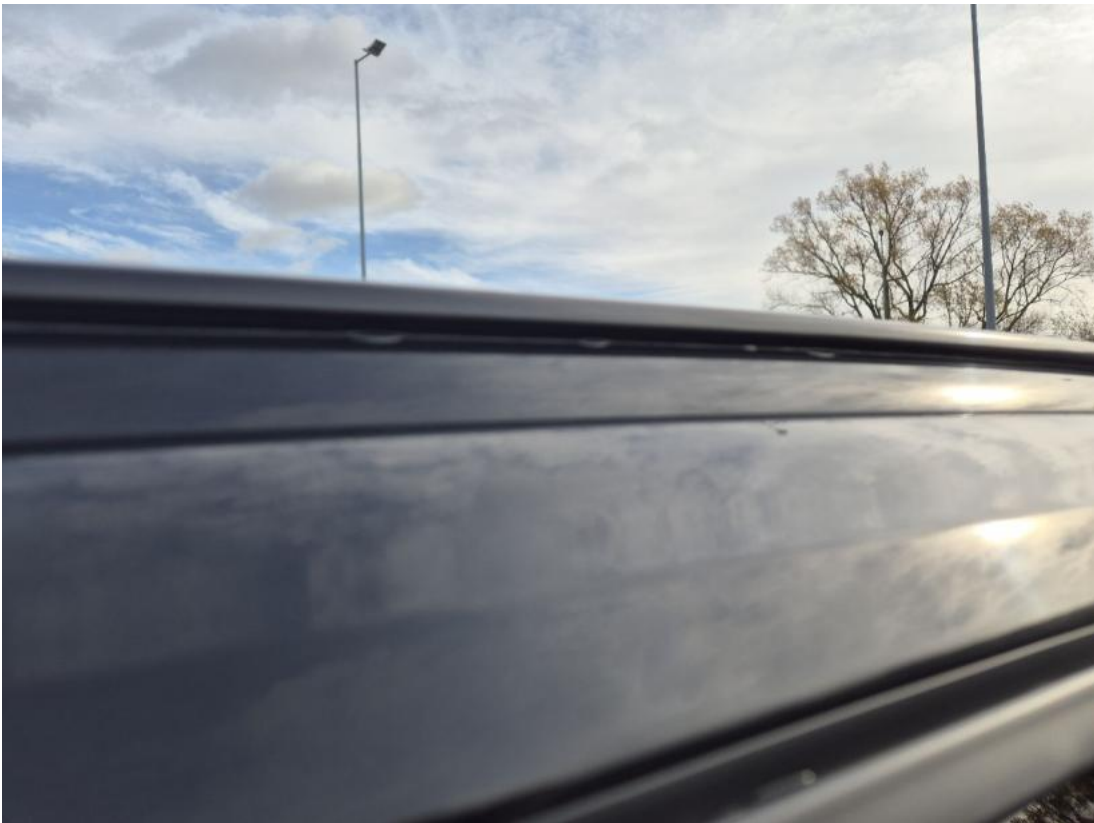
Fot. 53

Reling L - zdjęcie poglądowe 1
