Raport z oględzin pojazdu

Numer raportu	215812/7/25-11401	Data raportu	24-07-2025
Rzeczoznawcy	Paweł Szwabowicz mgr inż. Przemysław Ostap	Data oględzin	23-07-2025
Nr zlecenia	PCM(DZS)/GDA/46483/25/06/26	Miejsce oględzin	Ostrowska 122, 63-700 Krotoszyn, 63-70...

Numer identyfikacyjny (VIN)	VF1RJA00069809818
Marka, model	RENAULT Clio V 19-23
Typ, wersja	Clio 1.0 TCe Equilibre
Numer rejestracyjny	WJ5648L
Silnik (rodz./poj./moc)	benz./999 ccm/67 kW
Stan licznika	77 080 km
Data 1. rej./rok prod.	20-01-2023/2022
Data nast. bad. techn.	20-01-2026
Nadwozie	hatchback 5/5
Lakier	biały/UNI
Skrzynia biegów	manualna

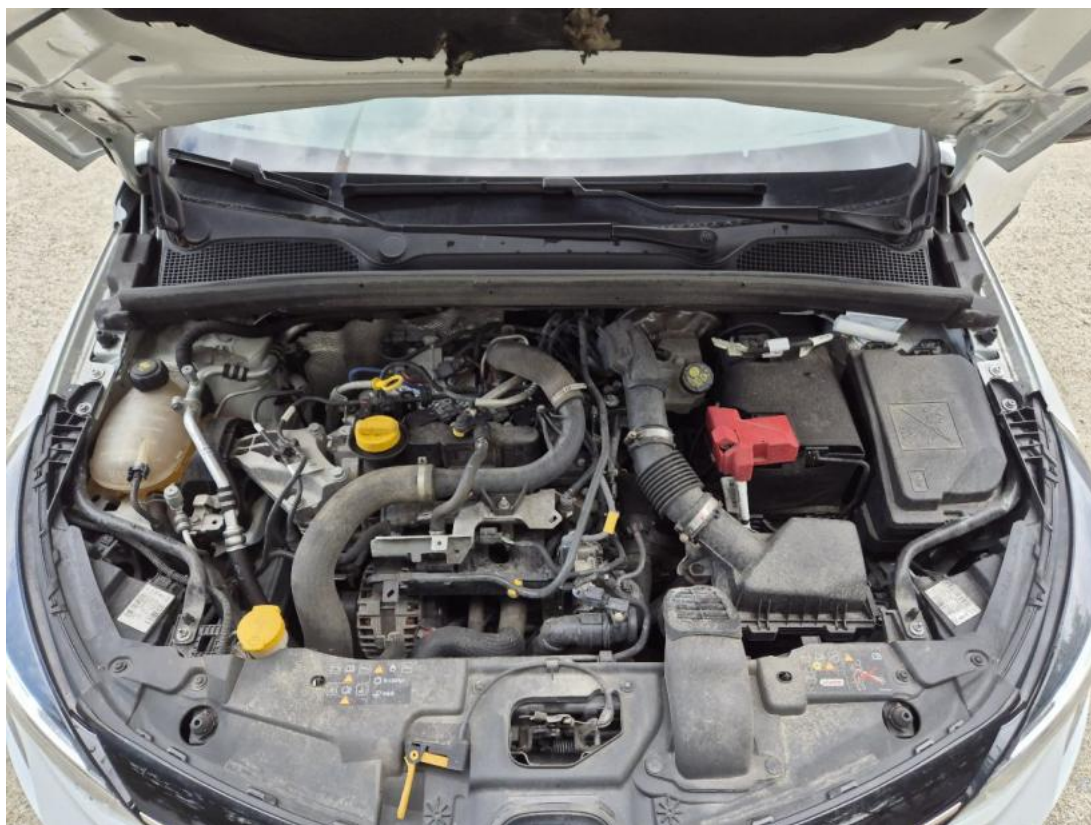
Fot. 23
Komora silnika

Poz.	Nazwa pozycji	Opis uszkodzeń	Kwalifik.	Naprawa [rbg]
1	Wykładzina tłumiąca pokrywy przedniej	rozerwanie, ubytki materiału	WY	0.2
