## Raport z oględzin pojazdu

Numer raportu	07582/10/25-15201	Data raportu	10-10-2025
Rzeczoznawcy	inż. Dariusz Pawliszyn mgr inż. Paweł Barszcz (NEW)	Data oględzin	02-10-2025
Nr zlecenia	PCM(DZS)/GDA/73142/25/09/26	Miejsce oględzin	MASTER1 POZNAŃ/KOMORNIKI, PLAT...

Numer identyfikacyjny (VIN)	<b>VXKFBYHZTN1025224</b>
Marka, model	OPEL Astra VI Hatchback 21-
Typ, wersja	Astra VI 1.5 CDTI Elegance S...
Numer rejestracyjny	WD9500S
Silnik (rodz./poj./moc)	diesel/1498 ccm/96 kW
Stan licznika	65 378 km
Data 1. rej./rok prod.	29-08-2022/2022
Data nast. bad. techn.	29-08-2027
Nadwozie	hatchback 5/5
Lakier	czerwony/2-warstwowy metalizowany
Skrzynia biegów	automatyczna

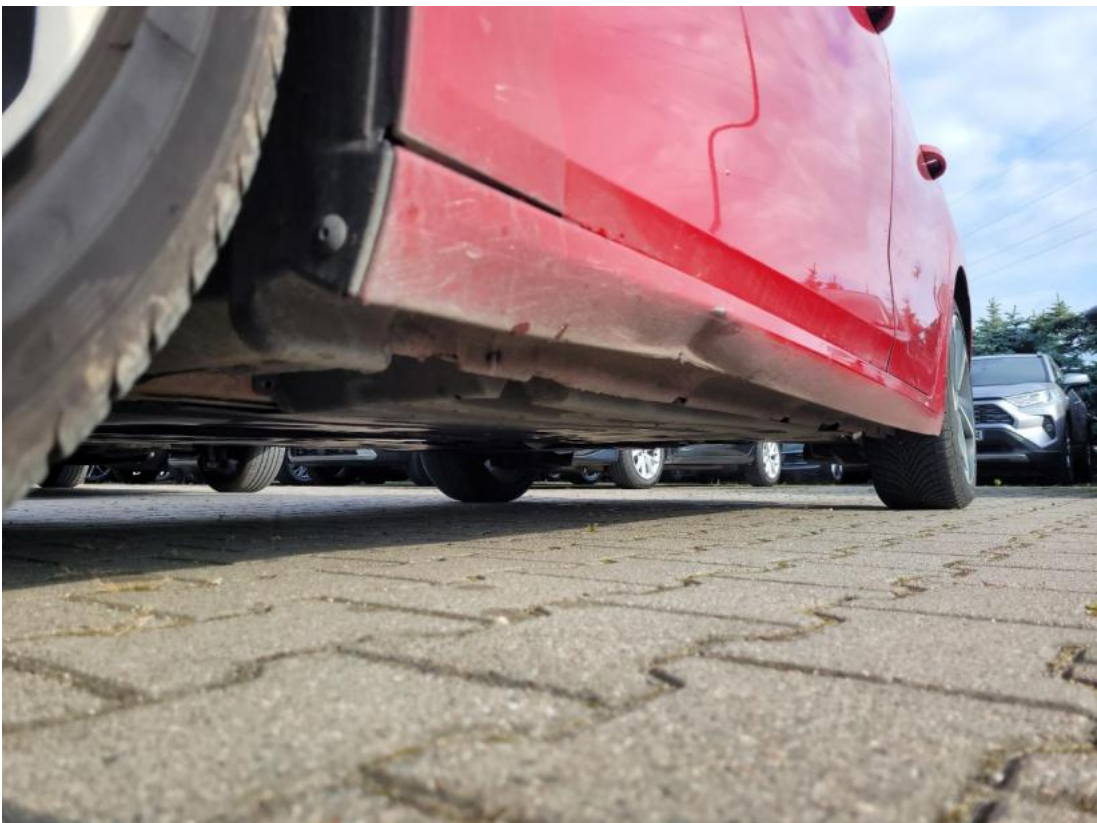
**Fot. 12**  
Próg lewy (widok od przodu)

Poz.	Nazwa pozycji	Opis uszkodzeń	Kwalifik.	Naprawa [rbg]
1	Tarcza koła aluminiowa przód R	zarysowanie	WY	0.6
2	Obudowa silnika, góra	pęknięcie/rozerwanie	WY	0.2
3	Opona 225 / 45 / R / 17V 0.0mm VL	pęknięcie/rozerwanie	WY	
4	Opona 225 / 45 / R / 17V 0.0mm VR	pęknięcie/rozerwanie	WY	
5	Próg L	wgniecenie	NA	3
6	Tarcza koła aluminiowa przód L	zarysowanie		
7	Tarcza koła aluminiowa tył R	zarysowanie
