## Raport z oględzin pojazdu

Numer raportu	211048/9/25-3705	Data raportu	29-09-2025
Rzeczoznawca	Arthur Rusik	Data oględzin	26-09-2025
Nr zlecenia	PCM(DZS)/GDA/71826/25/09/23	Miejsce oględzin	MDM AUTO (MAKURAT), ZAWODNIKÓ...

Numer identyfikacyjny (VIN)	<b>TMAH251CANJ180977</b>
Marka, model	HYUNDAI i30 20-24
Typ, wersja	i30 1.5 DPI Classic +
Numer rejestracyjny	GD2C852
Silnik (rodz./poj./moc)	benz./1498 ccm/81 kW
Stan licznika	106 702 km
Data 1. rej./rok prod.	10-06-2022/2022
Data nast. bad. techn.	23-05-2027
Nadwozie	hatchback 5/5
Lakier	srebrny/METALIK
Skrzynia biegów	manualna

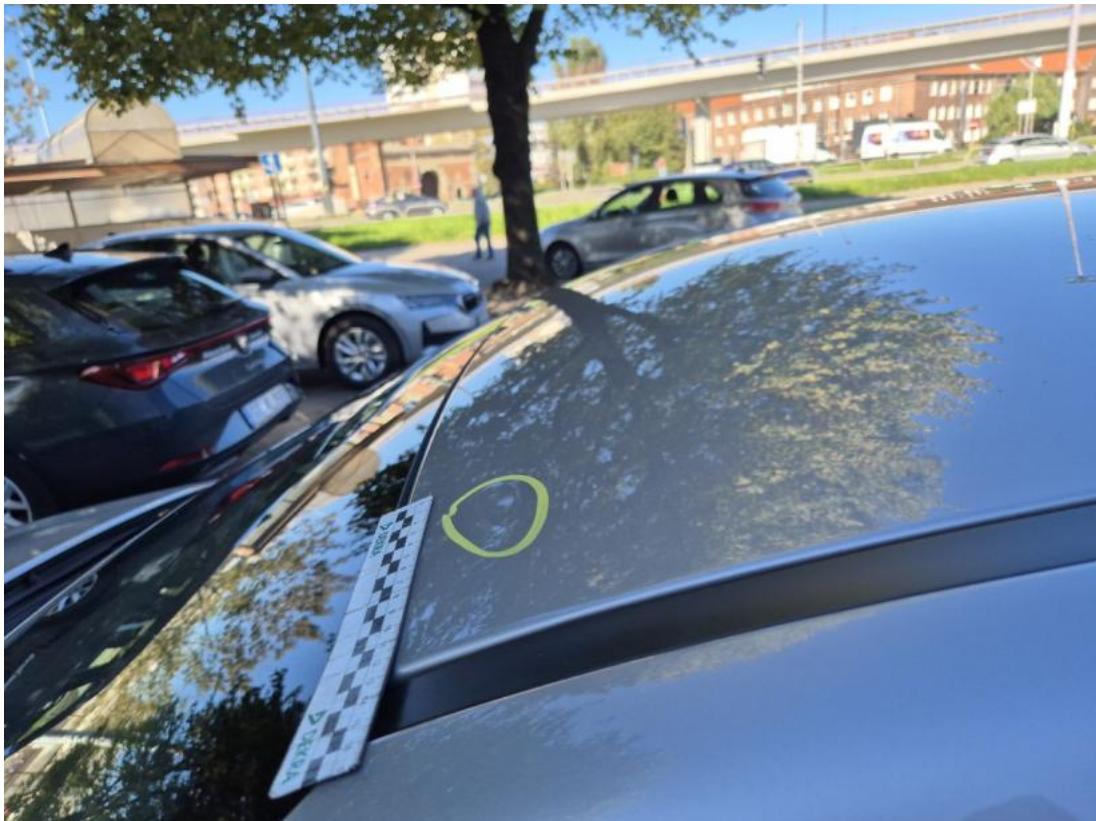
**Fot. 41**

Poz.	Nazwa pozycji	Opis uszkodzeń	Kwalifik.	Naprawa [rbg]
1	Szyba przednia barwiona	pęknięcie	WY	2
2	Spojler zderzaka tylnego	zarysowanie	WY	0.4
3	Dach	liczne, wgniecenie	NA	1.5
4	Drzwi przednie (nieuzbrojone) L	odpryski lakieru	NA	0.3
5	Okładzina zderzaka tylnego	wgniecenie/odkształcenie, zarysowanie	NA	1
6	Błotnik tylny R	wgniecenie	NA	0.8
7	Błotnik przedni R	odpryski lakieru		
8	Pokrywa tylna	wgniecenie		
9	Rama dachu L	wgniecenie

Dach - zdjęcie poglądowe 2
