Ocena stanu technicznego pojazdu

Eurotax-Kod EC	Marka, model, typ pojazdu				Rodzaj nadwozia
	SUZUKI, Swift (AZ)(2017-, Premium				hatchback
Rodzaj silnika	Pojemność [ccm]	Moc [KM/kW]	Skrzynia biegów	Stan licznika [km] (odczytany)	Ilość drzwi/miejsc
z zapłonem iskrowym	1197	83/61	manualna	75 527	5/5
Nr rej. pojazdu	Nr nadwozia (VIN)		Data 1-rej./rok prod.	Następne bad. tech.	Lakier
WD6343P	JSAAZCA3S00525851		15-06-2021/2021	27-08-2026	szary/METALIK

Data oględzin: 13-04-2026

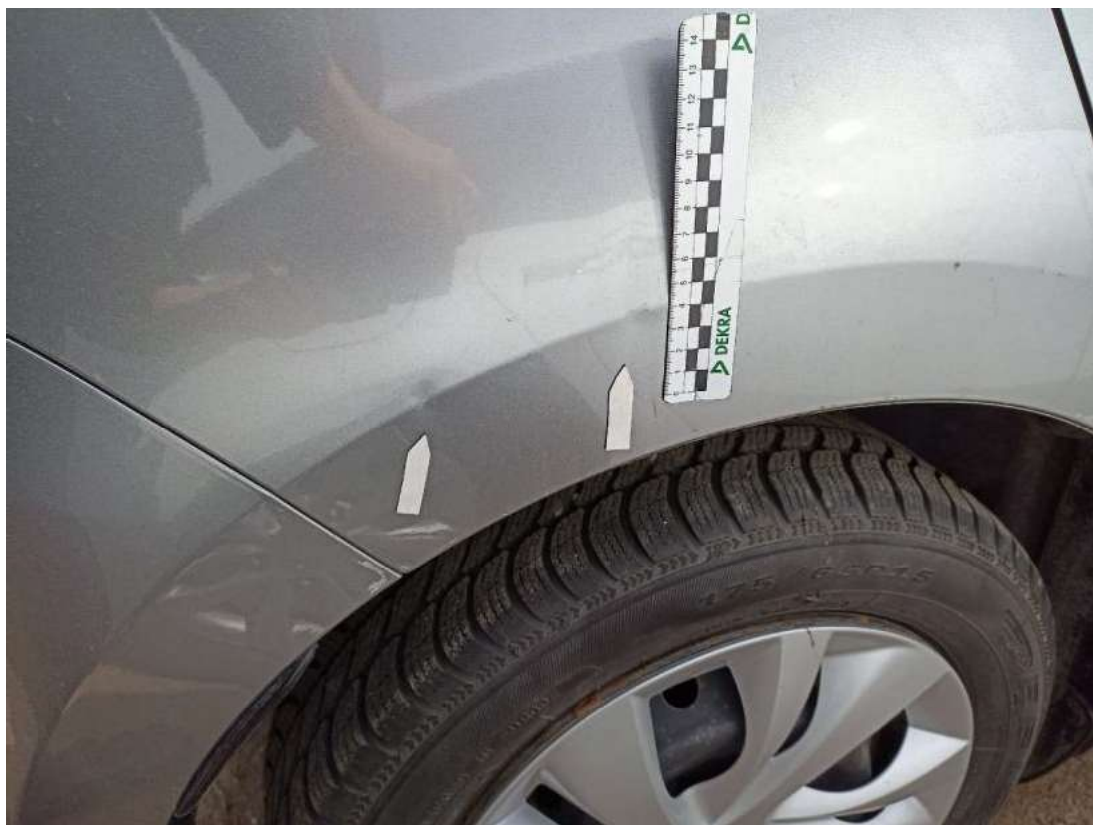
Fot. 45

Poz.	Nazwa części	Nr katalogowy	Opis uszkodzenia	Czas [rbg]
1	Błotnik TP		wgniecenie, zarysowanie	
2	Drzwi T L		zarysowanie	
3	Zderzak PRZ		zarysowanie

Błotnik tylny P / Ściana boczna P - zdjęcie pogładowe 1
