Nr zlecenia DEKRA: SKFS/SIG/40028/26/05/07
Nr zlecenia/szkody:
Data zlecenia: 07-05-2026

Dane pojazdu

Grupa obiektów (Eurotax)	samochody osobowe
Kod EC (Eurotax)	137751
Producent	PEUGEOT
Model	508 SW 19-23
Typ/wersja	508 1.5 BlueHDi Active S&S
Rodzaj nadwozia	KOM
Liczba drzwi/liczba miejsc	5/5
Masa własna [kg]	1430
Dopuszczalna masa całkowita [kg]	2023
Rozstaw osi 1/2	2793
Rodzaj silnika	z zapłonem samoczynnym
Doładowanie	turbosprężarka z chłodnicą powietrza
Norma czystości spalin	EURO 6
Pojemność silnika [ccm]	1499
Moc silnika [KM/kW]	130/96
Skrzynia biegów	manualna 6-biegowa
Nr rejestracyjny	KR2SH82
VIN	VR3FCYHZJKY219968
Data 1. rejestracji	26-05-2020
Data nast. bad. techn.	27-05-2026
Rok produkcji	2019
Stan licznika [km]	225 917 (odczytany)
Kolor nadwozia/rodzaj powłoki	szary/METALIK
Data oględzin	2026-05-13

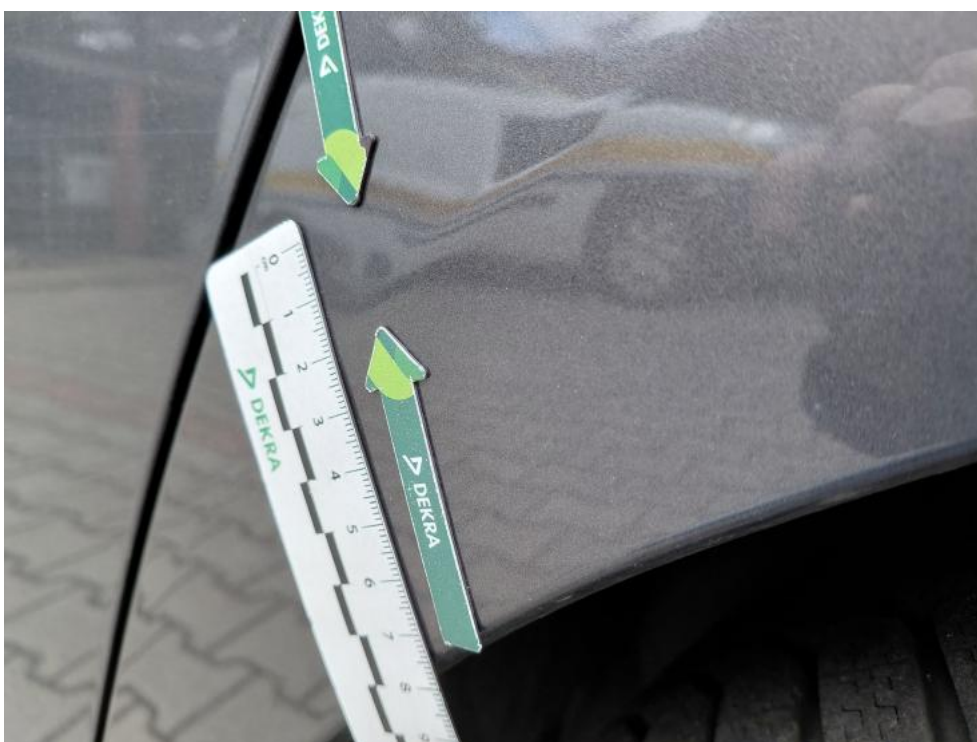
Nazwa elementu	Rodzaj uszkodzenia	Umiejscowienie
Błotnik metal TL	wgniecenie o śr. do 20 mm	Tył strona lewa
Drzwi P L	odpryski lakieru	Bok lewy
Ośłona silnika PRZ	rozerwanie	Przód
Pokrywa	zarysowanie	Przód
Próg P	wgniecenie	Bok prawy
Próg L	deformacja, łuszczenie lakieru	Bok lewy
Uszczelka otworu drzwi P L	rozerwanie	Bok lewy
Zderzak lakier. PRZ	zarysowanie	Przód
Zderzak lakier. TYŁ	zarysowanie	Tył
Dach stały	zarysowanie, wgniecenia w ilości pow. 3	Środek
Felga alum. chrom. TL	zarysowanie głębokie	Tył strona lewa

Fot. 42.
Błotnik metal TL - wgniecenie o śr. do 20 mm 1

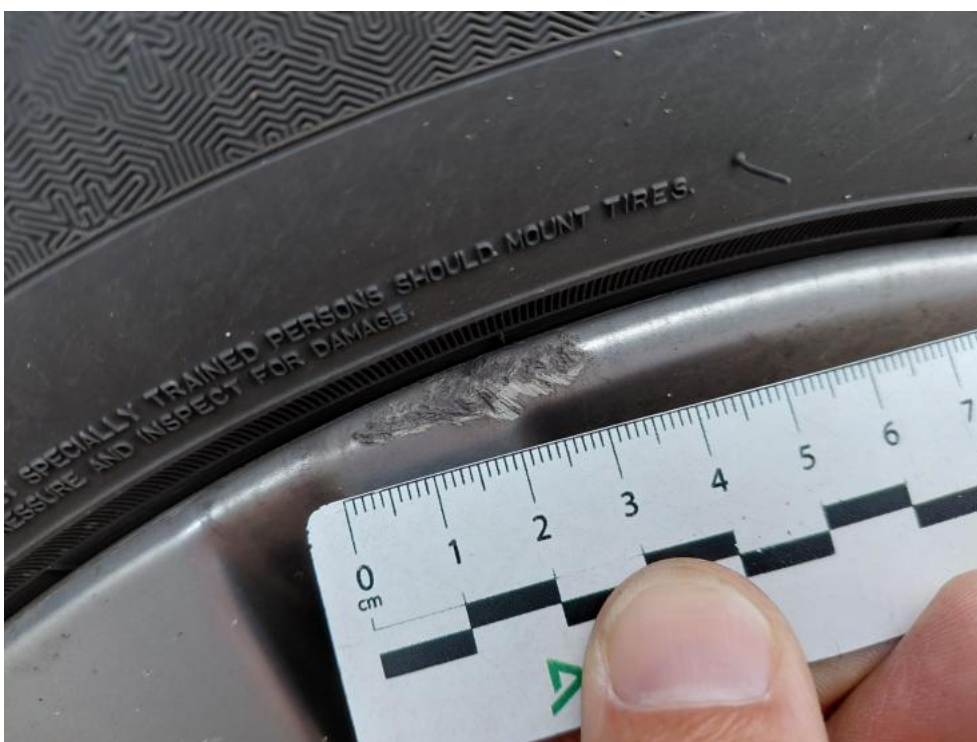
Fot. 44.
Felga alum. chrom. TL - zarysowanie głębokie 1

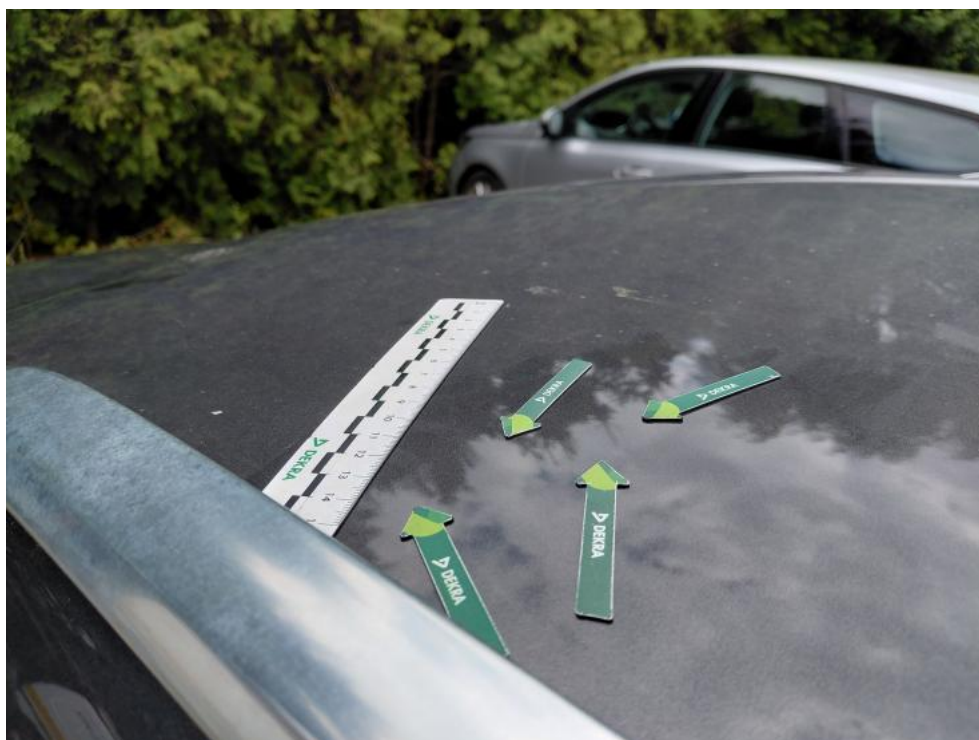
Fot. 51.
Dach stały() - wgniecenia w ilości pow. 3 3

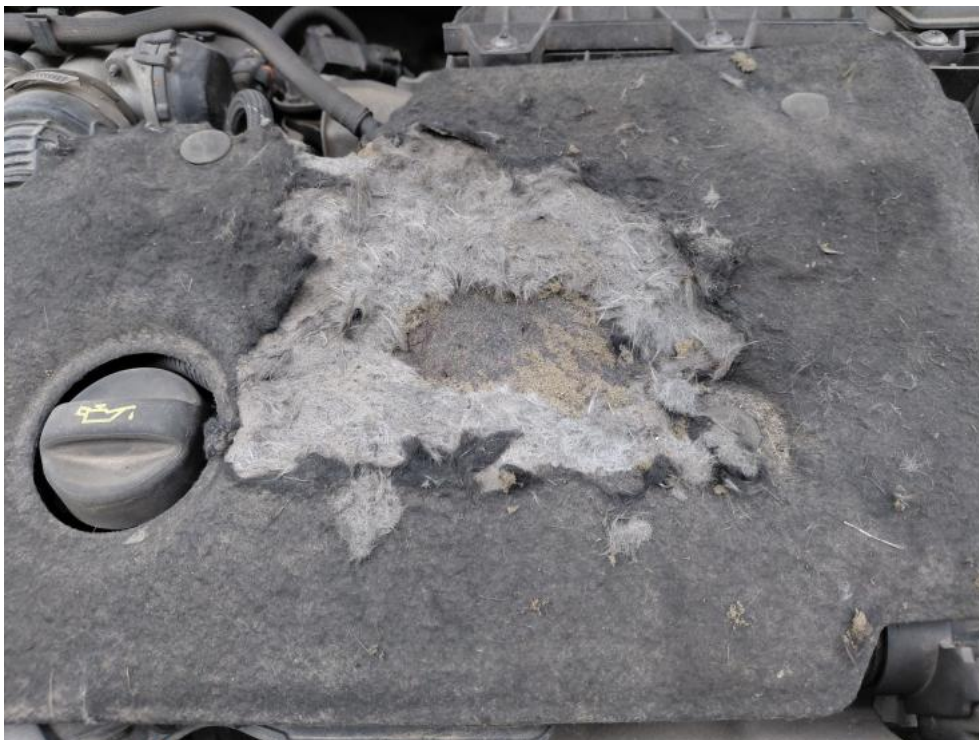
Fot. 53.
Osłona silnika PRZ - rozerwanie 1

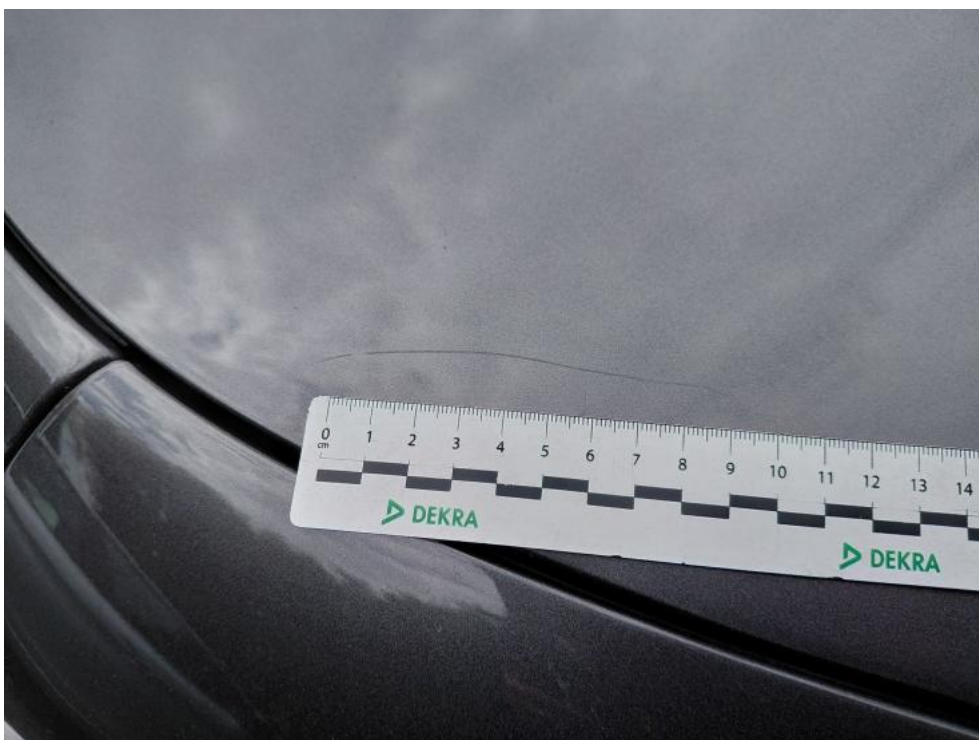
Fot. 54.
Pokrywa - zarysowanie 1

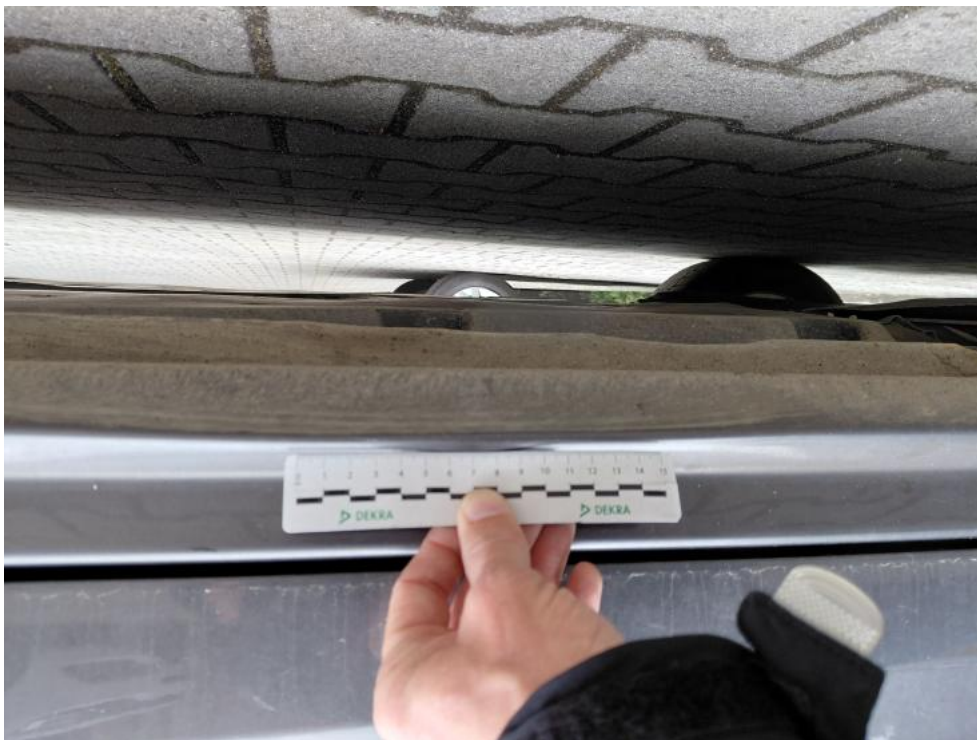
Fot. 65.
Próg L - deformacja 1

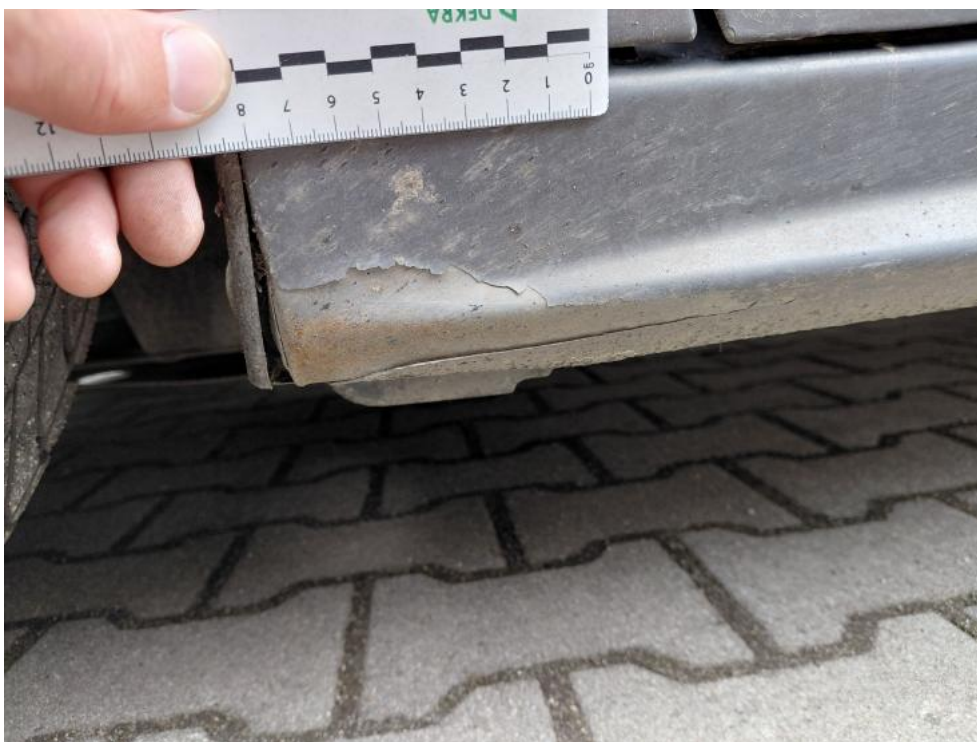
Fot. 66.
Próg L - łuszczenie lakieru 1

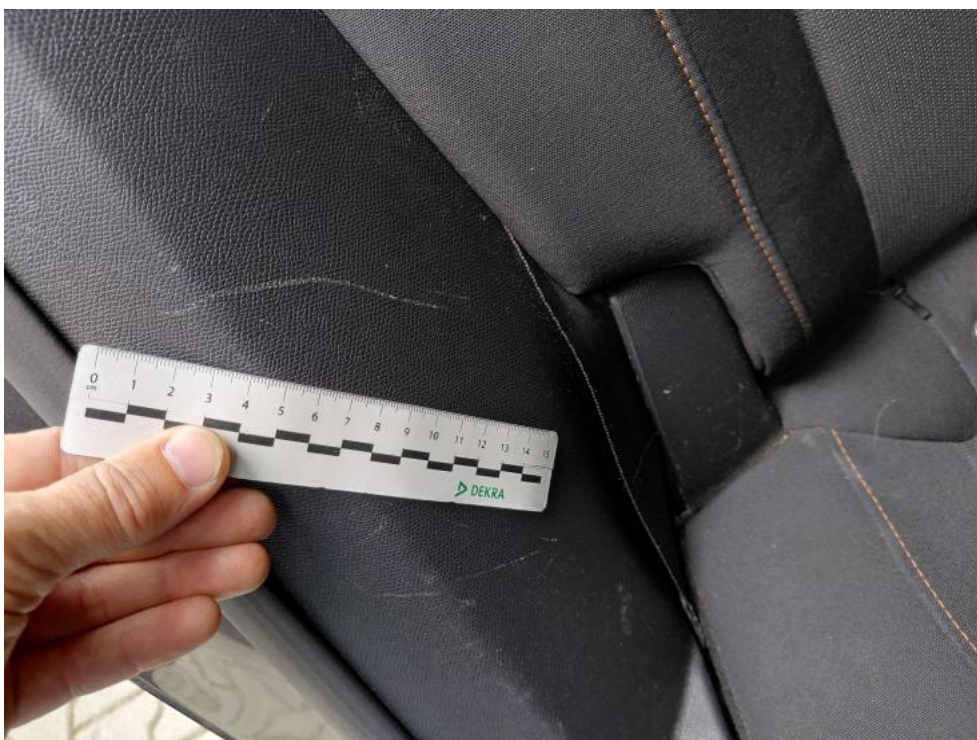
Fot. 84.
Wykładzina słupka (C) dolna TP - zarysowanie 1

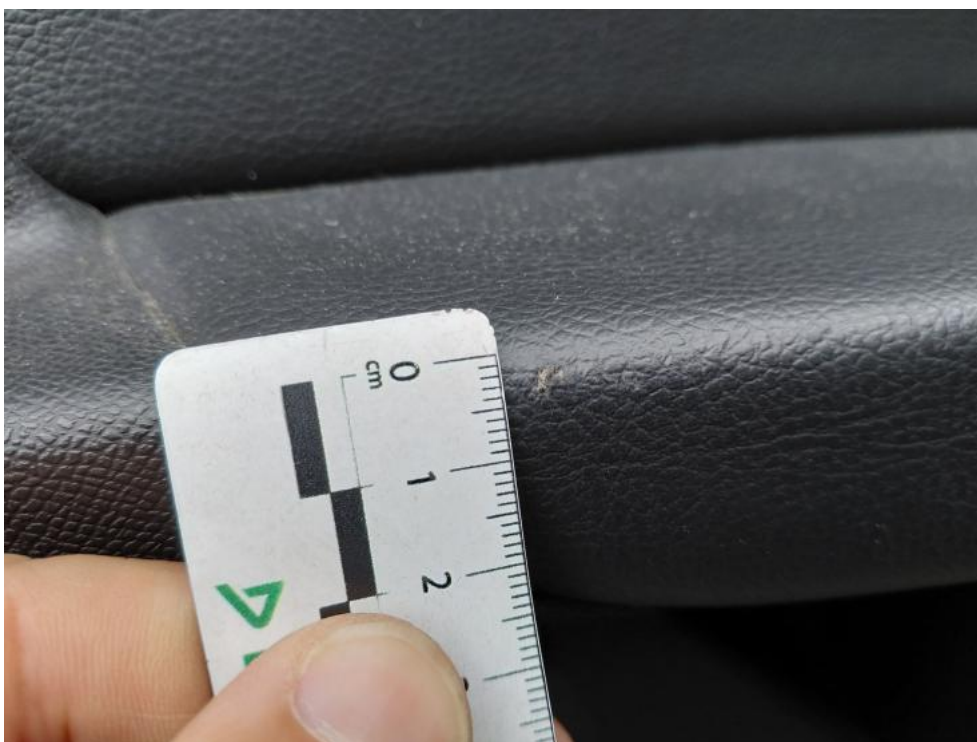
Fot. 90.
Tapicerka drzwi TL standard. - zarysowanie 1

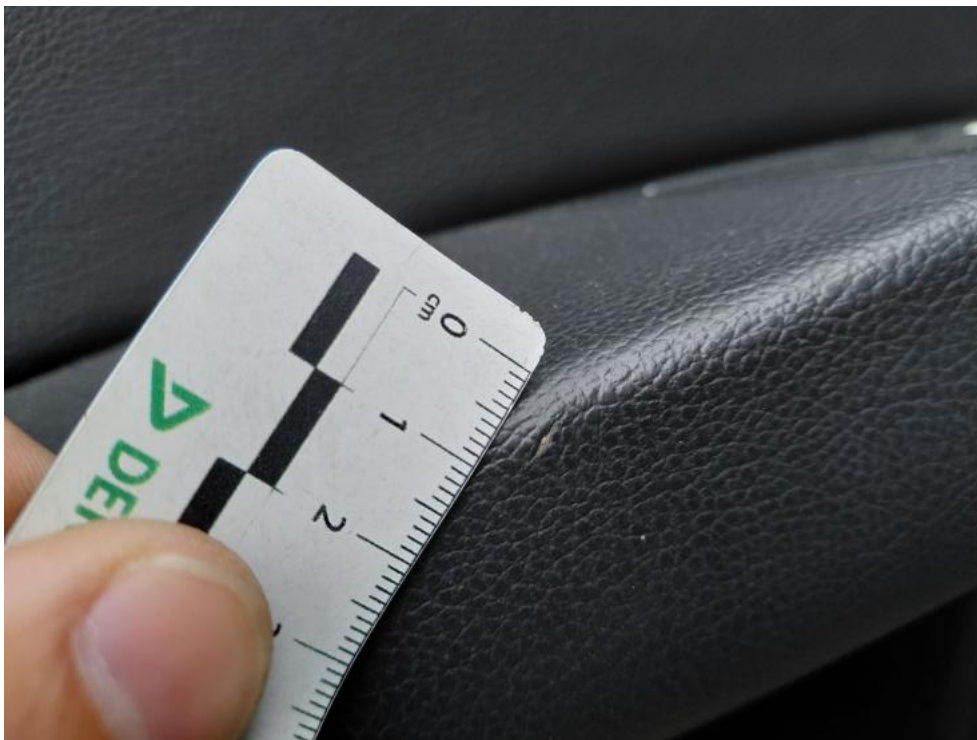
Fot. 91.
Tapicerka drzwi TL standard. - zarysowanie 2

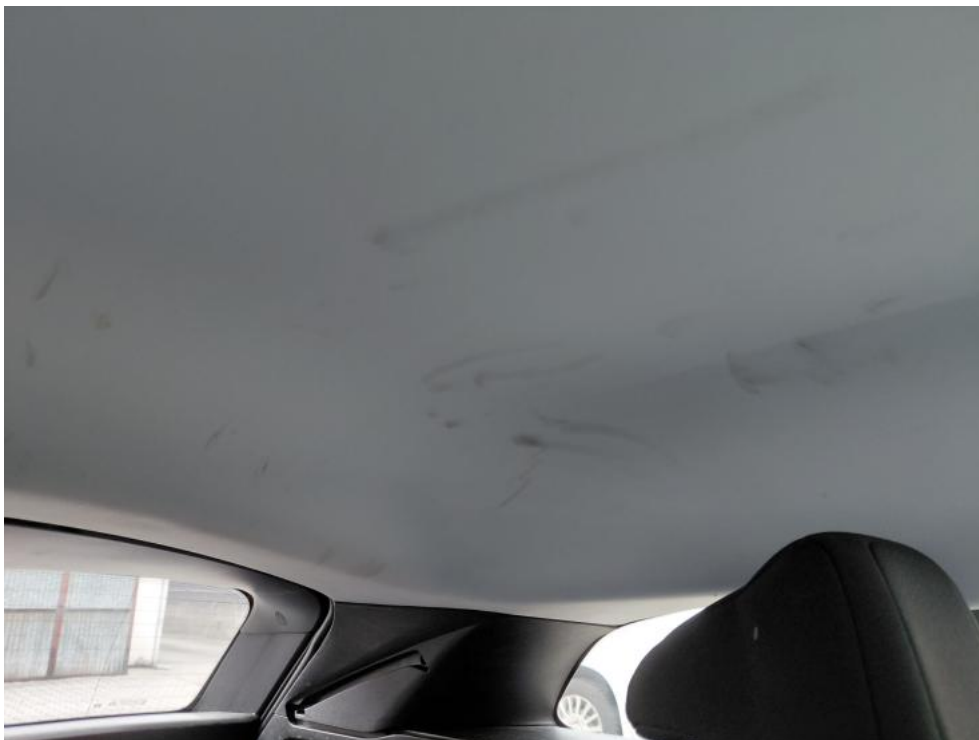
Fot. 93.
Podsufitka standard. - zabrudzenie 1
