Raport z oględzin pojazdu

Numer raportu	213183/12/24-11401	Data raportu	06-12-2024
Rzeczoznawcy	Leszek Bizański (NEW) mgr inż. Przemysław Ostap	Data oględzin	05-12-2024
Nr zlecenia	PCM(DZS)/GDA/91444/24/11/27	Miejsce oględzin	MASTER1 MYSŁOWICE, OBRZEŻNA PŁ.

Numer identyfikacyjny (VIN)	W1V9076351P330243
Marka, model	MERCEDES-BENZ Sprinter 31...
Typ, wersja	Sprinter 311 CDI 907.635 14m3
Numer rejestracyjny	DW2PR95
Silnik (rodz./poj./moc)	diesel/1950 ccm/84 kW
Stan licznika	51 453 km
Data 1. rej./rok prod.	21-10-2021/2021
Data nast. bad. techn.	21-10-2026
Nadwozie	furgon, wysoki dach 4/2
Lakier	brązowy/UNI
Skrzynia biegów	manualna

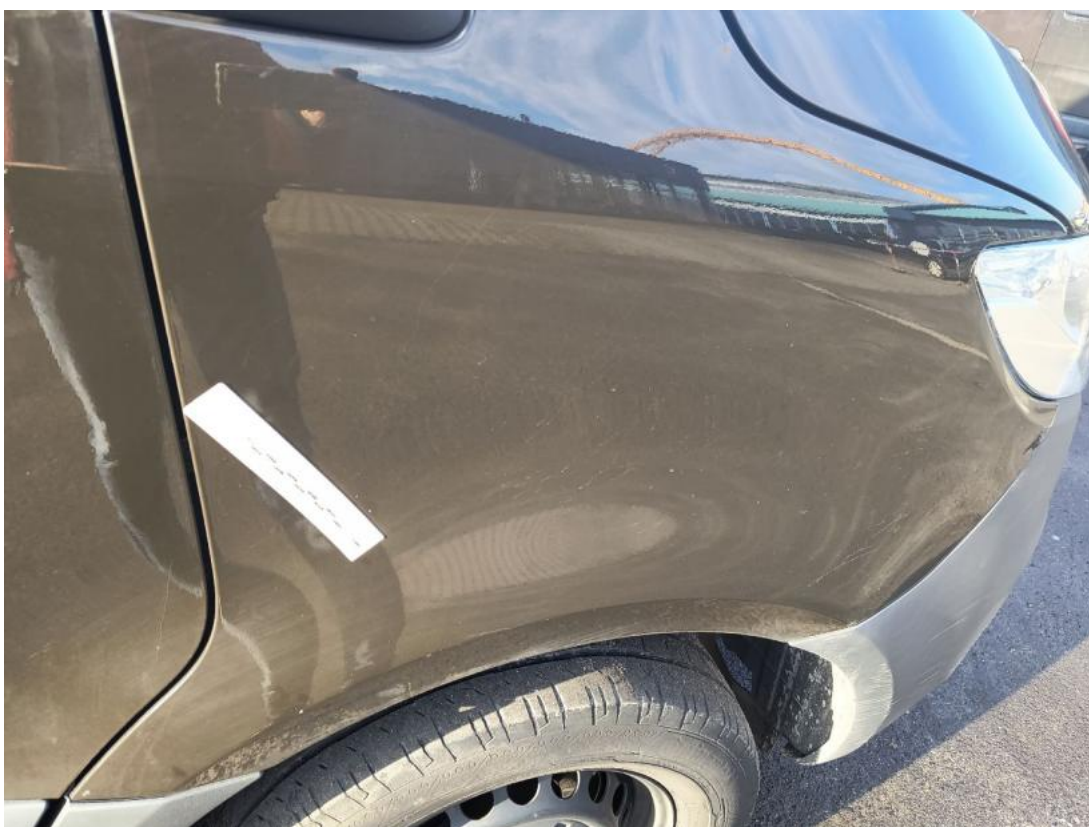
Fot. 46
Błotnik przedni P - zdjęcie pogładowe 1

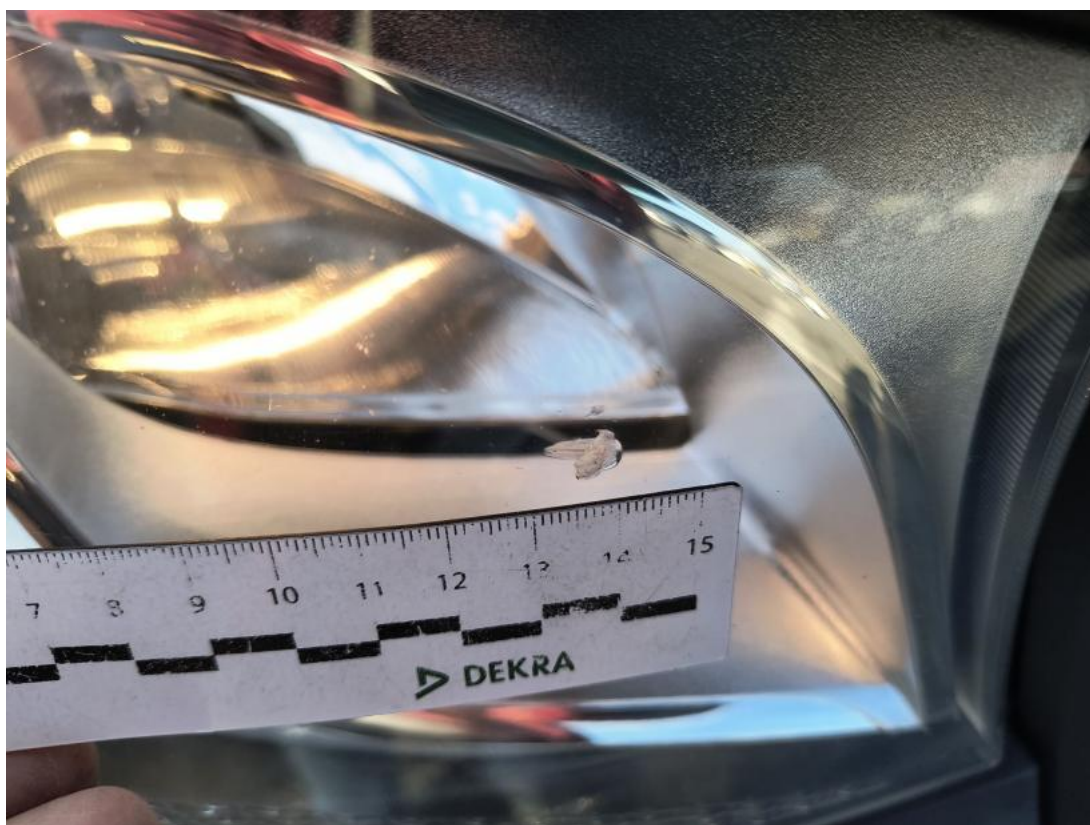
Fot. 51
Reflektor P - Rysa/odprysk 1

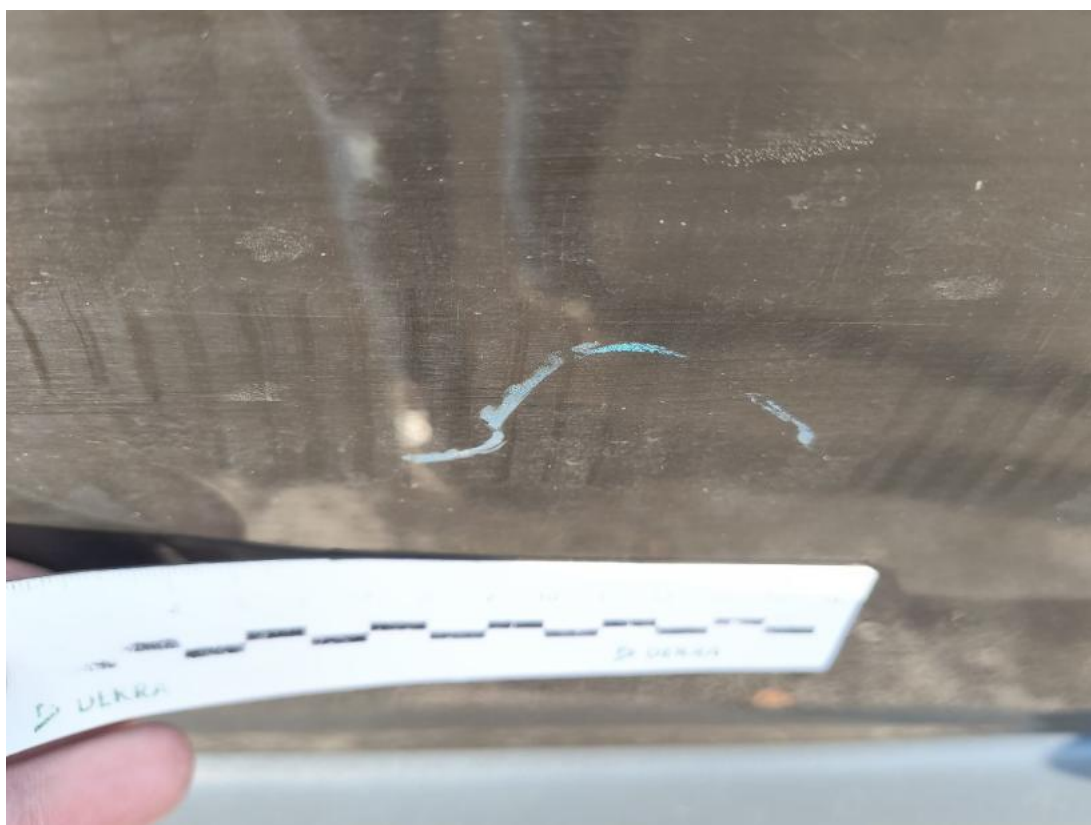
Fot. 58
Drzwi tylne P - Rysa/odprysk 2

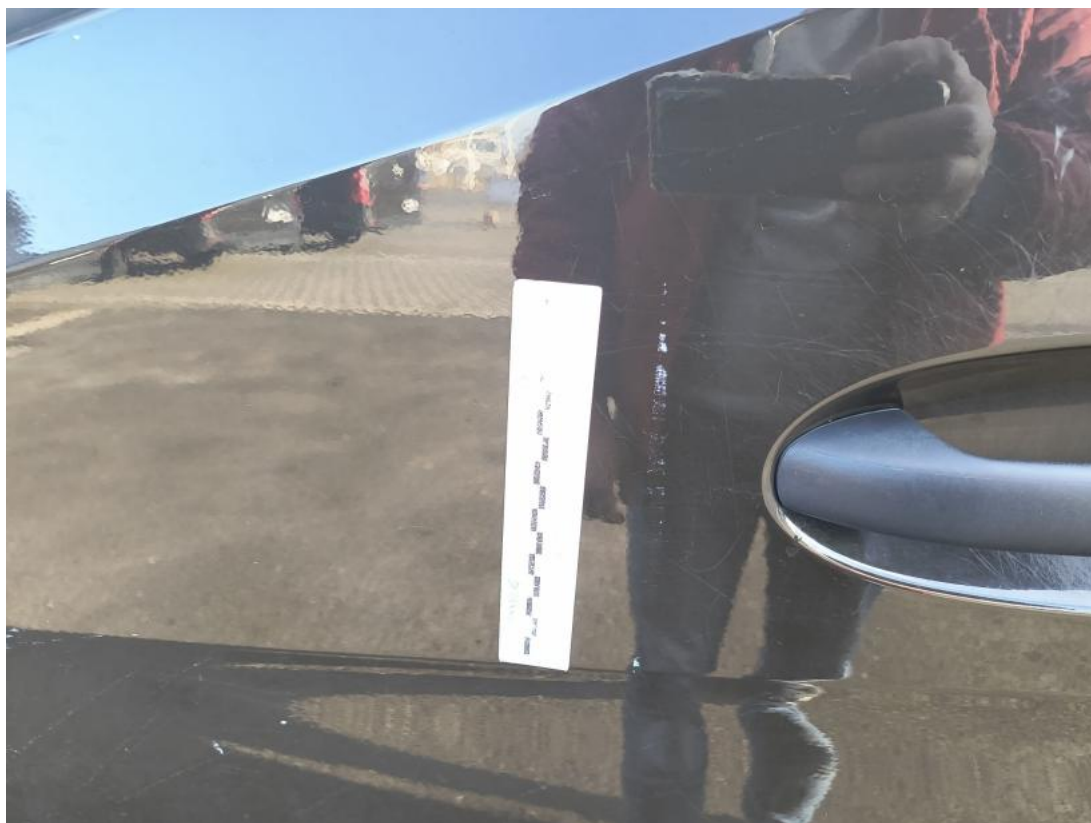
Fot. 105
Drzwi przed L - Rysa/odprysk 1

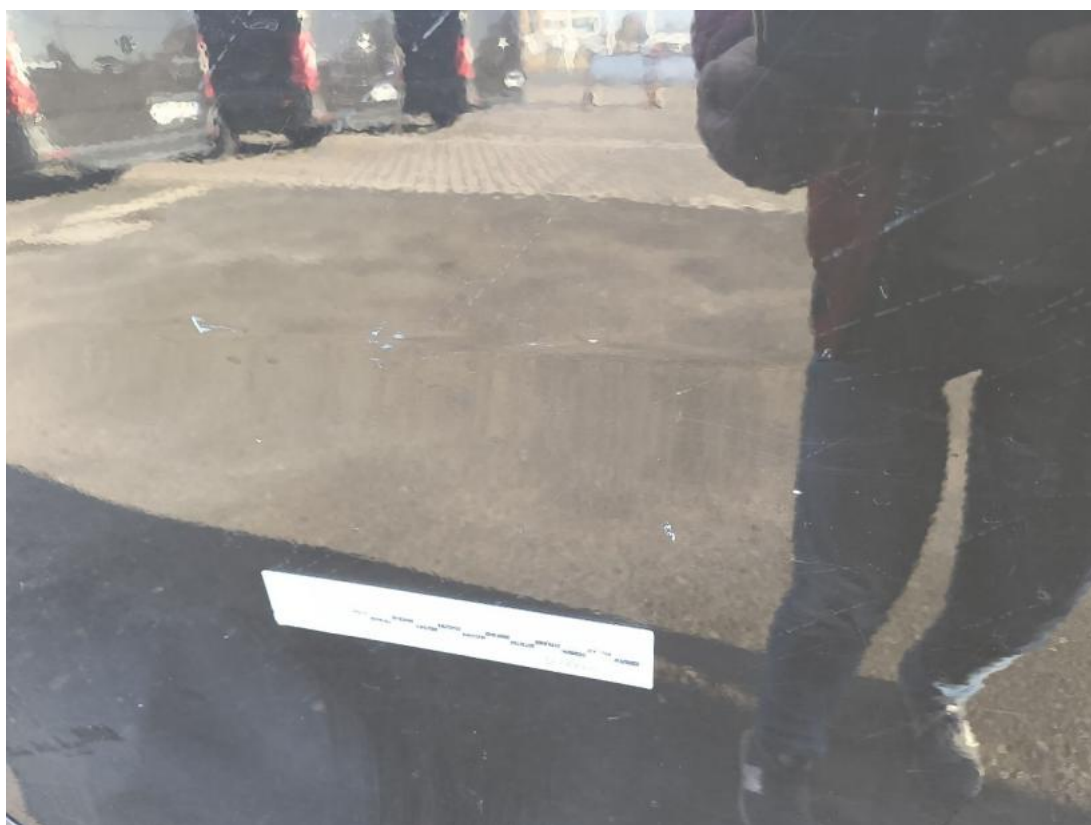
Fot. 106
Drzwi przed L - Rysa/odprysk 2

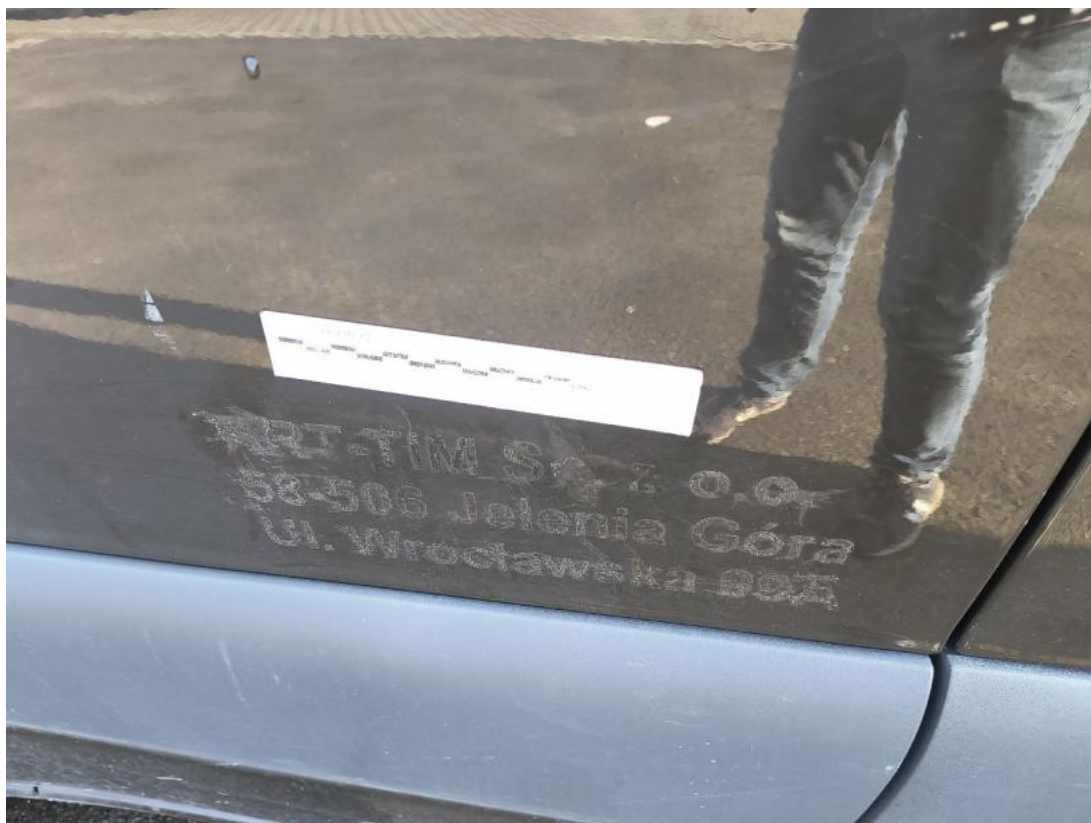
Fot. 109
Drzwi przed L - Inne 1

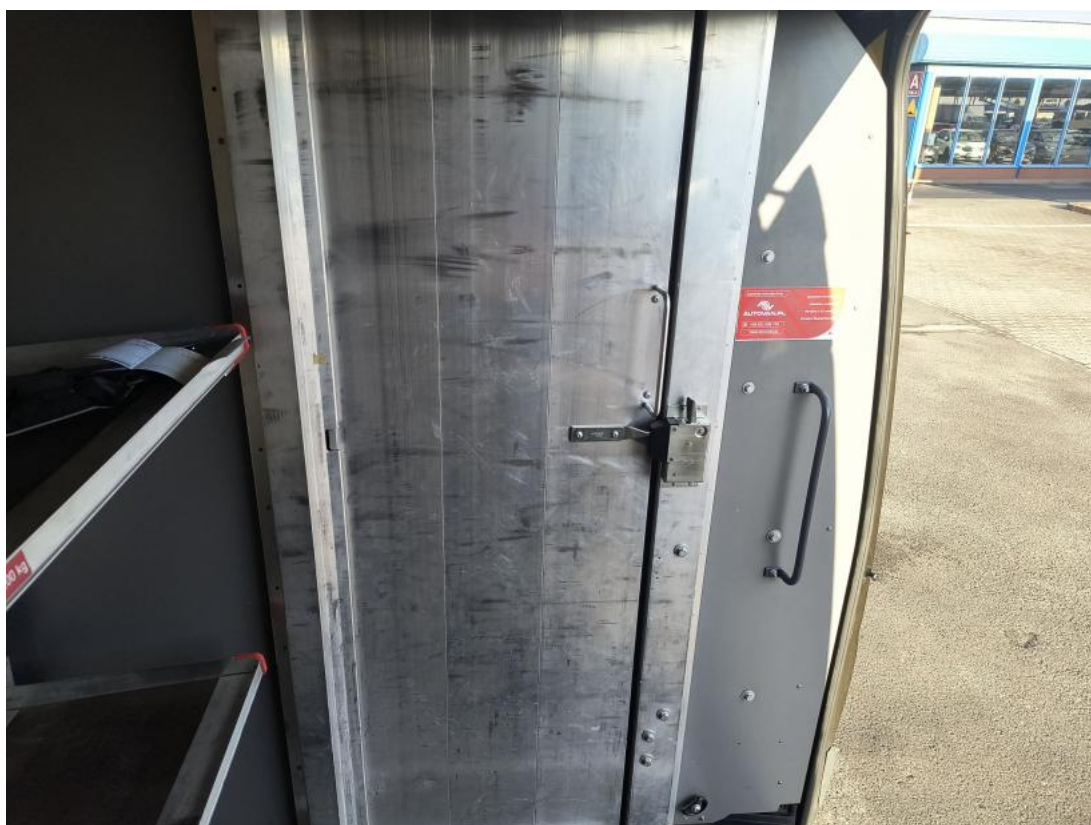
Fot. 116
Drzwi - Rysa/odprysk 1

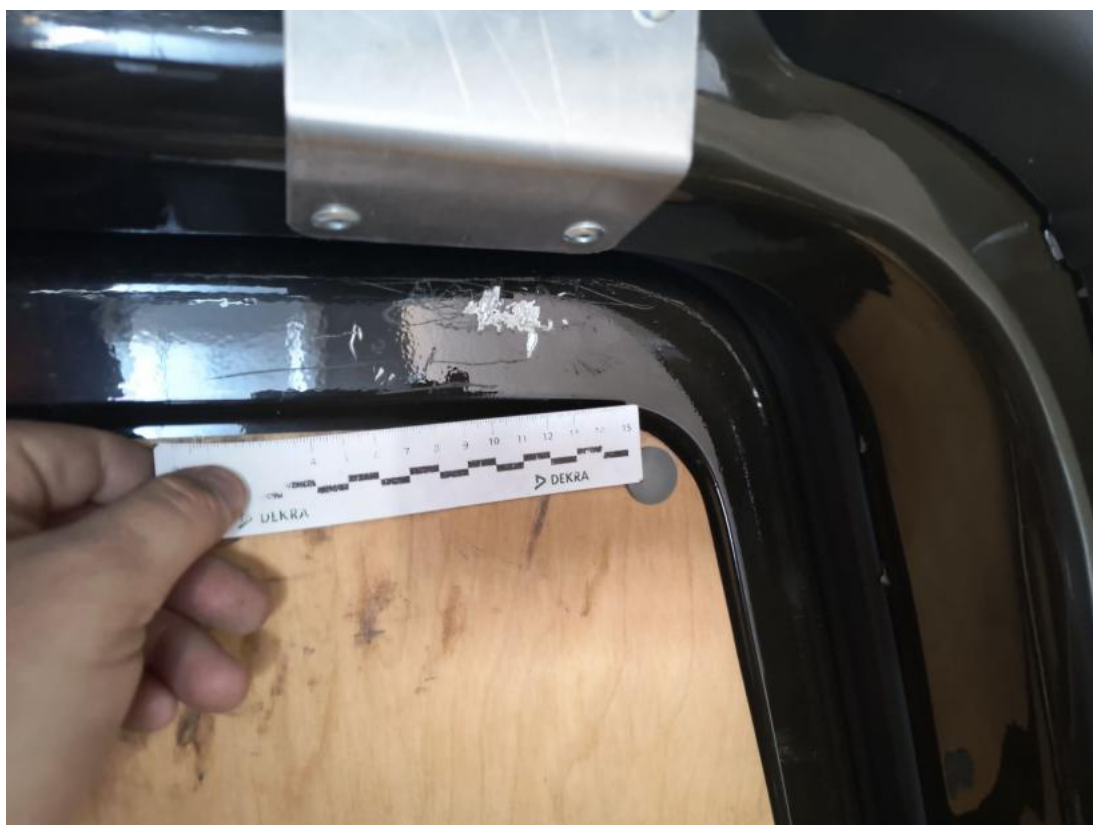
Fot. 117
Drzwi tyłu lewe - Rysa/odprysk 1
