Raport z oględzin pojazdu

Numer raportu	07905/10/25-15201	Data raportu	23-10-2025
Rzeczoznawcy	Paweł Szwabowicz mgr inż. Paweł Barszcz (NEW)	Data oględzin	22-10-2025
Nr zlecenia	PCM(DZS)/GDA/75177/25/10/02		Miejsce oględzin
		ul. Ostrowska 122, 63-700 Krotoszyn

Numer identyfikacyjny (VIN)	NLHBM51HAPZ302301
Marka, model	HYUNDAI i20 20-24
Typ, wersja	i20 1.2 Pure
Numer rejestracyjny	WJ2963M
Silnik (rodz./poj./moc)	benz./1197 ccm/62 kW
Stan licznika	59 156 km
Data 1. rej./rok prod.	01-06-2023/2023
Data nast. bad. techn.	01-06-2026
Nadwozie	hatchback 5/5
Lakier	grafitowy/2-warstwowy metalizowany
Skrzynia biegów	manualna

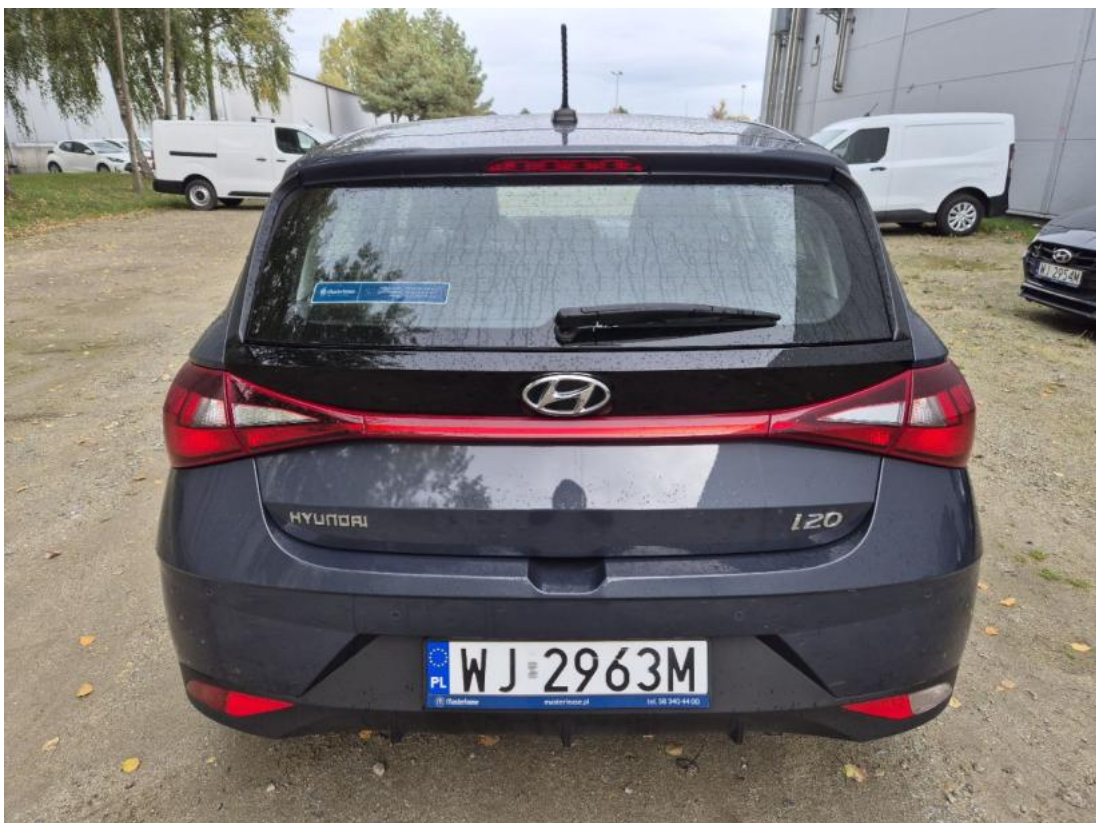
Fot. 8
Tyt

Poz.	Nazwa pozycji	Opis uszkodzeń	Kwalifik.	Naprawa [rbg]
1	Bok kompletny L	wgniecenie, zarysowanie	NA	2
2	Drzwi tylne (nieuzbrojone) L	zarysowanie		
3	Nakładka zderzaka tylnego, góra	zarysowanie
