Raport z oględzin pojazdu

Numer raportu	216055/8/25-11401	Data raportu	11-08-2025
Rzeczoznawcy	mgr inż. Piotr Mirkowski mgr inż. Przemysław Ostap	Data oględzin	08-08-2025
Nr zlecenia	PCM(DZS)/GDA/55742/25/07/30		Miejsce oględzin
			MDM AUTO (MAKURAT), ZAWODNIKÓ...

Numer identyfikacyjny (VIN)	TMAJA812DNJ113952
Marka, model	HYUNDAI Tucson 20-24
Typ, wersja	Tucson 1.6 T-GDi HEV N Line ...
Numer rejestracyjny	ZS283PY
Silnik (rodz./poj./moc)	benz./1598 ccm/132 kW
Stan licznika	95 089 km
Data 1. rej./rok prod.	09-08-2022/2022
Data nast. bad. techn.	07-08-2027
Nadwozie	KOM 5/5
Lakier	szary/METALIK
Skrzynia biegów	automatyczna

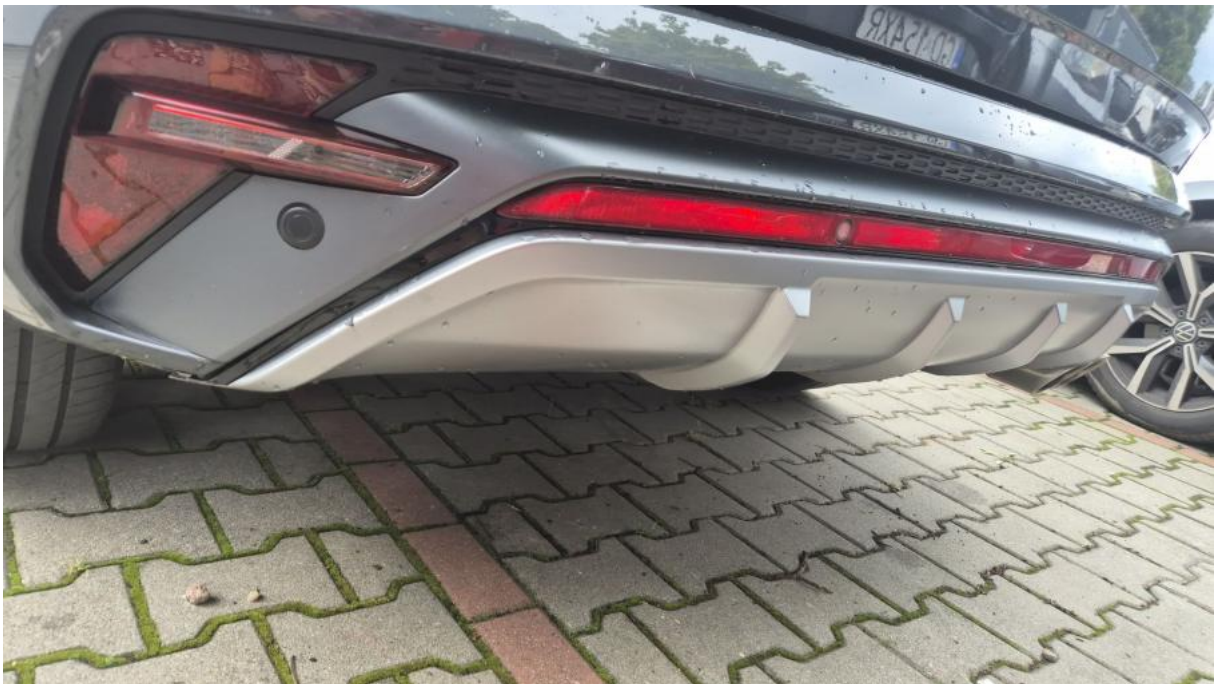
Fot. 44

Poz.	Nazwa pozycji	Opis uszkodzeń	Kwalifik.	Naprawa [rbg]
1	Okładzina zderzaka tylnego, środek	pęknięcie	WY	0.8
2	Okładzina zderzaka przedniego	rysa/odprysk	NA	1
3	Światnik przedni R	rysa/odprysk	NA	0.5
4	Listwa ochronna rantu światnika R	rysa/odprysk	NA	0.3
5	Pokrywa przednia	wgniecenie/odkształcenie	NA	0.7
6	Drzwi przednie (nieuzbrojone) R	rysa/odprysk	NA	0.5
7	Pokrycie	rysa/odprysk		
8	Dach	wgniecenie/odkształcenie		
9	Drzwi przednie (nieuzbrojone) L	wgniecenie/odkształcenie		
10	Drzwi tylne (nieuzbrojone) R	rysa/odprysk		
11	Rama drzwi, przód L	rysa/odprysk		
12	Rama drzwi, przód R	rysa/odprysk		
13	Zderzak, róg L	rysa/odprysk

Listwa śr zderzaka tylnego - zdjęcie pogładowe 1
