Raport z oględzin pojazdu

Numer raportu	211389/11/25-3705	Data raportu	24-11-2025
Rzeczoznawca	Arthur Rusik	Data oględzin	21-11-2025
Nr zlecenia	PCM(DZS)/GDA/89443/25/11/18	Miejsce oględzin	MDM AUTO (MAKURAT), ZAWODNIKÓ...

Numer identyfikacyjny (VIN)	U5YH5815APL141473
Marka, model	KIA Ceed Kombi 21-
Typ, wersja	Ceed 1.5 T-GDI M
Numer rejestracyjny	GD7F751
Silnik (rodz./poj./moc)	benz./1482 ccm/118 kW
Stan licznika	125 861 km
Data 1. rej./rok prod.	31-10-2022/2022
Data nast. bad. techn.	27-10-2027
Nadwozie	KOM 5/5
Lakier	srebrny/METALIK
Skrzynia biegów	manualna

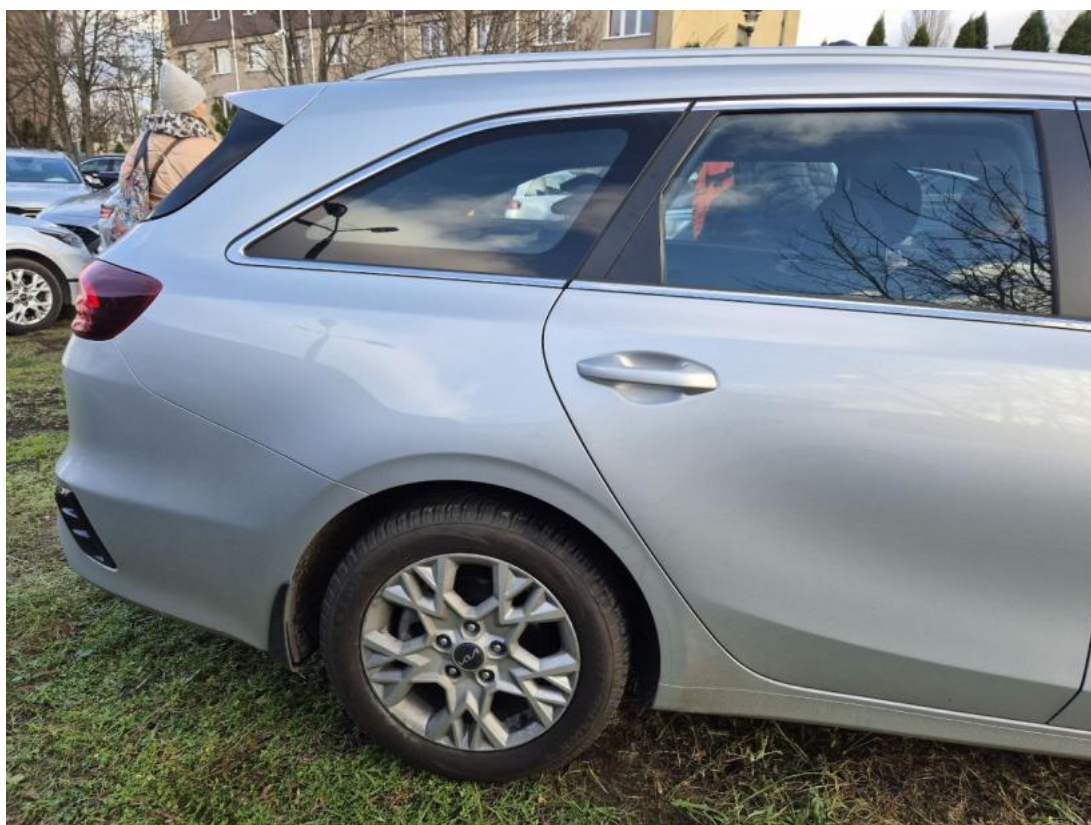
Fot. 6
Bok prawy z tyłu

Poz.	Nazwa pozycji	Opis uszkodzeń	Kwalifik.	Naprawa [rbg]
1	Próg L	wgniecenie, odpryski lakieru	NA	1
2	Drzwi przednie (nieuzbrojone) L	odpryski lakieru		
3	Osłona lusterka zewnętrznego R	zarysowania eksploatacyjne		
4	Drzwi tylne (nieuzbrojone) L	wgniecenie		
5	Błotnik tylny L	wgniecenie		
6	Błotnik tylny R	wgniecenie		
7	Tapicerka drzwi, przód L	zarysowania eksploatacyjne

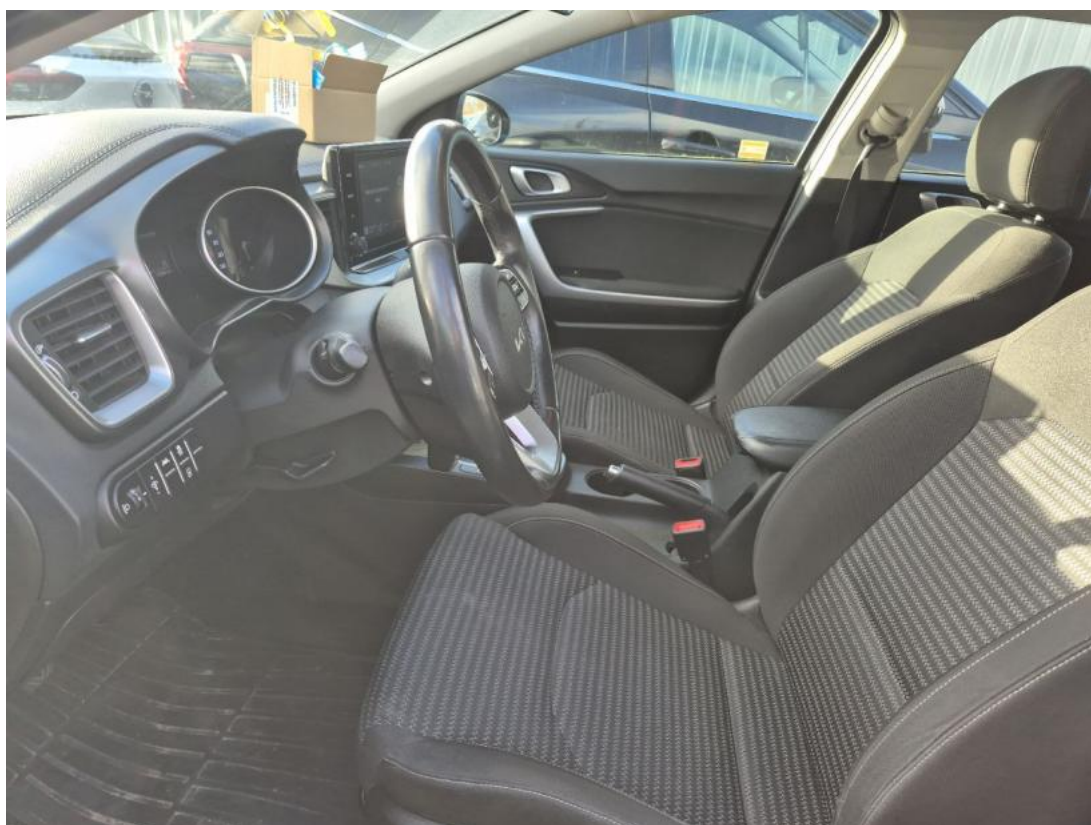
Fot. 16

Widok przez otwarte drzwi przednie lewe
