Raport z oględzin pojazdu

Numer raportu	10525/3/26-15201	Data raportu	23-03-2026
Rzeczoznawcy	Damian Koch (WSP) mgr inż. Paweł Barszcz (WSP)	Data oględzin	19-03-2026
Nr zlecenia	PKOM(DZS)/GDA/18995/26/03/03	Miejsce oględzin	MASTER1 MYSŁOWICE, OBRZEŻNA P...

Numer identyfikacyjny (VIN)	VF1R9800663442489
Marka, model	RENAULT Clio IV 16-20
Typ, wersja	Clio 0.9 Energy TCe Alize
Numer rejestracyjny	WD0042N
Silnik (rodz./poj./moc)	benz./898 ccm/66 kW
Stan licznika	124 861 km
Data 1. rej./rok prod.	15-11-2019/2019
Data nast. bad. techn.	07-10-2026
Nadwozie	hatchback 5/5
Lakier	biały/2-warstwowy uni
Skrzynia biegów	manualna

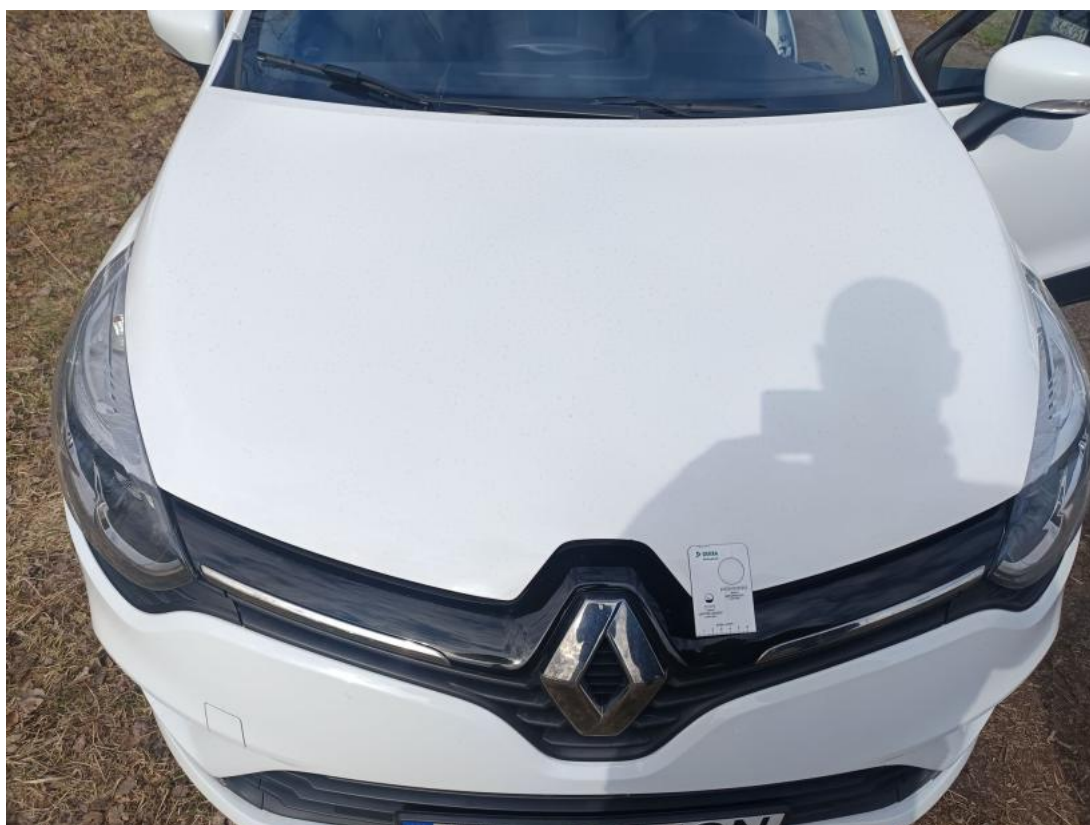
Fot. 36
Pokrywa komory silnika - zdjęcie poglądowe 1

5	Tapicerka siedziska 1.rząd R	zabrudzenie	NA	
6	Pokrywa przednia	odpryski lakieru		
7	Drzwi tylne (nieuzbrojone) L	odpryski lakieru		
8	Błotnik tylny L	zarysowanie		
9	Kołpak koła przód R	zarysowanie

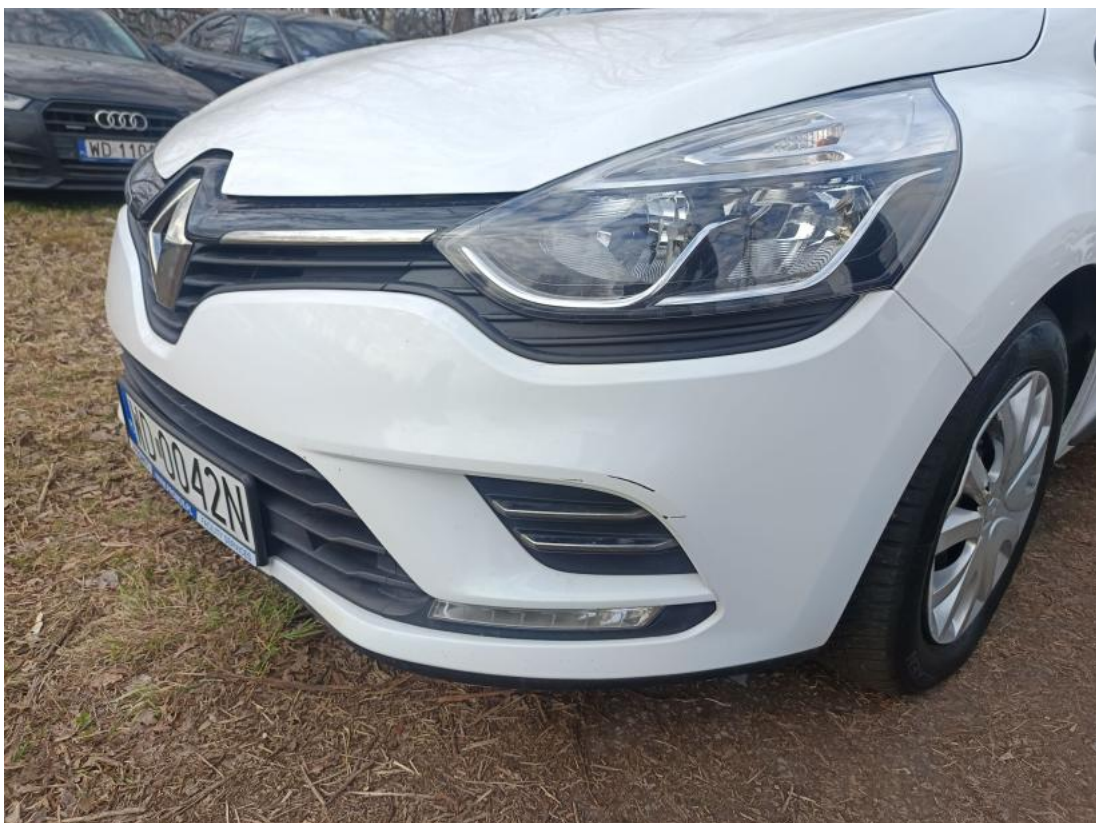
Fot. 40

Poz.	Nazwa pozycji	Opis uszkodzeń	Kwalifik.	Naprawa [rbg]
1	Kołpak koła przód L	pęknięcie	WY	0.2
2	Okładzina zderzaka przedniego	odpryski lakieru, zarysowanie	NA	
3	Nakładka zderzaka tylnego, góra	liczne, zarysowanie	NA	
4	Tapicerka siedziska 1.rząd L	zabrudzenie	NA
