## Raport z oględzin pojazdu

Numer raportu	217074/11/25-11401	Data raportu	14-11-2025
Rzeczoznawcy	Wiktor Łukiesz (NEW) mgr inż. Przemysław Ostap	Data oględzin	12-11-2025
Nr zlecenia	PCM(DZS)/GDA/84635/25/11/03	Miejsce oględzin	MM CARS WROCLAW PZS, WYŚCIGO...

Numer identyfikacyjny (VIN)	<b>SJNFAAZE1U0157044</b>
Marka, model	NISSAN Leaf 17-22
Typ, wersja	Leaf 40kWh N-Connecta
Numer rejestracyjny	DB8066H
Silnik (rodz./poj./moc)	elektryczny/0 ccm/110 kW
Stan licznika	81 191 km
Data 1. rej./rok prod.	29-04-2022/2022
Data nast. bad. techn.	25-03-2027
Nadwozie	hatchback 5/5
Lakier	biały/METALIK
Skrzynia biegów	automatyczna

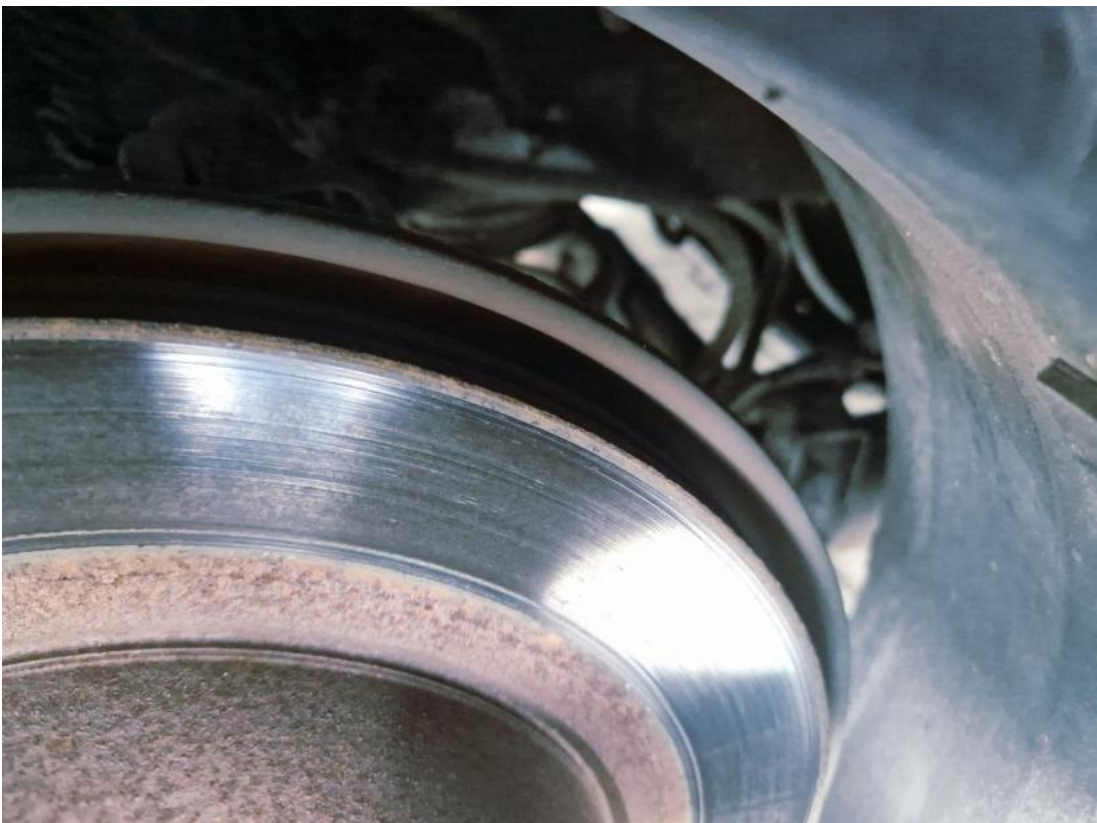
**Fot. 32**  
Tarcza hamulcowa tylna prawa

Poz.	Nazwa pozycji	Opis uszkodzeń	Kwalifik.	Naprawa [rbg]
1	Tarcza koła aluminiowa tył R	rysa/odprysk
